# 宝安新安深圳市城市轨道交通 15 号线洪浪北站工程“5·14”一般起重伤害事故调查报告

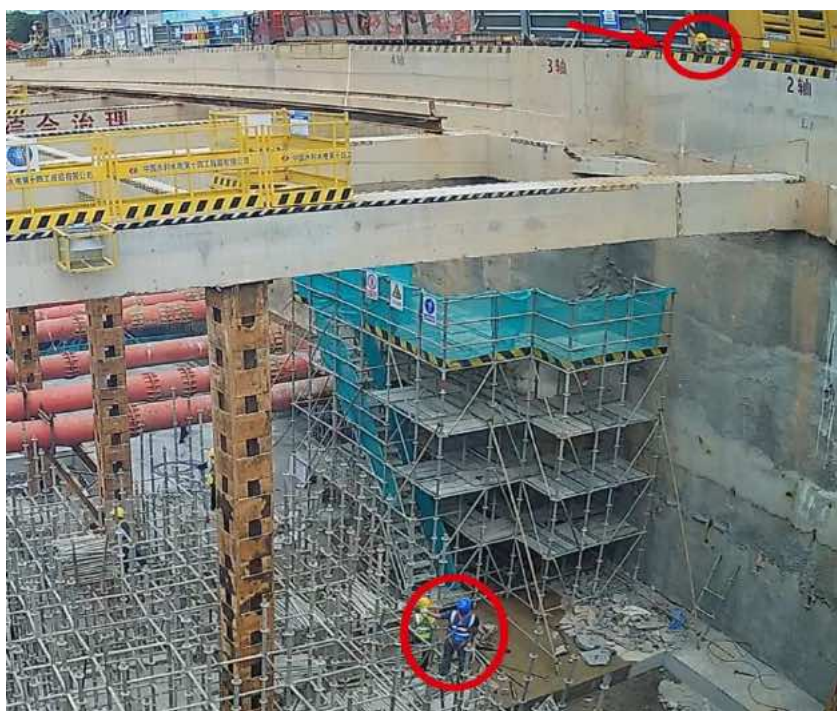
9时06分25秒，涉事履带式起重机司机李某东通过行车记录仪观察周边无人后听从司索工指挥，准备起吊将钢围檩从基坑吊运至地面1轴处；9时06分28秒，李某林从地面4轴位置径直走向2轴位置，9时06分36秒，其从涉事履带式起重机后方进入铁马护栏来到涉事履带式起重机与挡土墙（2轴-3轴）之间的位置与基坑内的架子工罗某口头沟通所需物料；9时06分41秒，司机李某东操作涉事履带式起重机进行回转；9时07分01秒，李某林趴在挡土墙与罗某对话的过程中，被回转的涉事履带式起重机机身尾部挤压至基坑挡土墙上（见图1）。

图 1 涉事工人受伤瞬间（事发监控截图）

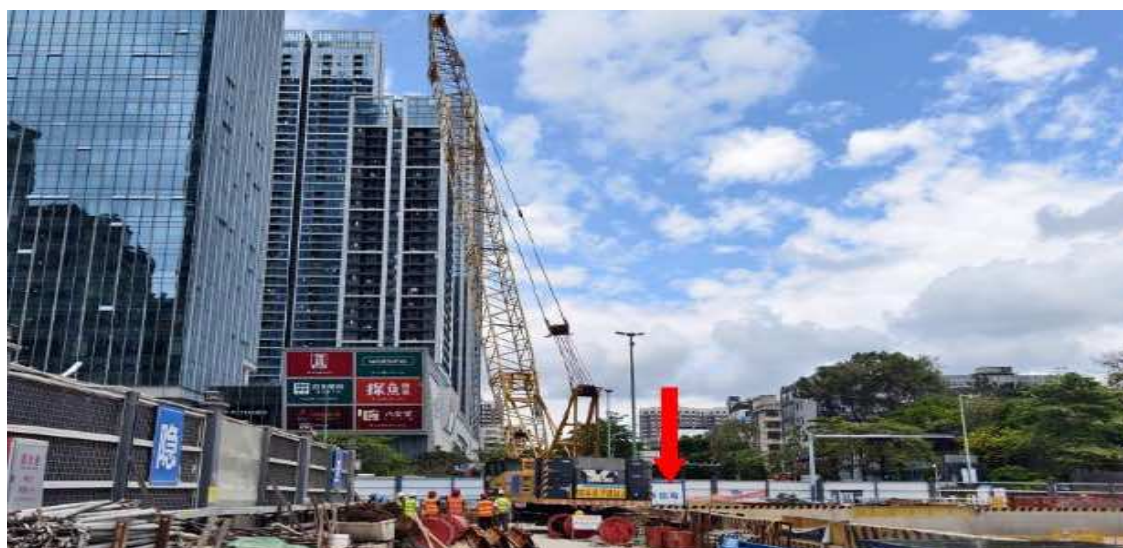
1. 事故发生位置位于土建七工区洪浪北站大里程地面南侧 2 轴-3 轴之间的基坑挡土墙处（见图 2）。

图 2 事故发生位置

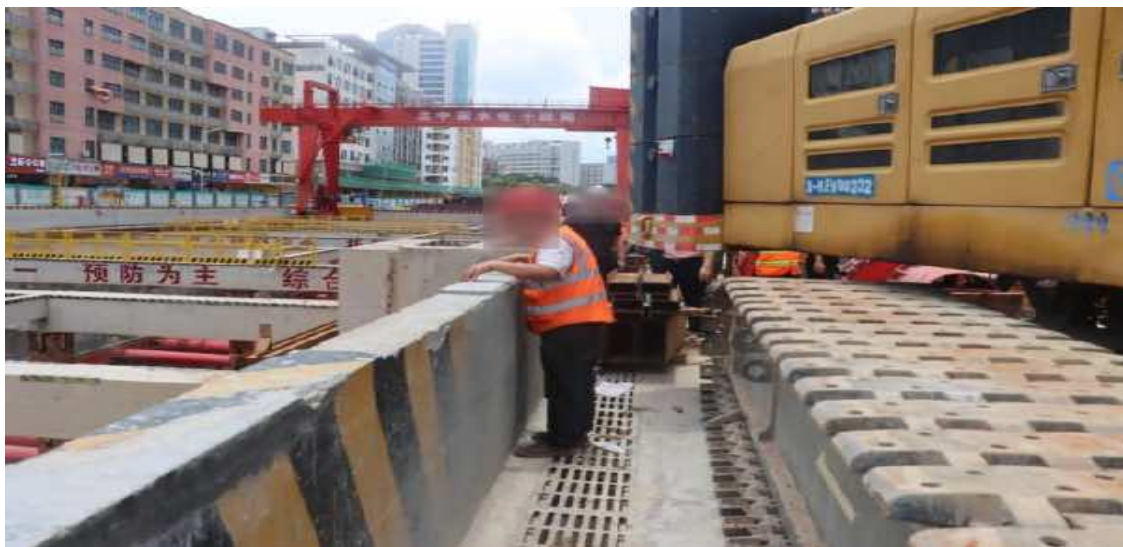
2. 事发时涉事工人站立在起重机与挡土墙之间的位置，被回

转的涉事履带式起重机机身尾部挤压至基坑挡土墙（见图3）。

图3 现场模拟涉事工人事发时站立位置

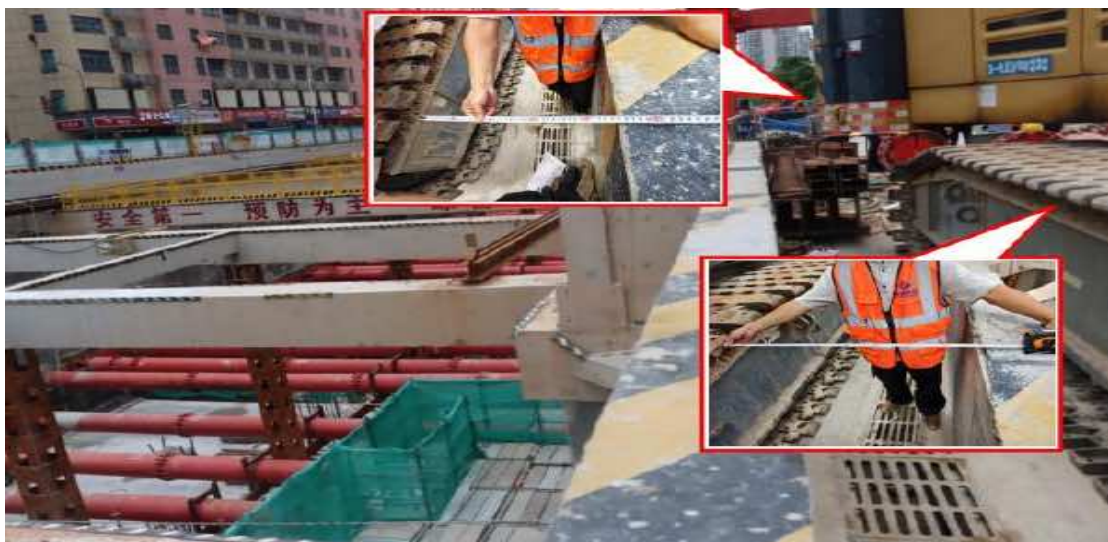
3. 涉事履带式起重机的履带轮与基坑挡土墙的距离约 0.9 米，起重机转台距地面的高度约 1.26 米，基坑挡土墙的高度约为 1.1 米，起重机旋转时机身超出基坑挡土墙（见图4）。

图4 涉事履带式起重机与挡土墙的相对位置

1. 涉事履带式起重机的履带轮与基坑挡土墙的距离约为 0.9 米，转台与基坑挡土墙的距离约为 0.45 米，起重机与挡土墙之间的空间狭窄，当人员进入该位置时存在被起重机挤压的风险。

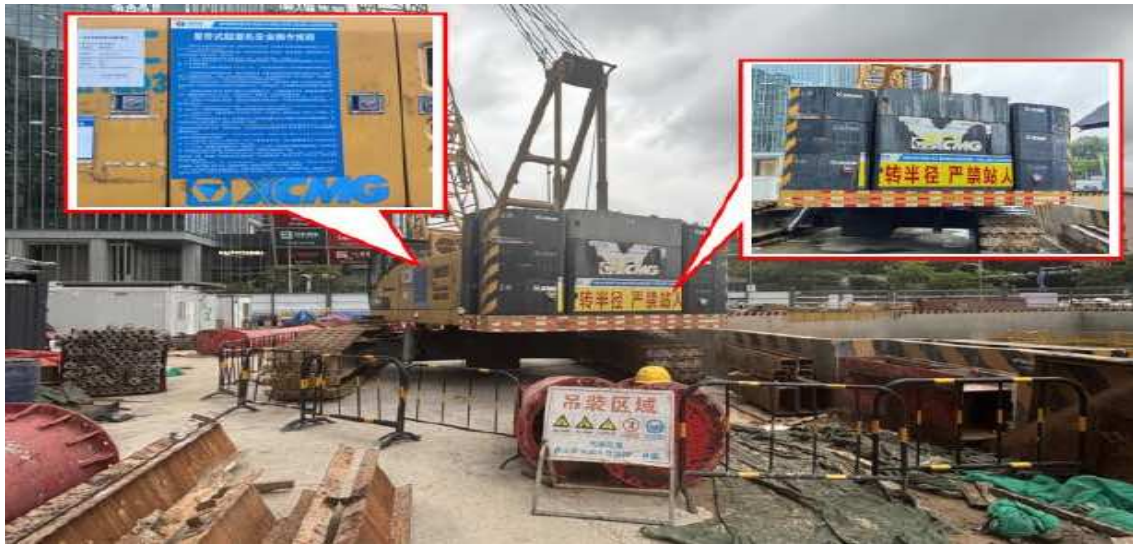
4. 吊运作业区域设置有铁马护栏，涉事履带式起重机机身张贴“旋转半径，严禁站人”的警示标志及安全操作规程（见图5）。

图5 吊运作业区域的围护情况
