| 名称 | 江苏巨超化工机械有限公司“1·16”其它伤害事故调查报告 |

## 江苏巨超化工机械有限公司“1·16”其它伤害事故调查报告

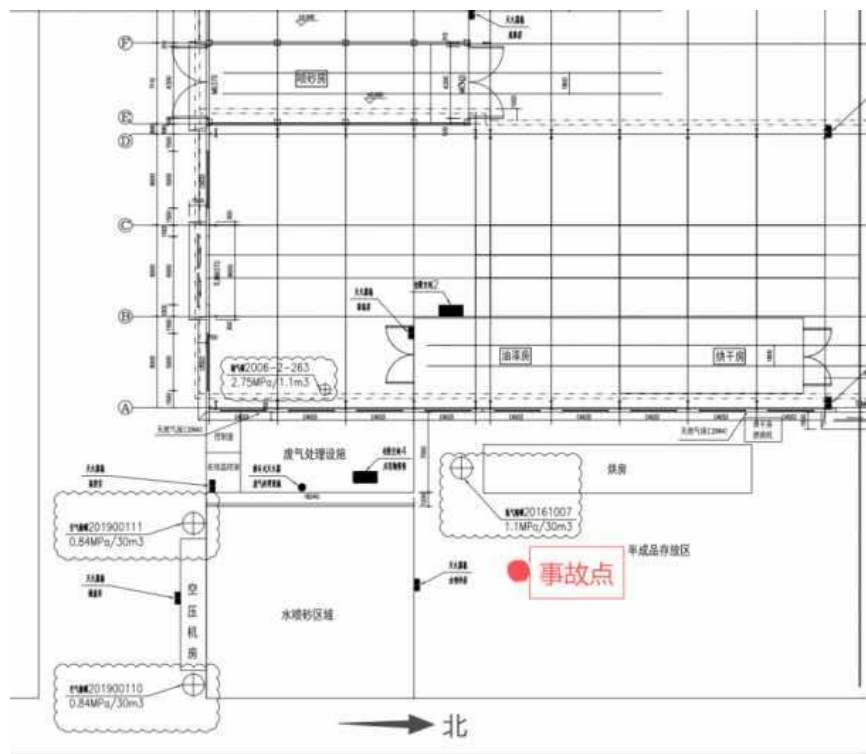
事故现场平面图

事故发生地位于扬州市广陵经济开发区董庄路3号，巨超公司东广场水喷砂清洗区北侧约8.5米，地面有血迹；紧邻血迹南侧有一根长方体枕木，东西向放置；枕木西侧有

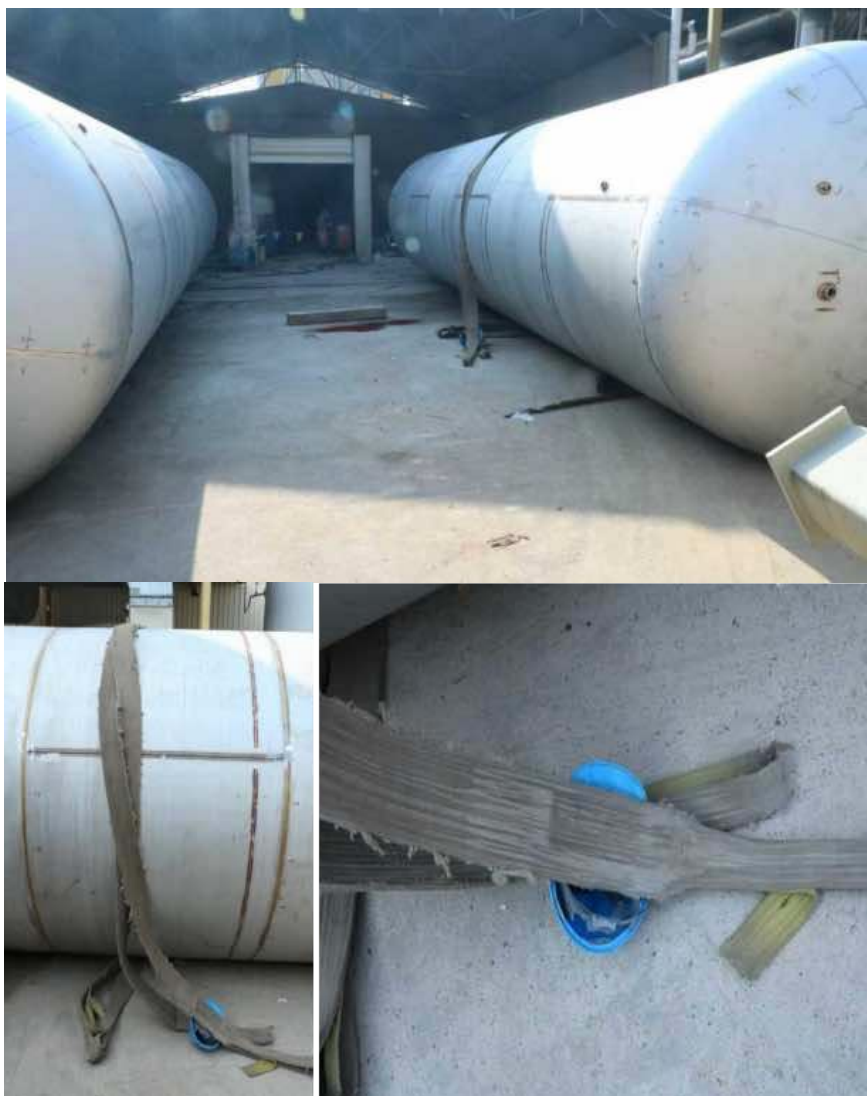
一个低温储罐内筒半成品，材质不锈钢，桶形状是圆柱体，南北侧放置，筒体中部缠绕一根双吊带，吊带材质涤纶，吊带端头部覆盖一蓝色安全帽，安全帽下颏带内置于安全帽顶带和帽壳之间；紧邻低温储罐内筒西侧有平板车轨道，轨道内侧有一根长方体枕木，垂直轨道摆放；轨道西侧12.5米为生产车间；事发区域有地操行车1个，额定起重量为10吨，行车吊钩防脱扣完好。

事故现场涉事筒体、吊带及安全帽

金纪刚，安全意识淡薄，在进行吊装作业准备工作时佩戴安全帽未系扣下颏带（经现场勘验金纪刚所佩戴的安全帽下颏带内置于安全帽顶带和帽壳之间），意外摔倒时安全帽脱离头部导致颅脑受撞击损伤死亡。综合事故现场勘查、专家组分析和巨超公司主要负责人的陈述，不排除金纪刚在使用行车钩住吊带缠绕筒体过程中导致筒体发生滚动，致使站在筒体旁边的金纪刚避让不及摔倒受伤。

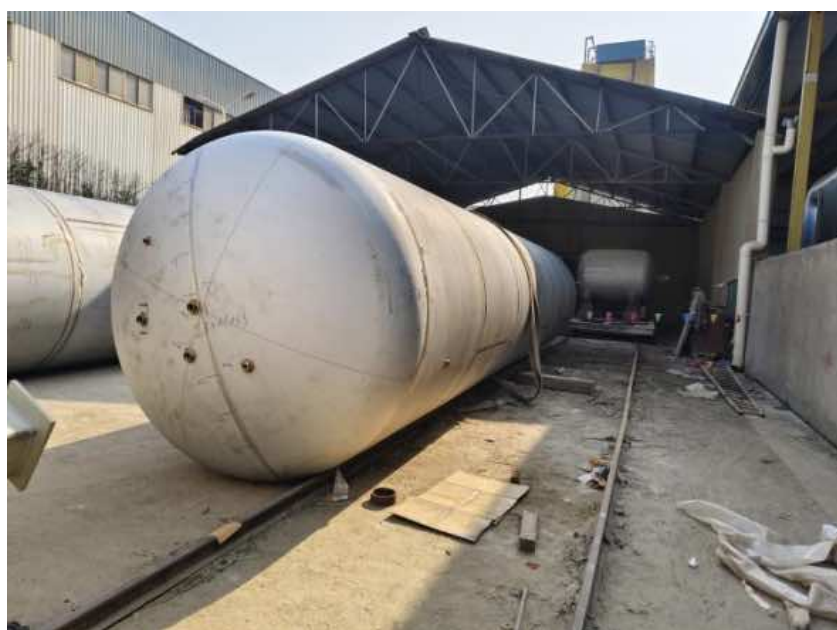
事故现场涉事筒体另一侧及轨道、枕木

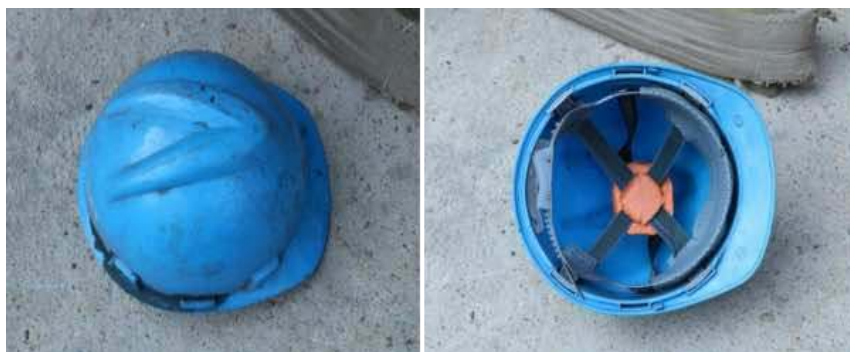
事故现场的安全帽

1、巨超公司要加强对员工的安全生产教育和培训作，认真组织学习《中华人民共和国安全生产法》《江苏省安全生产条例》等法律法规以及安全生产知识，切实履行企业安全生产主体责任，完善安全教育培训制度，切实抓好对员工正确佩戴劳动防护用品的安全教育培训工作，提高培训的针对性和有效性。

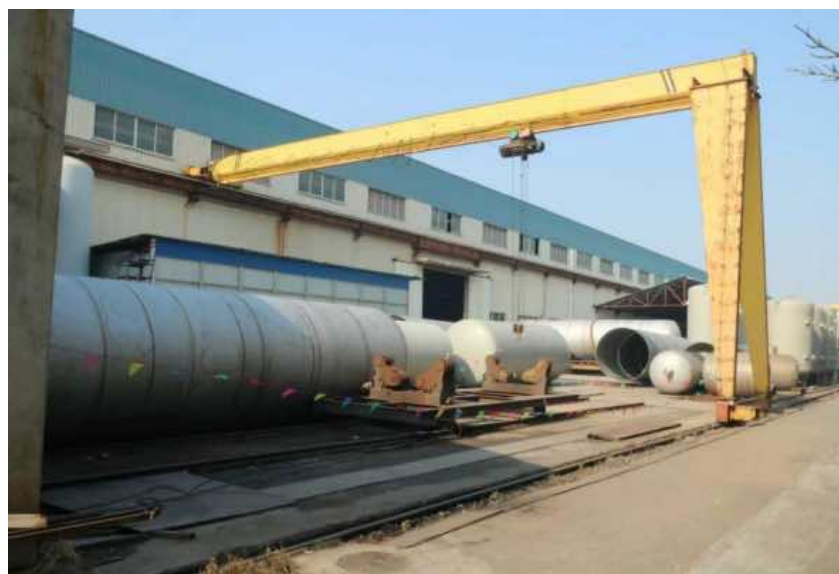
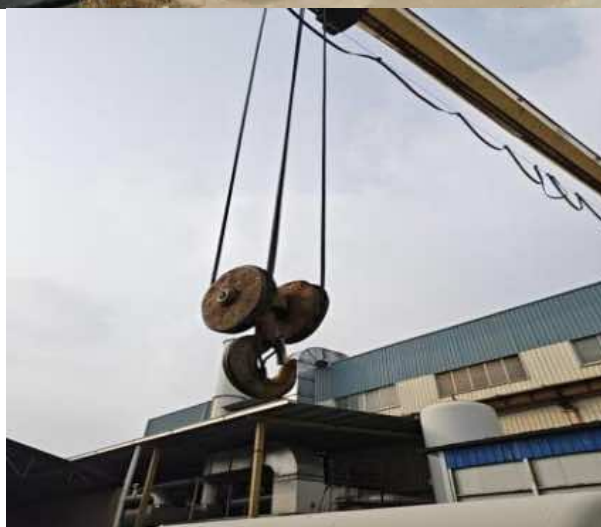
事故现场的行车与吊钩

2、巨超公司应迅速完善本单位起重作业安全管理制度和操作规程，明确起重作业操作人员岗位范围、资质要求以及起重设备控制器的管理制度等内容。扎实开展安全风险分级管控和隐患排查治理双重预防机制，定期组织风险辨识评估，加强对公司东广场内筒清洗区半成品临时存放区域的风险辨识，制定防范措施。扎实开展隐患排查治理工作，及时发现并消除员工未正确佩戴劳动防护用品等事故隐患，采取隐患排查不漏一个点位、及时纠正员工不安全行为等必要防范措施，进一步扫清安全监管盲区。
