文县城关甘肃明珠矿业有限责任公司“3·4”一般物体打击事故调查报告的公示

文县人民政府“3·4”事故调查组

2026年 4 月 28 日

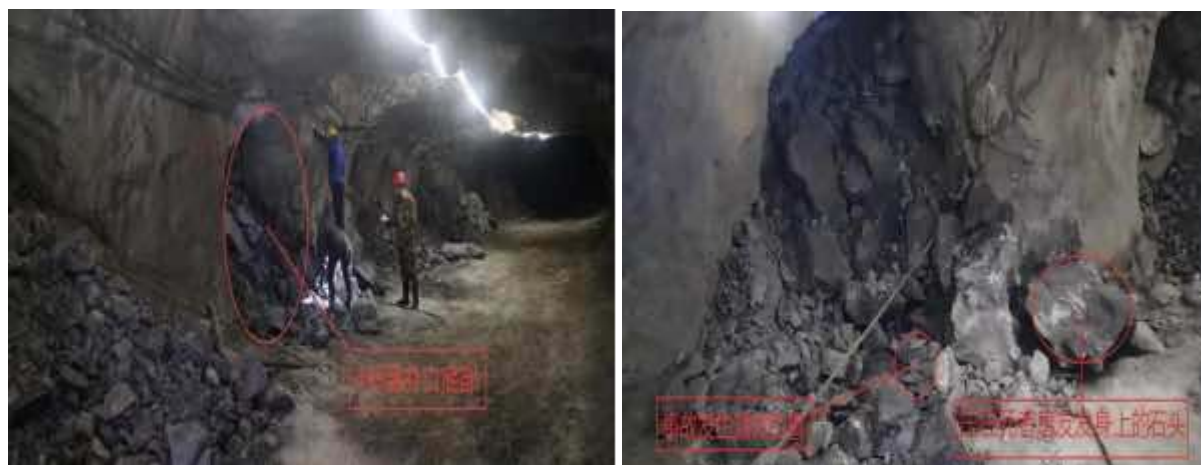
图一：事故现场平面示意图

2026年3月4日上午7时20分许，明珠矿业公司矿长张志凌（当日实际带班领导）带领2名矿工（唐友发、吴斌国）进入主运输巷道开展通风系统和排水系统排查工作。入井后，张志凌在水仓附近开展安全检查作业，唐友发、吴斌国两人则继续往矿硐里面走，并来回对主运输巷道风水管道进行详细地排查，确定需要整理的地方和先后顺序。确定好整理顺序后，上午10时30分许，唐友发、吴斌国两人到达运输巷道1800米拐弯处准备整理掉落的风水管道。期间，唐友发去4#出矿巷（溜矿井）底端方便，不幸被溜矿井中原堵塞因松动滑落的石块砸中其背部，发生一起物体打击事故。

经现场勘查：事故发生位置，位于甘肃明珠矿业有限责任公司文县鹄衣坝毒重矿1070中段4#出矿巷（溜矿井）底端，距离970矿硐出口约1845m、距离作业现场（在距矿硐1800m处进行固定管道作业）约45m；溜矿井底口宽约2.9m、上口宽约2m、高约2.9m，溜矿井内中部被矿石卡死、下部有散落矿石；事故发生点距溜矿井底口原矿石面约0.8m，现场落石主要有2块，其中1块压在唐友发背部，方量均约0.21立方米；现场未发现血迹及其他残留物。
