## 关于福永街道凤凰山综合车场工程项目工地“5·23”起重伤害死亡事故的调查报告

发布时间：2022-06-24 稿件来源：宝安区应急管理局

2022年5月23日，福永街道凤凰山综合车场工程项目工地发生一起起重伤害事故，造成1人死亡。事故发生后，根据《生产安全事故报告和调查处理条例》（国务院令第493号）、《深圳市宝安区人民政府办公室关于印发宝安区生产安全事故报告和调查处理工作规则的通知》（深宝府办〔2020〕6号）的要求，由区应急管理局牵头，宝安公安分局、市住房建设局、区总工会等部门有关人员组成的事故调查组，展开事故调查处理工作。现调查组对本起事故调查完毕，具体情况如下：

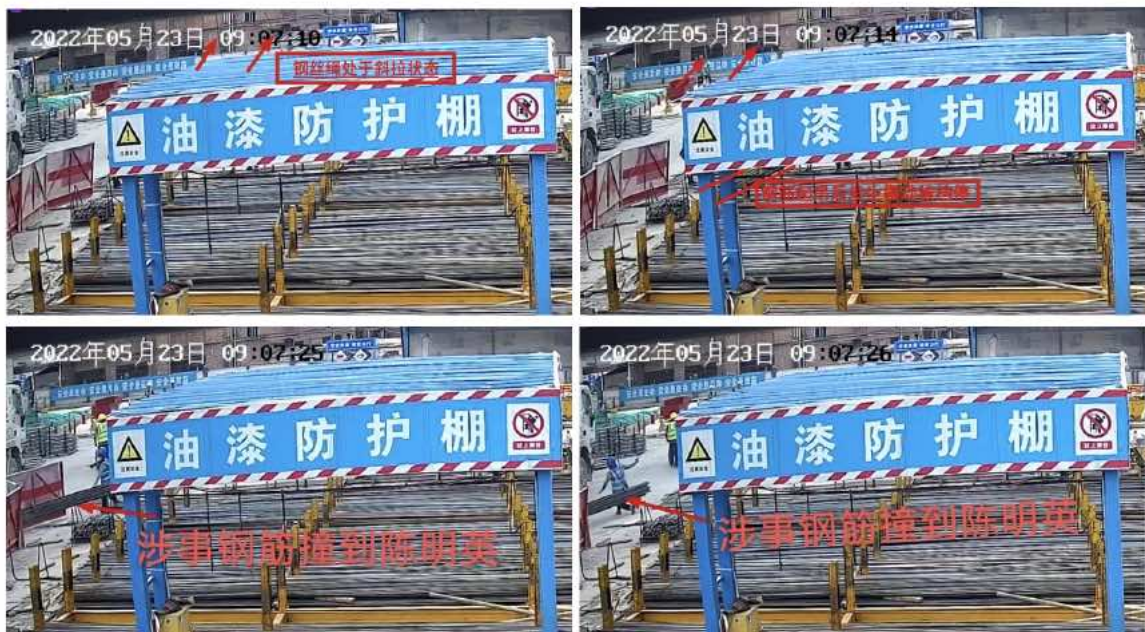
2022年5月23日9时许，福永街道凤凰山综合车场工程项目工地劳务班组工人谢隶明、胡桂红在钢筋加工棚将钢筋切割完成后找来海邻机械公司信号司索指挥员陈明英，让其指挥塔吊将钢筋（共28根，以下简称吊物）吊运至套丝机加工棚。陈明英来到钢筋加工棚后通过对讲机指挥1号塔吊（操作员为王胜超）将吊臂移至钢筋加工棚上方，然后指挥吊臂上的变幅小车开至吊物上方并下放吊钩，当吊钩上的钢丝绳下落长度可绑吊物时陈明英叫停下移吊钩，然后让谢隶明、胡桂红将钢丝绳捆绑在吊物的左右两侧，捆绑吊物时谢隶明、胡桂红告知陈明英吊臂上的变幅小车未移到位，吊臂上的主吊绳与吊物之间为斜拉状态，但陈明英没有理会随后指挥塔吊起钩，吊物被斜吊吊离铁架后快速摆向陈明英站立位置，随即碰到其边上障碍物并被挡停，接着陈明英继续指挥起吊，吊物升高地面约30-40厘米后因主吊绳还处于斜拉状态，吊物随即又向前摆动，此次摆动先撞到前方的护栏挡板，接着转动撞到陈明英腿部位置并将其往前推（详见图1），导致其撞到停靠在路边的搅拌车后倒地昏迷。

图1 监控拍摄的事发经过（事发时吊绳处于斜拉状态）
