## 中山神湾港工业园港康路“12·18”一般高处坠落事故调查报告

工程名称：中山市铭辰源电子有限公司厂房屋顶锌铁棚彩钢瓦更换工程

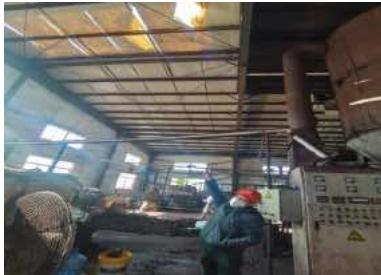
图1

2022年12月12日，杨某成叫了一辆吊机将彩钢瓦吊运到厂房屋顶（屋顶离地面约8米）。12月18日，杨某成带着李某明、蒋某鹏、罗某银共4人（均无高处作业证）到厂房屋顶施工作业，其中杨某成戴了工地用的头盔，李某明戴了电动车的头盔，其余两人均无佩戴任何安全防护用品。10时左右，屋顶突然起风，将4、5张彩钢瓦吹到4名工人上方并砸中4名工人，其中李某明被砸中后从洞口掉落到地上，正在厂里巡查的中山市铭辰源电子有限公司厂长刘某辉发现李某明躺在地上，立刻喊人帮忙，中山市铭辰源电子有限公司法定代表人黄某珍听到声音后立即来到现场并拨打了120急救电话，杨某成也从屋顶上下来。120急救人员到现场后对李某明进行抢救，李某明经抢救无效死亡。

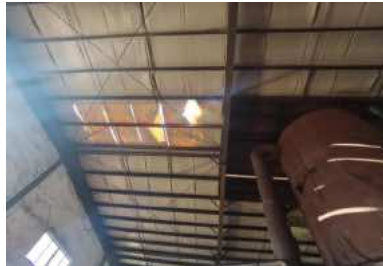
图2

- 1.李某明在约8米高的厂房屋顶更换彩钢瓦时，未按照使用规则佩戴、使用符合国家标准或者行业标准的安全帽、安全绳（带）。
- 2.现场高处作业时，未按《钢结构工程施工规范》（GB50755-2012）16.4.2要求，在作业现场铺设安全网。
