## 廉江良垌象路村委下垌村“7·18”一般物体打击事故调查报告

编制单位：廉江良垌象路村委下垌村中国水电四局环北部湾水资源配置工程项目部工地“7·18”一般物体打击事故调查组

编制时间：2024年11月26日

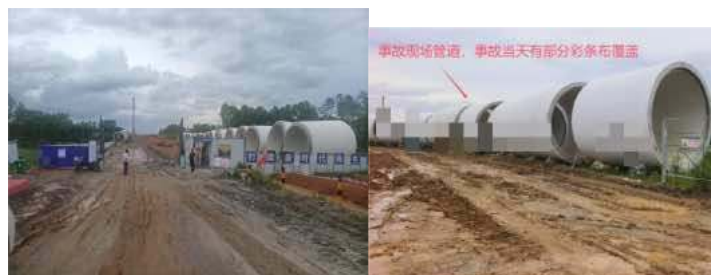
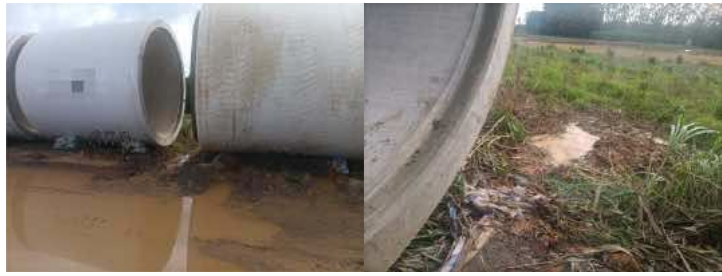
事故发生于IV段工程工地，此工地位于廉江市良垌镇象路村委下垌村。近期持续降雨，致使工地道路变得泥泞。

在IV段工程工地路面两旁，放置着一批用于引水工程的PCCP管（预应力钢筒混凝土管），这些管道由力管道工程有限公司制造。每节管道直径达4米，管长5米，重量约70吨。其中，发生事故滚落碾压致人死亡的是H4PCCP管，其重量为72.5吨。现场事故PCCP管道已经于事故后第二天早上8时左右被移回原来位置。

（一）吸取事故教训，增强安全意识。一是典润公司要认真履行《中华人民共和国安全生产法》规定的全生产管理职责：建立健全并落实典润公司全员安全生产责任制，加强安全生产标准化建设；组织建立并落级管控和隐患排查治理双重预防工作机制，督促、检查本单位的安全生产工作，及时消除生产安全事故隐患全生产管理的建议，切实消除事故隐患。二是改变PCCP管道存放环境：PCCP管应存放在干燥、通风、无阳光避免受潮、受热、受冻。存放地点应选择平坦的地面或高地，确保不会积水，同时要远离会产生化学污染的场所；增加防护措施：在堆放PCCP管过程中，应在管子下面垫上木板或木条，避免管子直接接触地面，防止管子
