# 舟山定海舟山市东兴海洋生物制品有限公司“1·17”较大中毒事故调查报告

舟山市人民政府事故调查组

2026 年 7 月

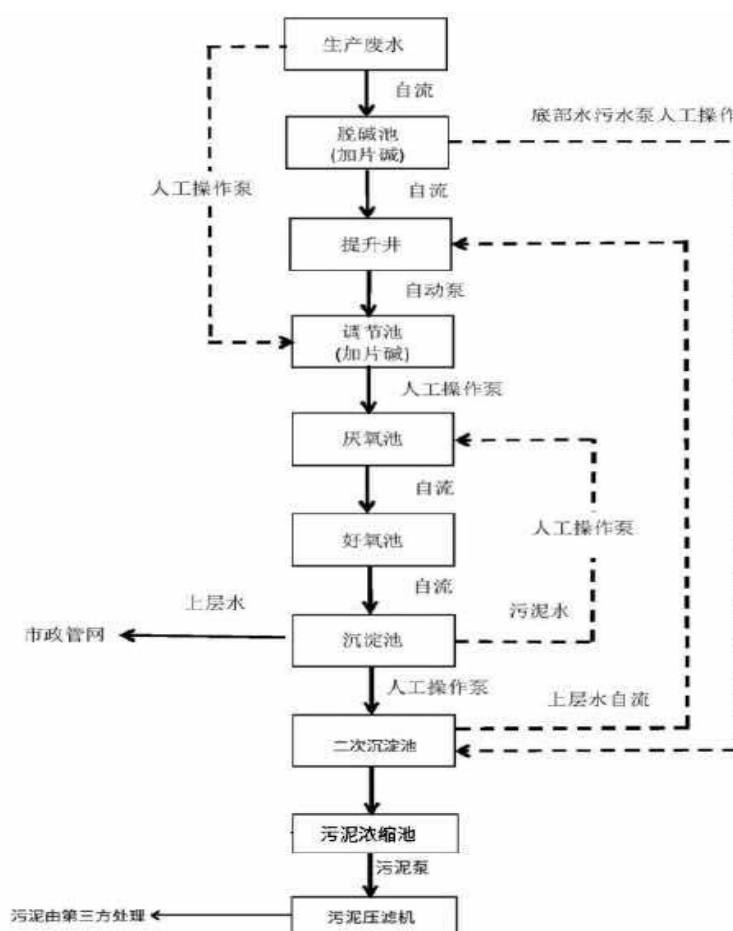
图 5 污水处理设计工艺流程图

设计流程为生产废水通过自流先后进入脱碱池和提升井，泵入调节池，加入片碱（氢氧化钠）后泵入厌氧池，自流进入好氧池和一、二次沉淀池。沉淀池上层水排入市政管网，污泥水通过潜水泵返回厌氧池，污泥泵入污泥压滤机（压泥机）后由第三方处理污泥，该企业污水处理设计工艺流程如图 5 所示。

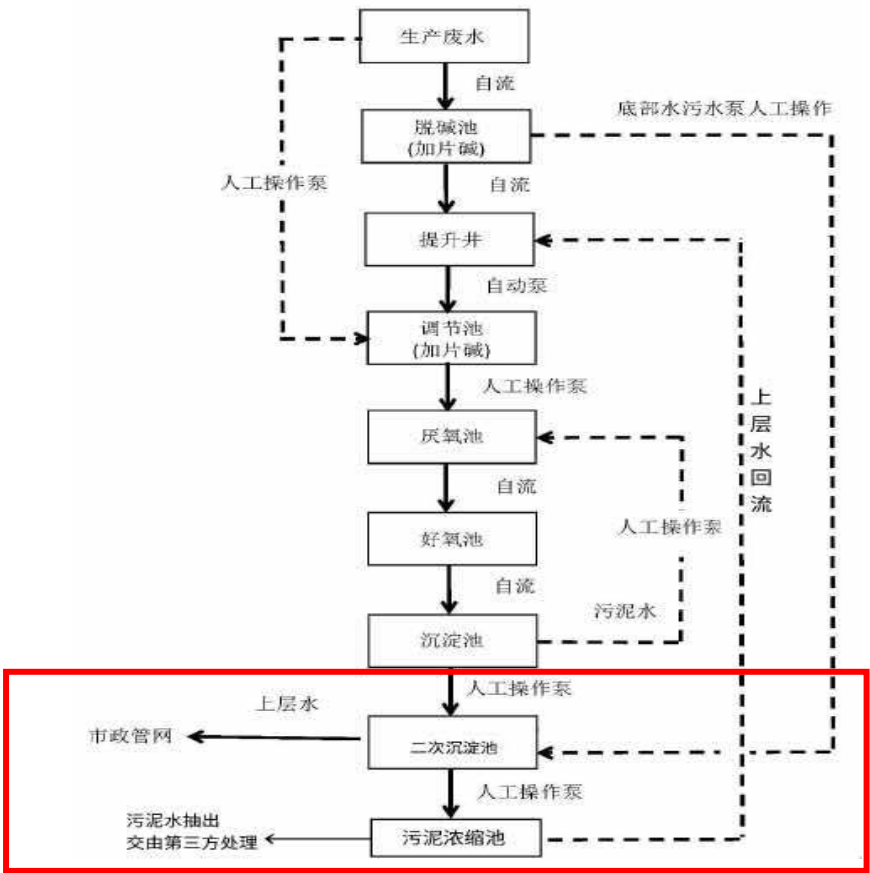
图 6 事故发生时污水处理实际操作流程

(2) 事故发生时实际操作流程。使用临时潜水泵将二

次沉淀池内污泥和污水泵入污泥浓缩池，污泥在污泥浓缩池内存放。经现场勘察，原有的污泥泵无法正常使用，污泥泵管道系统损坏，事故发生时污泥压滤机无法正常运行，该企业污水处理实际操作流程如图 6 所示。

事故调查组通过现场勘验、检验鉴定、人员询问等方式，综合认定事故直接原因是：东兴海洋公司擅自停用污泥压滤机和污泥泵管道系统，致使事发池内污泥停留时间过长，池内产生有毒有害气体（硫化氢等）；停用废气收集处理系统风机，致使池内有有毒有害气体（硫化氢等）无法及时排出；作业人员违反有限空间操作规程实施清污作业，导致自身中毒窒息昏厥，现场人员在不具备自主救援条件的情况下相继盲目下池施救，导致事故伤亡人数增加，事故后果扩大。

**（四）深化专项整治，坚决防范有限空间风险。**各地各部门要聚焦有限空间作业安全突出风险，纵深推进有限空间作业安全专项整治，对高风险企业严格执行“前置审批—现场监管—合规作业”全链条管控。推进安全设施工艺改造，将污水泵由潜水泵改为地面泵，完善涉有限空间排空、冲洗、置换系统，在涉及污泥沉淀的有限空间使用曝气装置等“少积淤”“不积淤”的技术手段来消除风险有害因素，最大限度减少有限空间作业，从源头降低清淤、检修作业频次，减少作业风险。推行AI+有限空间智管模式，引导企业加大科技创新和技术改造，在涉有限空间企业推广加装有限空间声光报警系统，对进入作业区域人员进行实时提醒，依托智能

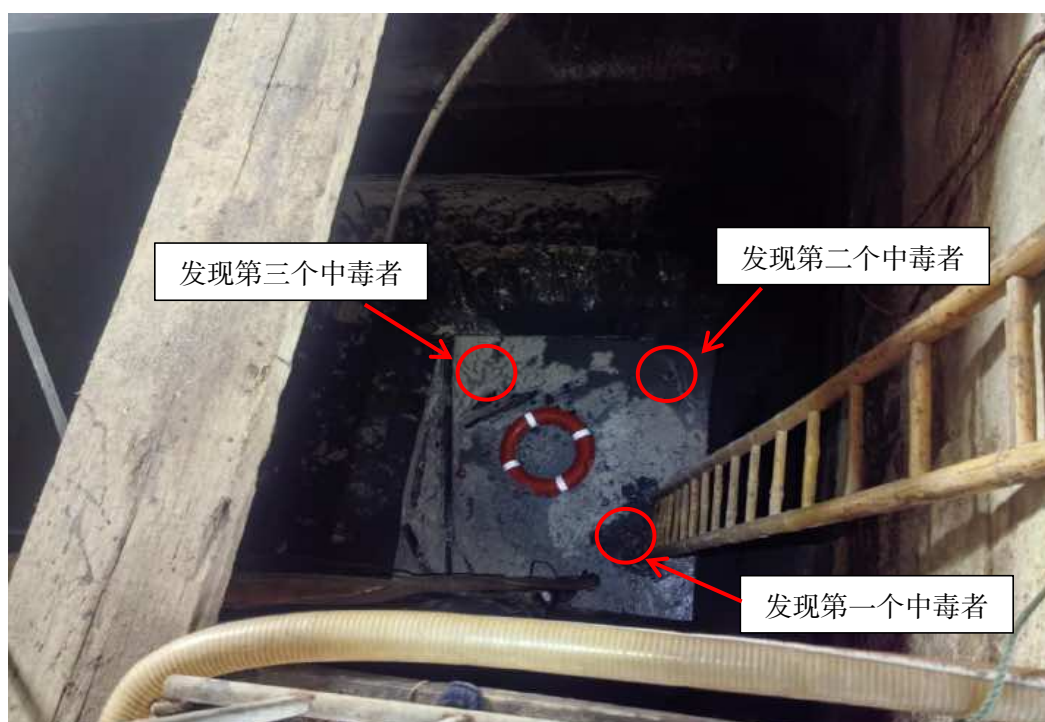
图 7 第一时间发现三名中毒者位置分布情况

事故发生在东兴海洋公司污水处理池中的 2 号污泥浓缩池，该池为长方形结构，池上方部分区域盖有长条形木板和塑料阳光板，部分区域呈敞开状，开口处放置有一个竹制直梯通向池底部，该竹制直梯完好，未见明显破损；该池右上角放置有一个气泵管，气泵管底部伸入到池底部污泥和污水中；左下角放置有一个抽污管，抽污管底部与一个潜水泵相连接，池内存有污水，表面漂浮着一个救生圈，该池池壁上可看到事发时污水的液位痕迹。根据现场消防救援人员提供的信息，消防救援人员第一时间发现三名中毒者在 2 号污泥浓缩池内的位置如图 7 所示：
