发布机构：袁州区应急管理局

发文日期：2023-09-19

## 宜春市皇翼矿业有限公司袁州区楠木乡楠木村辖建筑用灰岩矿“7·12”机械伤害事故调查报告

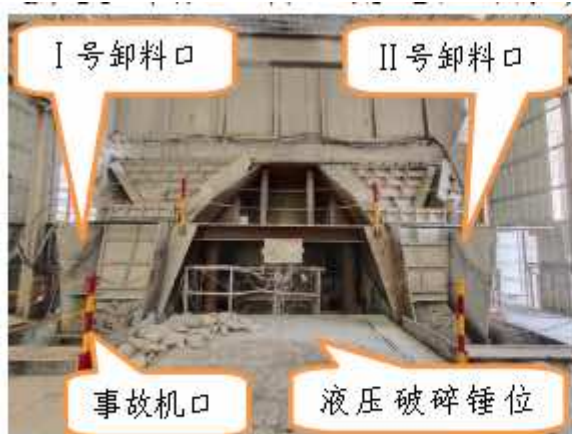
事故现场设备布置图

事故发生地点位于工业广场破碎系统粗碎车间内，净空面积

87.12m<sup>2</sup>，呈长方形，南北长，东西宽。两台颚式破碎机进料口布置在车间西侧，内置监控室位于车间东侧。该车间主要工作事项为：采场原矿通过车辆运输倒至原矿仓，矿石经原矿仓南北两个卸料口（南侧为I号卸料口，矿石经振动给料机进入I号颚式破碎机；北侧为II号卸料口，矿石经振动给料机进入II号颚式破碎机）进入颚式破碎机进行首次破碎。该车间定岗操作工两名，主要负责处理颚式破碎机卡腔问题。两名操作工的岗位职责分工为：叶\*平（死者：

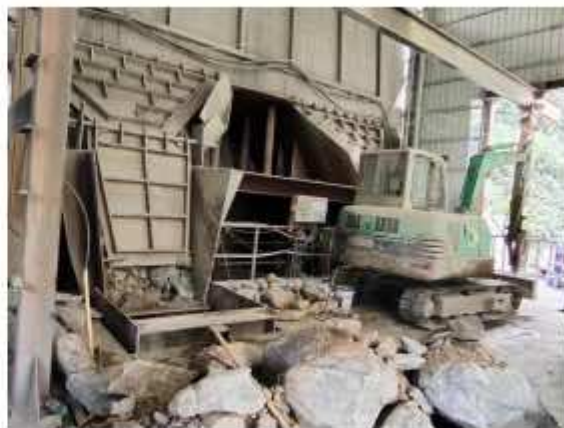
事故现场照

经现场勘查、笔录取证分析及现场监控视频回放，该事故直接原因是叶\*平（死者）安全意识淡薄，擅自步入液压破碎锤作业回转半径危险区域内查看颚式破碎机是否卡腔，液压破碎锤操作员龙\*根在未对周边环境进行安全确认的情况下，操作液压破碎锤机身进行

旋转，破碎锤碰撞叶\*平，导致叶\*平坠入颚式破碎机破碎腔内受挤压造成重伤，经抢救无效死亡。

4. 企业安全管理不到位。一是隐患排查不深入、不彻底，未能及时发现并消除破碎系统存在的事故隐患，致使职工习惯性违规长期存在。二是企业未在颚式破碎机进料口采取相关防护措施，如设置防止人员坠落的安全护栏等；三是龙\*根在未取得挖掘机培训合格证和接受专项培训前提下操作液压破碎锤。四是安全标志设置不到位，颚式破碎机进料口前方和液压破碎锤旋转范围未设立禁区及防坠等安全标志。

1. 宜春市皇翼矿业有限公司袁州区楠木乡楠木村辖建筑用灰岩矿要切实履行企业主体责任，深入开展反“三违”工作，继续完善破碎系统安全设施，加大对工业广场安全管理。建立健全企业安全生产全员责任制和各岗位安全操作规程，进一步规范职工安全操作行为。提高带班矿领导的隐患排查和治理能力，强化现场检查监督，充分发挥视频回放查找隐患功能，善于发现并捕捉苗头性倾向性问题，并提出防范整改措施，及时消除事故隐患，不断提高矿山安全管理水平和能力。

3. 企业要严格执行岗前作业现场确认制度。开始作业前，必须对照作业现场安全确认表，逐项进行排查，确保消除隐患后方可进入现场作业，切实做到“先安全生产，不安全生产”。

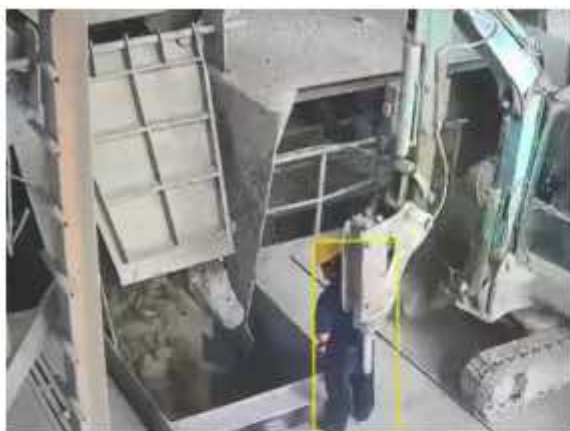
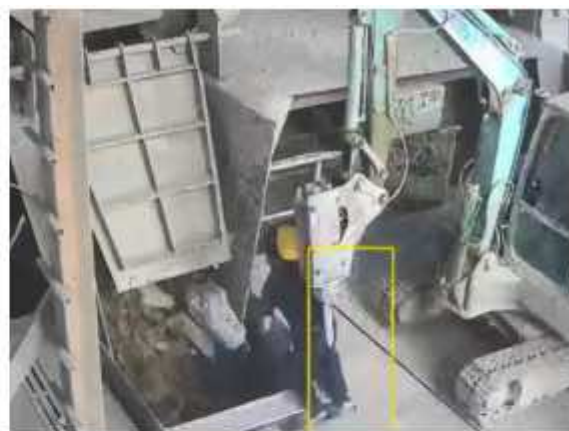
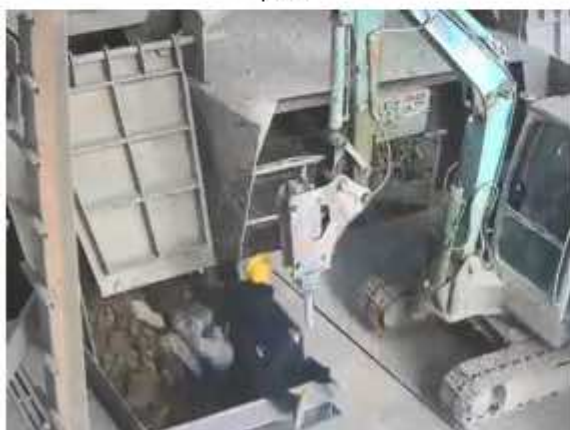
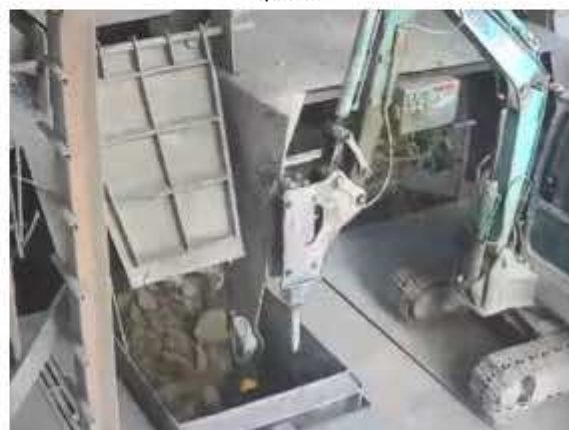
事故经过图集

2023年7月12日，宜春市皇翼矿业有限公司袁州区楠木乡楠木村辖建筑用灰岩矿正常生产，正值盛夏，根据高温期间作业安排，企业于6时40分召开早班会，6时55分结束早班会，然后职工吃早餐。7时10分，叶\*平与龙\*根一同来到粗碎车间工作岗位进行相关准备工作。8时左右，正常启动了颚式破碎机组。9时48分，II号颚式破碎机出现卡腔，龙\*根在接到指令后，操作液压破碎锤处理卡腔，用时约2分钟左右。期间叶\*平离开监控室到I号颚式破碎机进料口处查看破碎机是否卡腔，后又返回监控室，通过对讲机告知龙\*根I号颚式破碎机腔内有未完全破碎的矿石滞留，可能导致卡腔，需要处理。此时龙\*根正在驾驶室侧清理驾驶室玻璃上的灰尘，接到指令后进入驾驶室，在没有确定液压破碎锤作业范围内安全的情况下启动

石川岛65NSL挖掘机准备疏通 I 号颚式破碎机，但此时叶\*平通过视频发现 I 号颚式破碎机内的滞留矿石有松动迹象，9时52分叶\*平在未告知龙\*根的情况下擅自离开监控室到 I 号颚式破碎机进料口处再次确认

是否卡腔，恰与运行至此处的液压破碎锤发生碰撞，导致叶\*平坠入 I 号颚式破碎机破碎腔内。
