# 东莞虎门永和家具制造有限公司“6·18” 一般触电事故调查报告

东莞市政府事故调查组

2025 年 10 月

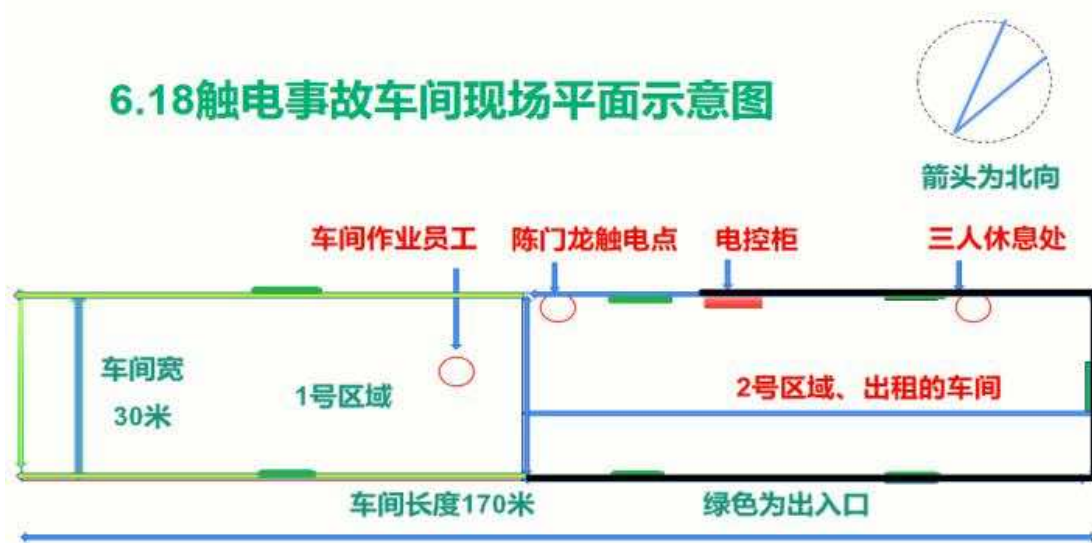
图1 事故车间平面图

2025 年 6 月 7 日，永和公司将原木工车间的 2790 平方米厂房<sup>[1]</sup>出租给某电子商务有限公司作为仓储配送使用，该电子商务公司要求永和对租赁厂房的废旧电线进行拆除<sup>[2]</sup>，废旧电线的拆除范围为图 1 中 2 号区域原木工车间线槽（图 1 黑色标注线部分）、墙面原电线。

涉事地点在永和公司厂房内的 2 号区域（见图 1），巫志云事故当天被安排从电控柜（见图 1）拉出的电线顺时针围绕 2 号区域（见图 1 二号区域黑色标注线部分）拆除废旧电线。

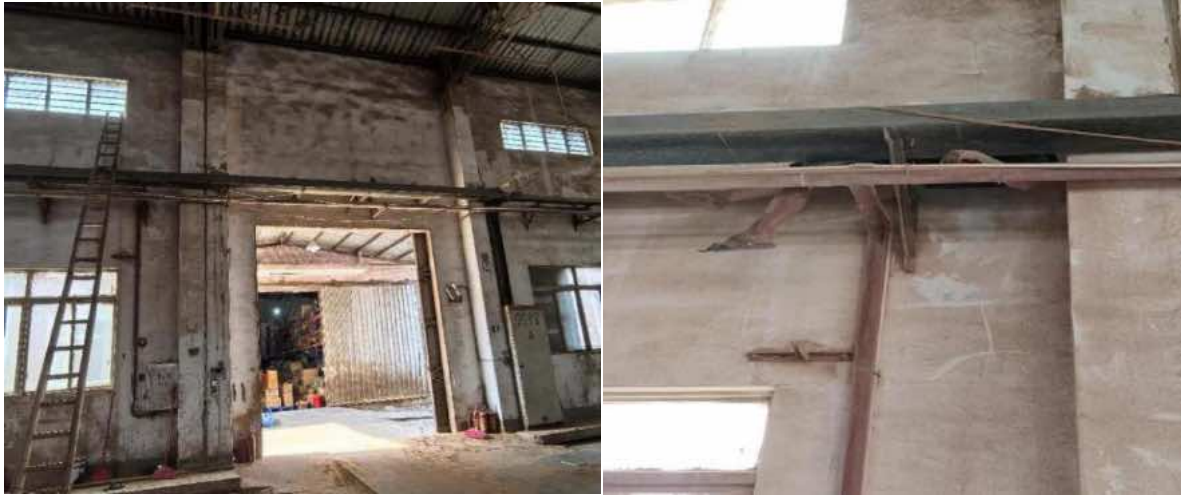
图2 涉事地点

电柜断电了，便开始废旧电线拆除工作<sup>[5]</sup>。巫志云等人拆除废旧电线的工具由巫志云等人自带，所需脚手架由永和公司提供。14 时许，陈门龙来到已出租车间对地面上已经拆除的电线进行整理。17 时许，陈门龙搬来竹梯<sup>[6]</sup>并攀爬到已出租车间与永和公司打磨工位连接位置的线槽处，此线槽高约 4 米（经事故后勘查，线槽内有多根电线，陈门龙攀爬至线槽及电线的位置并不在拆除范围内），此前无人看到陈门龙进行验电和断电操作<sup>[7]</sup>，片刻后永和公司员工康瑞林<sup>[8]</sup>听到陈门龙“哎呀”了两声，抬头看见陈门龙躺在线槽上面疑似触电，康瑞林马上跑到车间外的电房关闭电源总闸。此时，巫志云、冉茂江和李高已拆完电线在南侧车间门口休息，听到事发地点突然有些吵，过去一看才发现是陈门龙卡在线槽上面。

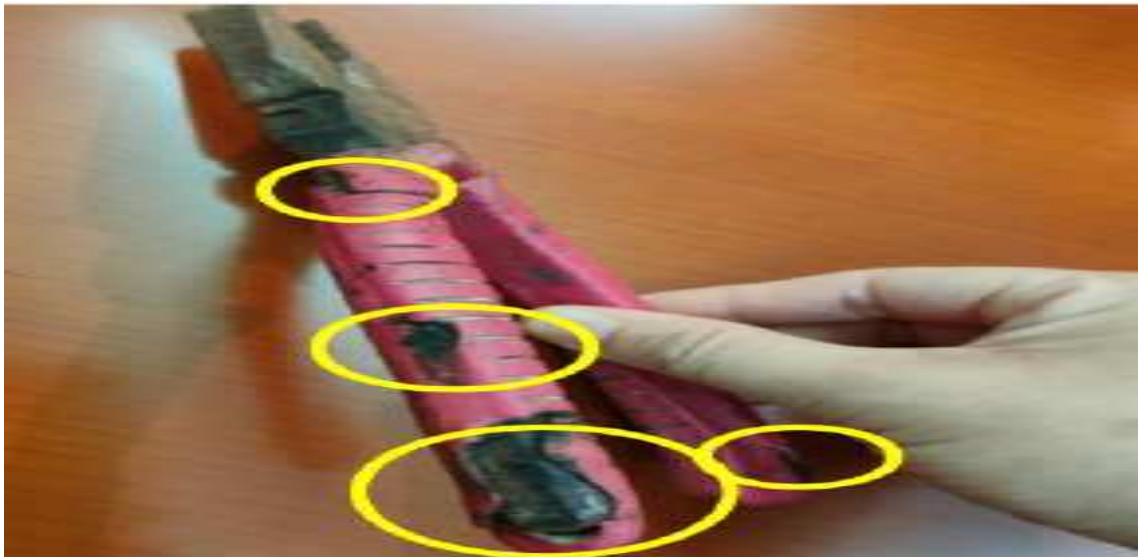
图 3 陈门龙长期使用的胶钳

事发时陈门龙未佩戴相关劳动防护用品（绝缘手套、绝缘鞋等）<sup>[9]</sup>，其使用的由永和公司提供的胶钳绝缘胶皮多处明显损坏<sup>[10]</sup>，不能满足电气绝缘要求，陈门龙长期使用该胶钳进行电气作业，具有较大的安全隐患。

[10] 《电力安全工作规程电力线路部分》（GB26859-2011）第10.4.2条：低压不停电作业，应使用有绝缘柄的工具。

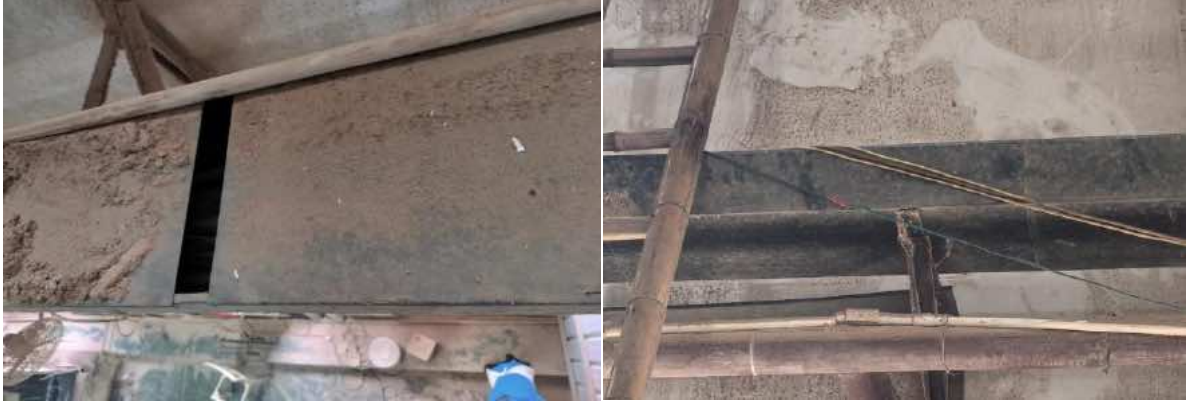
图 4 事发时陈门龙所接触的涉事电线

事发时陈门龙使用绝缘胶皮损坏的胶钳，把绿色带电电线剪出缺口，事故发生后带电电线悬挂在线槽上（见图 4）。涉事电线并不属于此次电气作业的拆除范围<sup>[11]</sup>。

[11] 拆除工作为将从电控箱引出的在出租厂区范围内的废弃电线拆除，供电房在涉事厂区东北方，触电点为电控箱进电线，故不属于拆除范围。

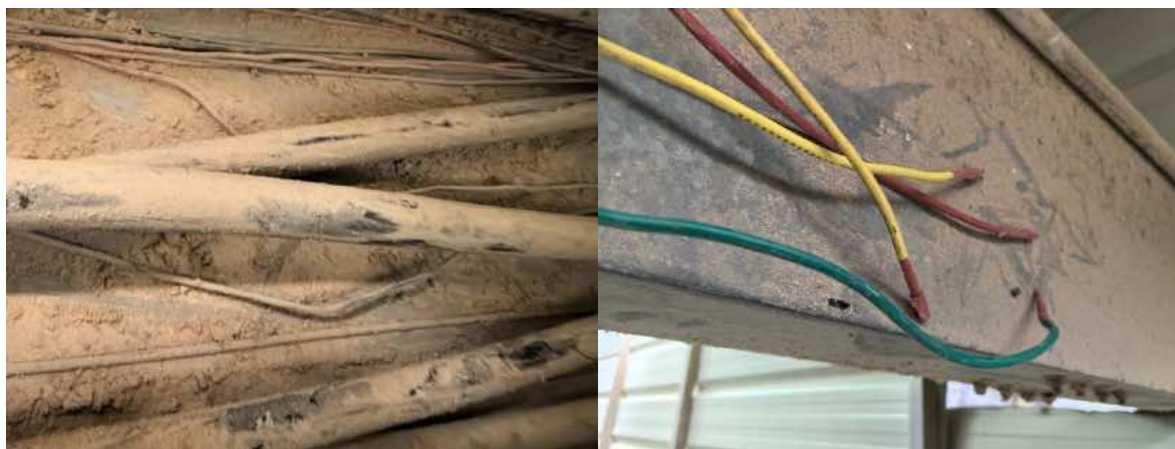
图 5 线槽内剩余的电线

2025 年 6 月 19 日，谭家亮联系巫志云对涉事电线进行简单的处理包裹<sup>[12]</sup>（见图 5）。出租厂区的线槽内目前还有 3 根 120 平方电源进线和 4 根巫志云处理过的 6 平方的照明线。

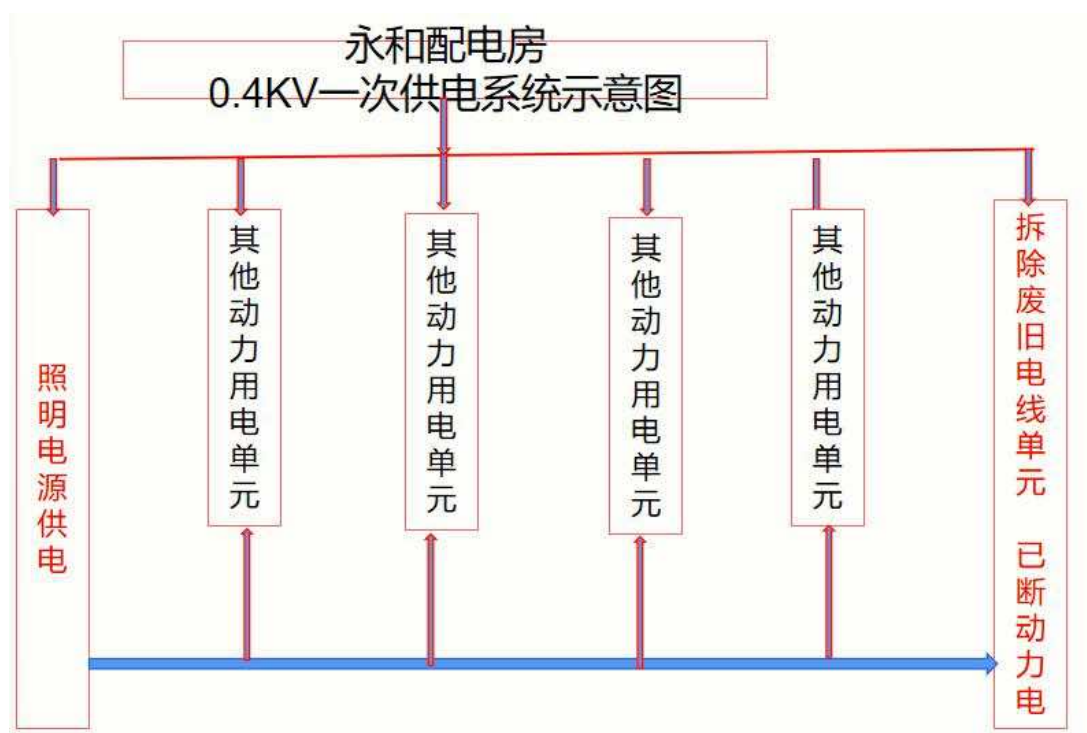
图 6 永和公司配电房供电系统示意图

在事故现场勘察发现，陈门龙剪断的电线一直处于带电状态，在关闭总电箱后仍带电，表明涉事电线并非由涉事车间电闸输送电源。经现场逐路排查、多线检测与反复断电送电试验，确认了涉事电源是从配电房直接引出，未安装漏电开关保护装置<sup>[13]</sup>，是

未经过涉事车间电气控制柜的一组照明电源<sup>[14]</sup>。

永和公司要对未安装漏电开关保护装置的线路和设备进行紧急整改，要全面开展一次安全风险评估，按照安全风险分级采取相应的管控措施，要及时消除事故隐患，要认真吸取该事故教训，树牢安全发展理念，建立健全本单位安全生产规章制度和操作规程，建立并落实全员安全生产责任制，要严格执行有关安全生产法律法规和规定要求，加强作业人员安全生产教育和培训，提高作业人员安全水平，培养作业人员自我防护安全意识，杜绝此类事故再次发生。

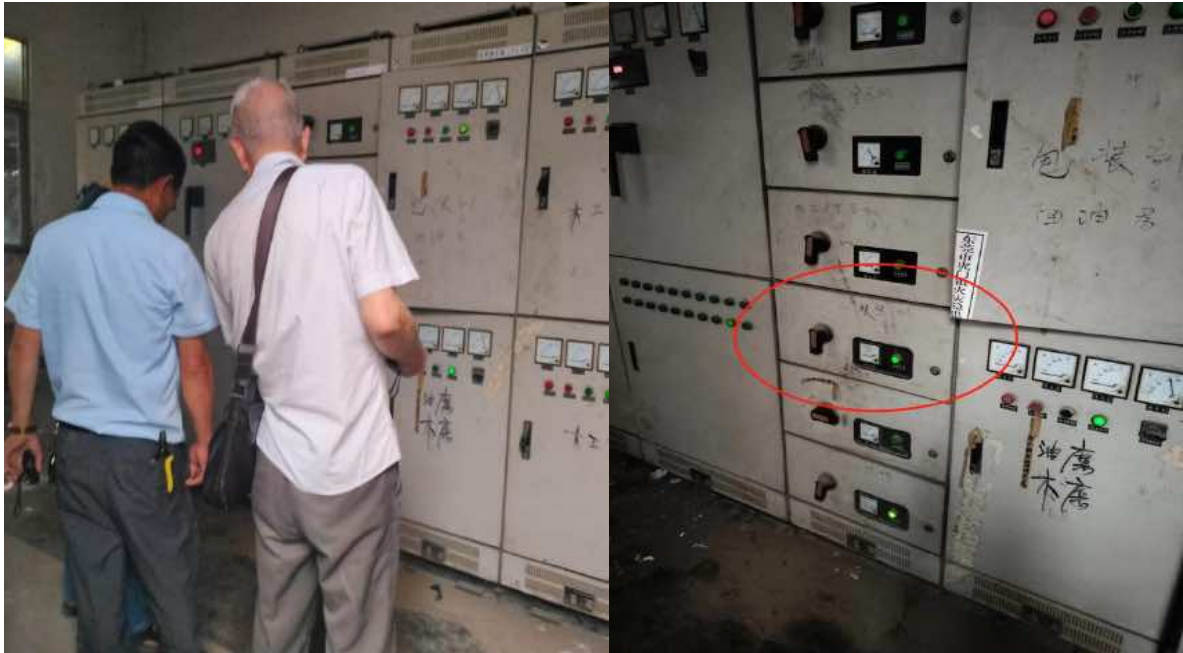
图 7 涉事电线电源来自配电房照明线路

[14] 经调查，陈门龙对涉事车间的电线情况较为熟悉，该照明线缆不在此次拆除范围内。
