**横琴粤澳深度合作区横琴科学城（三期）  
项目消防工程“10·3”一般机械伤害  
事故调查报告  
（公示稿）**

横琴粤澳深度合作区事故调查组

2024 年 11 月 29 日

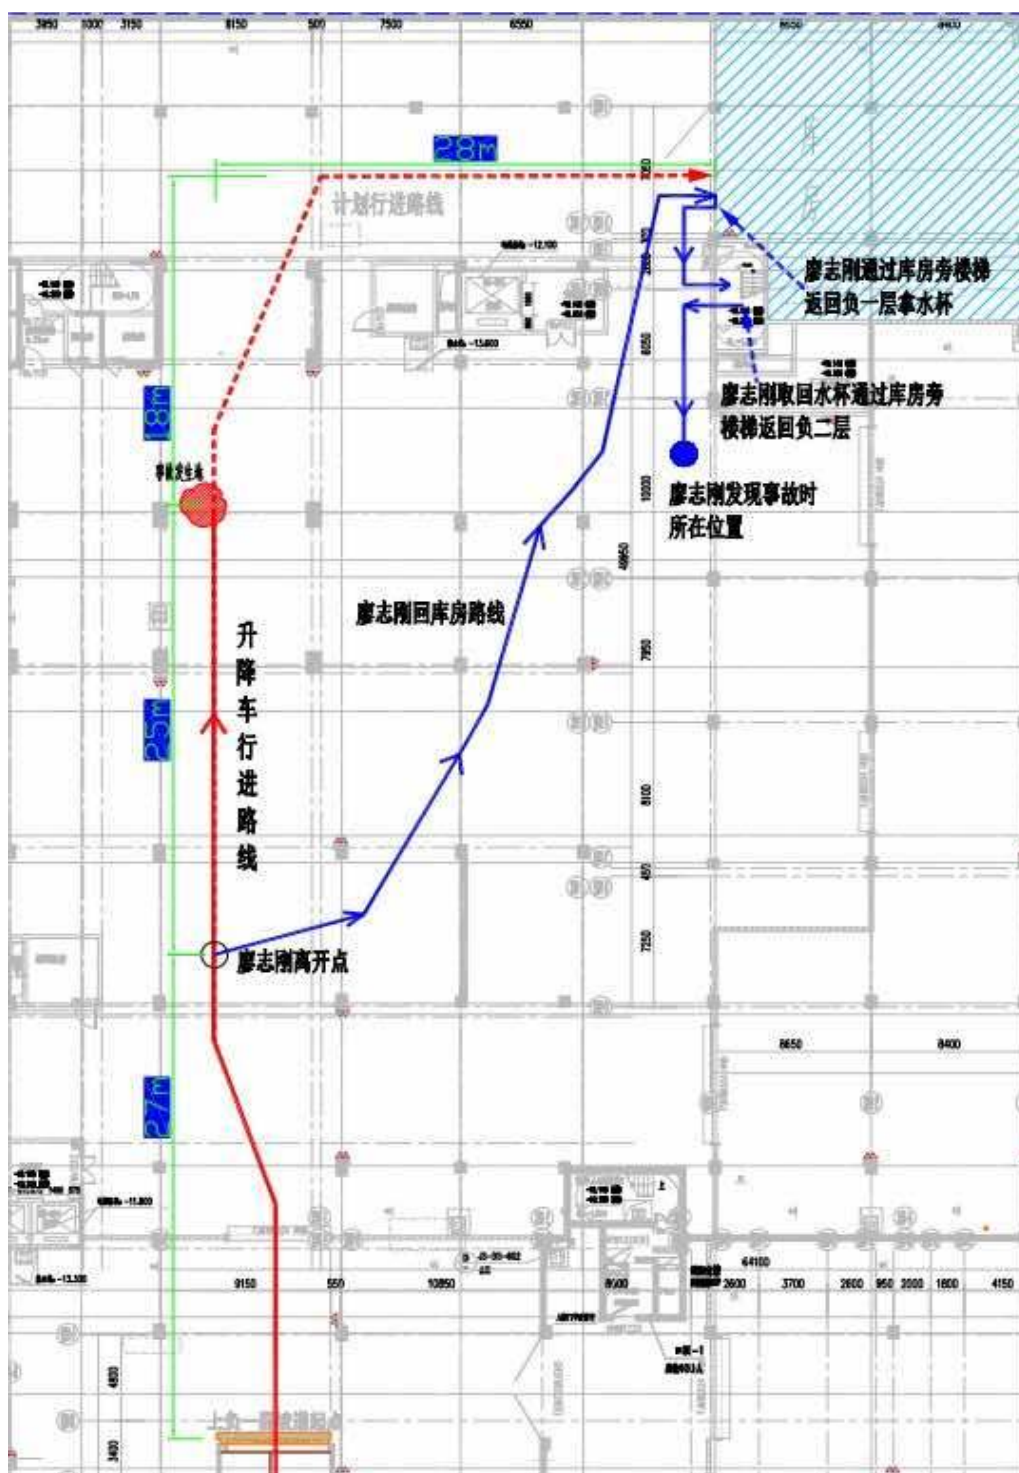
14时10分许，廖某才电话通知陈某杰，要求陈某杰、廖某刚停止前往施工点，将涉事剪叉式高空作业平台（以下简称涉事作业平台）送回库房充电。廖某刚携带其他工具先行抵达库房，通过库房旁楼梯前往负一层取水杯，因再次返回库房时未见陈某杰和涉事作业平台，廖某刚在库房附近寻找，发现涉事作业平台停靠在负二层SB1-9轴交SB1-B轴处，陈某杰头颈部被涉事作业平台护栏（处于升起状态）和涉事结构梁挤压，鼻腔、口腔出血。廖某刚立即返回库房请求贝某通等工友参加救援，工友们抵达现场后，廖某刚将涉事作业平台降下（行进路线详见图1）。

图1 陈某杰（红线）、廖某刚（蓝线）行进路线示意图

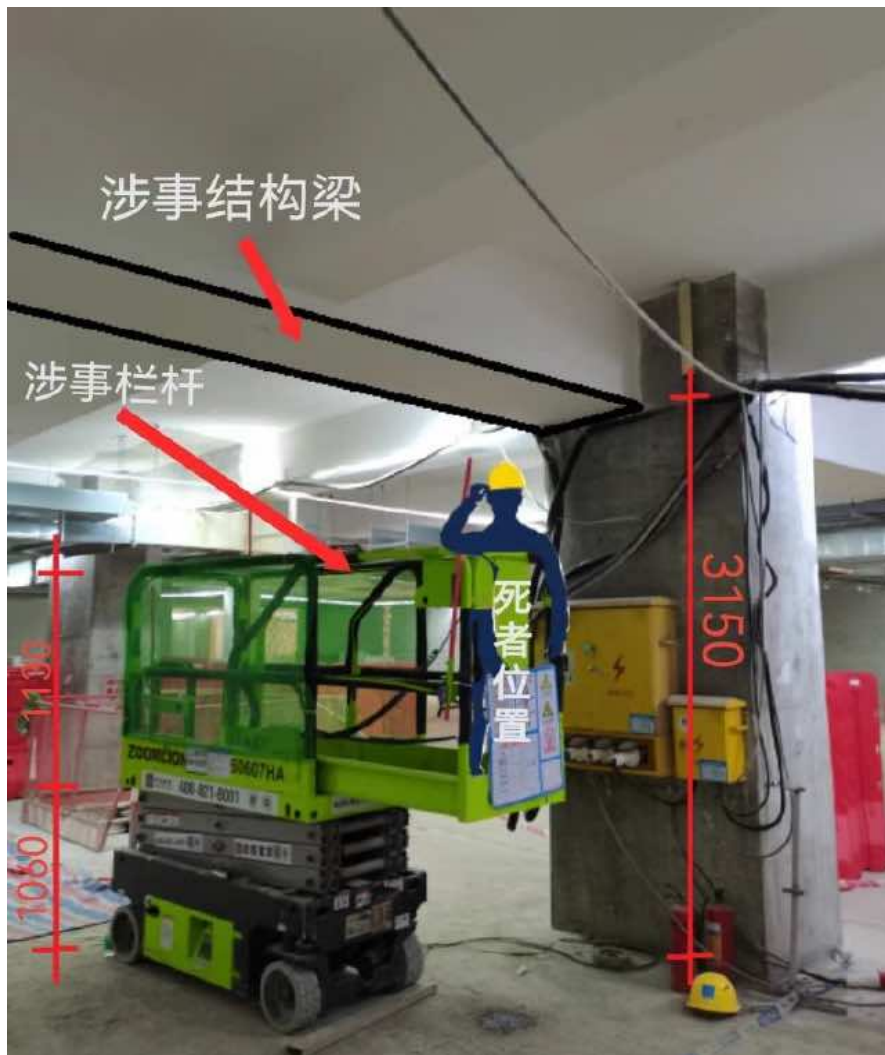
2. 涉事作业平台<sup>[6]</sup>在收起状态下固定平台的距地高度 1060mm，平台护栏的距地高度 2190mm；涉事结构梁底面的距地高

度 3150mm，此处无消防工程作业面（详见图 2、图 3）。

图 2 涉事剪叉式高空作业平台

1. 工作平台侧面或底架上无黑黄色相间的安全标志，不符合《剪叉式升降工作平台》（JB/T 9229-2013）5.1.11 要求。
2. 设备平台操纵装置表示升降模式按钮及行走模式按钮的标志模糊不清，不符合《升降工作平台安全规则》（GB 40160-2021）10.4 要求。
3. 试验过程中，操纵装置出现过按下行走模式按钮，向前推动控制手柄，涉事设备工作平台向上升起，涉事设备未向前行走，

向后推动控制手柄，涉事设备工作平台向下下降，涉事设备未向后行走，控制手柄的操作方向与控制的功能运行方向不一致，不符合《升降工作平台安全规则》(GB 40160-2021)10.5 要求。现场拆开涉事设备的平台操纵装置，发现内部控制电路板有维修痕迹；在实验室中将涉事设备的平台操纵装置拆除后，发现控制电路板上的升降模式按钮及行走模式按钮触点反面有维修痕迹。

事故调查组经深入调查、检测分析及组织专家论证，认定本次事故的直接原因为：操纵装置内部电路板突发短路故障，引起剪叉式高空作业平台意外上升，造成了本次事故。

具体为：操作者陈某杰操作设备正常行驶到事发地点后，因故停车，再次操作设备前进时，操纵装置内部电路板出现不可预见的突发故障，本应前进的设备出现了平台上升，陈某杰来不及反应，头部被夹在护栏和结构梁间，而该剪叉式高空作业平台升高遇阻时，没有遇阻自动下降的功能，且在升高遇阻约 2~3s 后，设备自动锁死，此时操作者无法通过操纵装置下降作业平台，只能由他人在地面通过设备机身底部的手动控制扳手进行下降操作，从而导致陈某杰因闭合性颅脑损伤死亡。

（四）**合作区建设行政主管部门**要针对大量高空作业平台进入房屋建筑工程项目的情况，统一规范高空作业平台进场验收、管理使用制度；鼓励合作区建设施工单位使用具有遇阻回撤、起升总高度可调降等功能的高空作业平台。各建设施工单位可结合实际按最不利原则进一步限制高空作业平台起升高度或使用范围，确保足够安全冗余，最大可能避免因偶发突发故障造成人员伤亡。

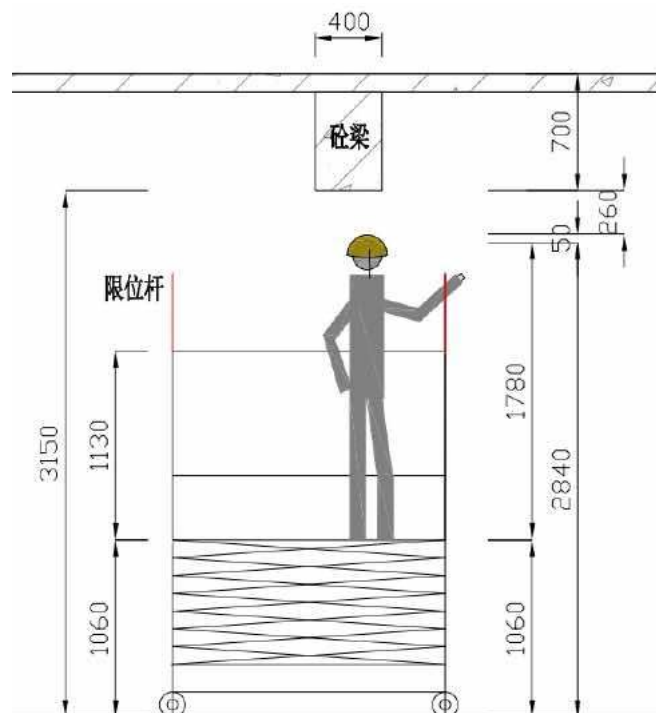
3. 死者身高 1780mm，模拟戴安全帽后头顶距梁底 260mm。

图3 事故发生点剖面图(单位: mm)
