**津市湖南创奇食品有限公司**  
**“2·27”一般物体打击事故调查报告**

津市市人民政府事故调查组  
2026 年 5 月

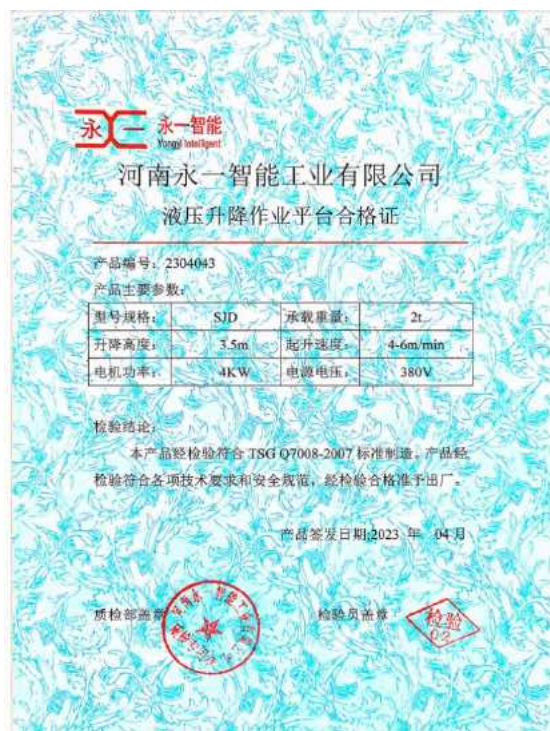
图示 1 为事发平台产品合格证

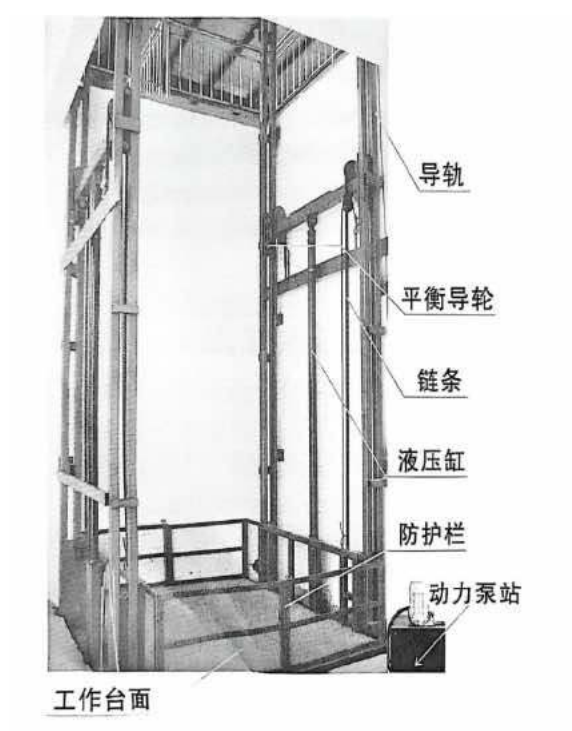
经查，该公司液压升降作业平台安全防护功能存在重大缺陷。违规改造液压升降作业平台结构，擅自改变液压升降作业平台原厂设计形式。事故现场未设置明显的安全警示标志，针对该设备的安全操作教育培训缺失，作业人员未掌握设备安全操作要求，对违规作业的风险认知不足。

图示 2 为事发平台设备外观图

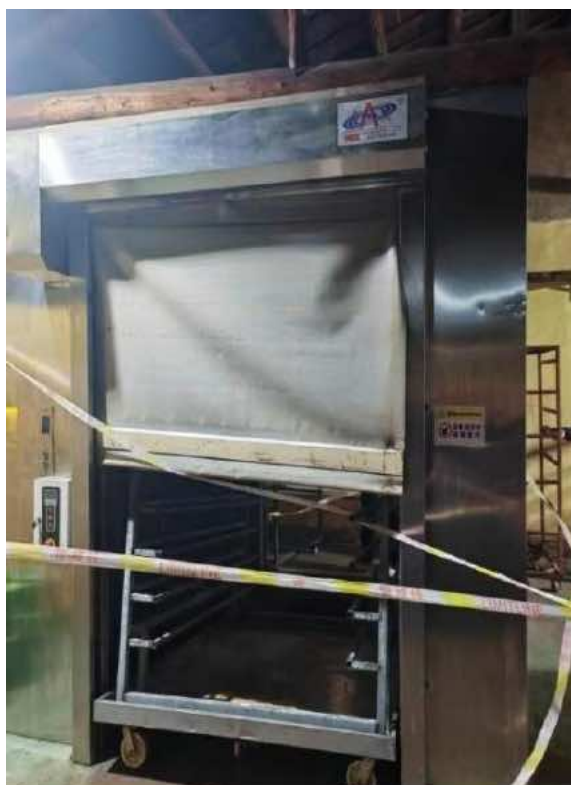
平台外包为高 2.3 米，宽约 1.7 米南北向对开自动卷帘门，东西向不锈钢材质封闭状态，该部分为创奇公司擅自加装。

图示 3 为事发平台南面图

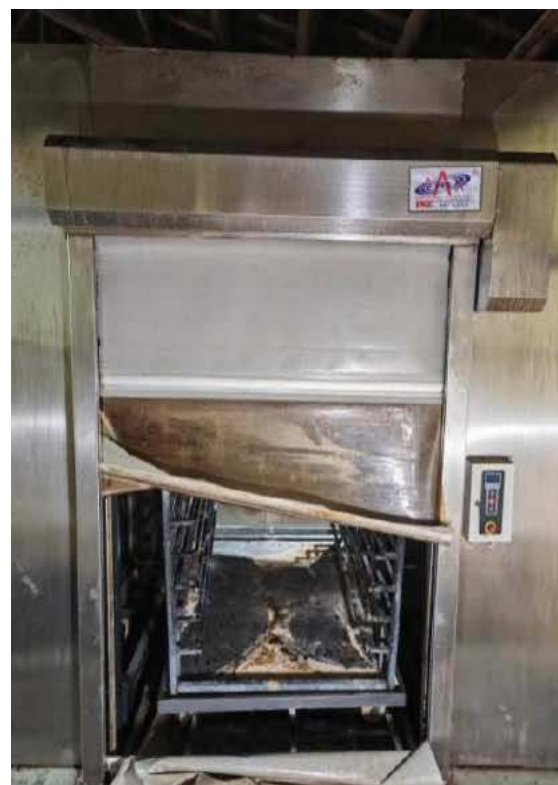
图示 4 为事发平台北面图

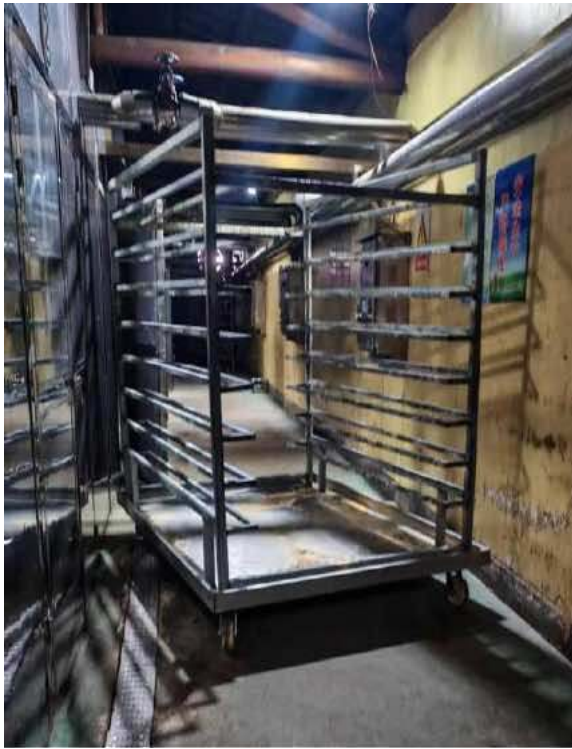
转运货架为长约 2.1 米，宽约 1.5 米，高约 1.8 米的七层四轮滚轴长方体铁架（事后称重，单货架+不锈钢烘烤托盘重约 200 斤，装满食品重约 400 斤），上面每层铺有放置食品的不锈钢烘烤托盘，然后在不锈钢烘烤托盘上均匀铺放烘烤食品。

图示 5 为事发现场货架

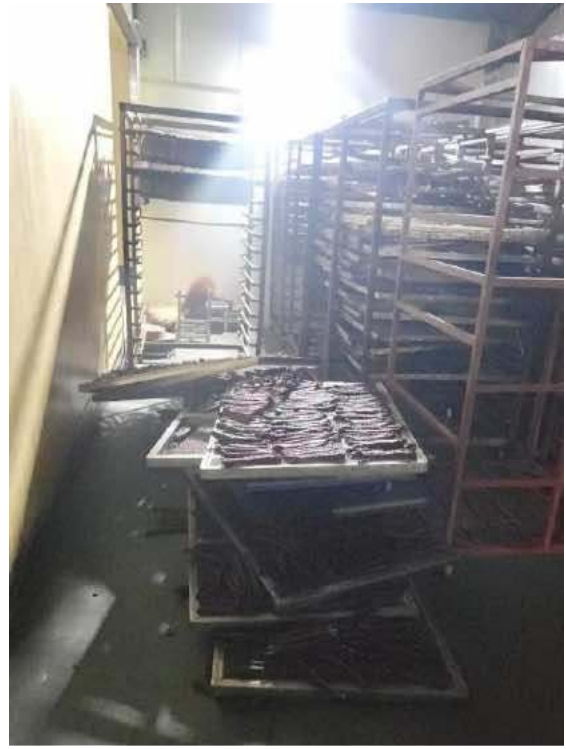
图示 6 为事发现场载货板、货物

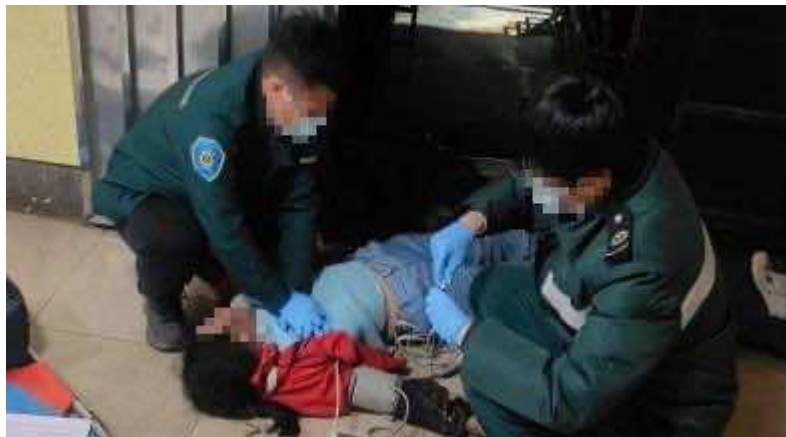
图示 7 为事发现场死者被救护人员施救情况

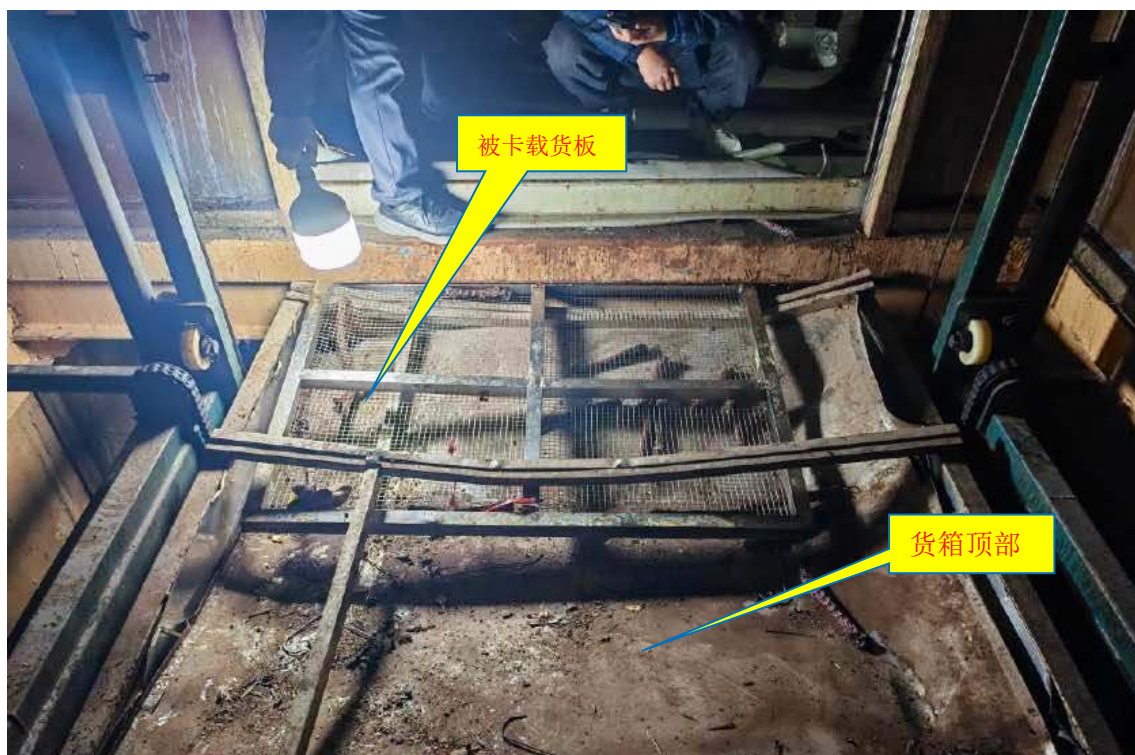
听见“啊”的一声，陡然觉得转运货架突然向上翘起并快速向液压升降平台内倾斜，因为转运货架过高过重，她拉拽不住陡然倾斜下滑的货架，此时轿厢仍持续向上运行，轿厢顶部北边框被甩出的不锈钢烘干托盘卡在北向层门地坎工字钢处（图示 8），轿厢停止上升，卜某某赶忙按下二楼轿厢制动按钮，最终形成事故现场状态。

图示 8 为事发平台清除货架等异物后货箱顶部图

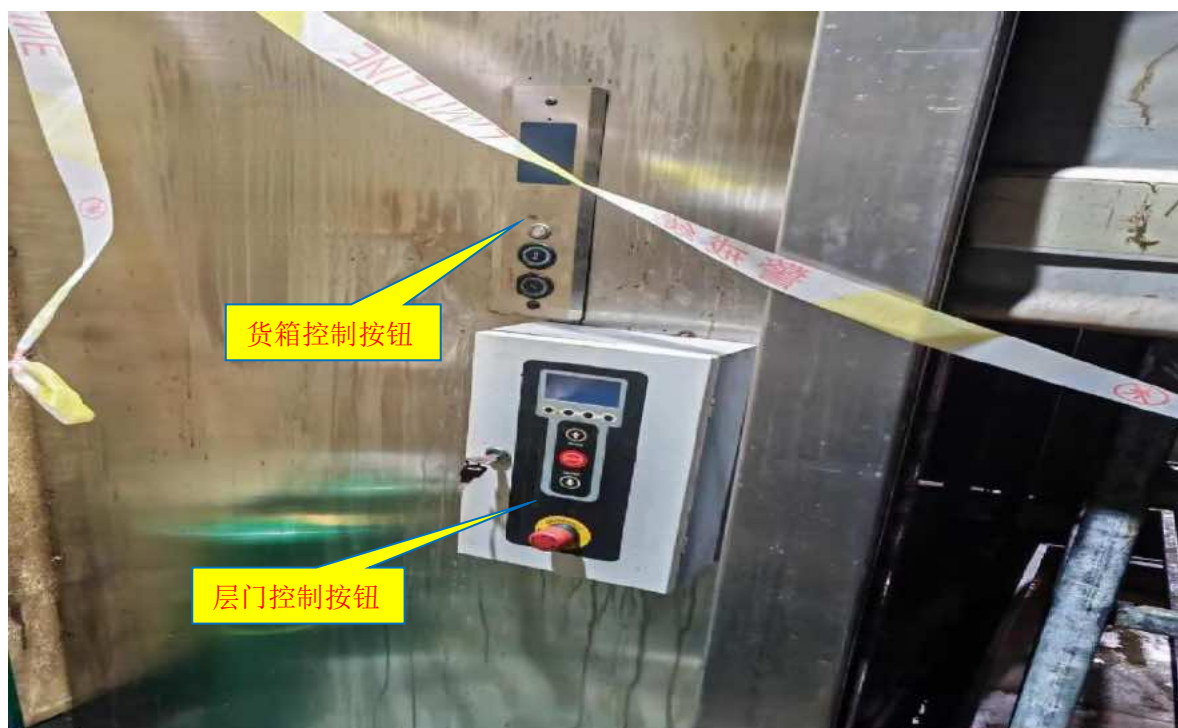
事发时，死者彭某某头朝西，脚朝东，呈侧卧状态，面向南，口鼻有血迹，货架与烤好的鸭脖子压在身上，液压升降作业平台低于二楼地面 0.2 米；涉事设备未按安全标准要求设置层门与轿厢运行的电气联锁保护装置，无法实现“轿厢未到位卷帘门无法开启、卷帘门开启时货箱停止运行”的安全防护。一层二层卷

图示 9 为事发平台南向货箱及层门控制按钮

1. 创奇公司擅自改装设备，致使涉事设备安全防护功能存在重大缺陷：未按安全标准要求设置卷帘门与轿厢运行的电气联锁保护装置，无法实现“轿厢未到位卷帘门无法开启、卷帘门开启时轿厢停止运行”的安全防护。

（一）立即停用并处置违规设备，规范设备全生命周期管理。园区管委会应迅速摸排立即停用涉事及同类型升降作业平台，规范以下行为：一是作业平台醒目位置要有明显警示标志；二是如有设备改装需配备相应的联锁保护装置；三是操作人员按照相关规定予以安全培训。举一反三，相关部门对园区乃至全市范围内类似设施设备开展摸排，避免同类生产安全事故再次发生。建立升降作业设备专项安全管理制度，完善设备安全技术档案，明确采购、安装、验收、使用、维护、改造、报废全流程要求；严禁擅自改造设备结构与功能，确需改造的，必须编制专项方案、完成安全验证与验收，履行法定管理程序。
