# 天河区“6·23”广州市强强兴乳品有限公司 其他爆炸一般事故调查报告

事故单位：广州市强强兴乳品有限公司

事故地点：广州市天河区广汕二路 62 号

事故日期：2026 年 6 月 23 日

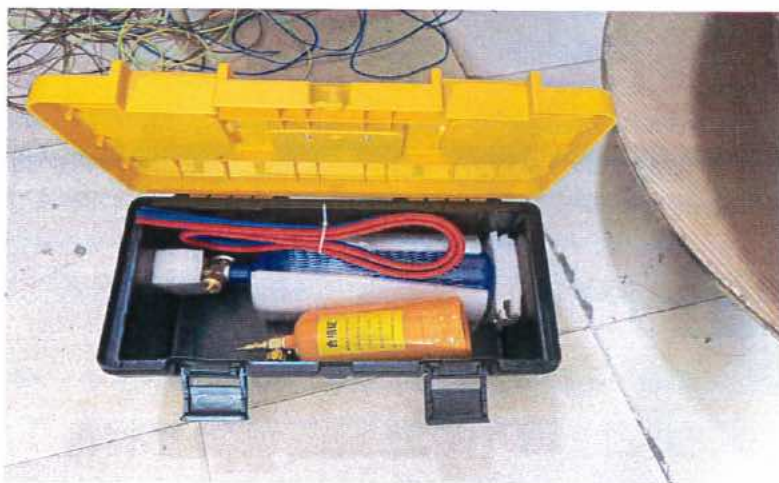
经查，涉事便携式气焊工具由强强兴公司于 2025 年 7 月购买，主要用于制冷设备压缩铜管焊接，工具套装主要含 1L 蓝色氧气小钢瓶 1 个、80mm\*200mm 橙黄色燃气小钢瓶 1 个以及铜制焊枪 1 把，购买时均为空瓶，其中橙黄色小气瓶在本次事故中发生爆炸。经区市场监管局查明，该橙黄色小气瓶不属于特种设备。（见以下参考图）

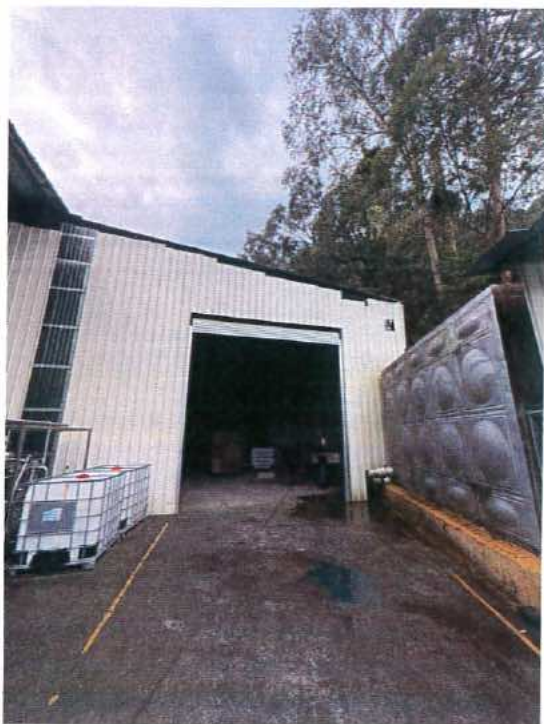
图 1

本次事故发生在强强兴公司内部一处钢结构板房内（见图1），事发部位位于板房内杂物间（图2），发生爆炸的部位在杂物区内一废弃扭盖机后方（见图3），废弃扭盖机后方地面上可见木质电缆线线卷，表面有遭受爆炸冲击破损痕迹（见图4），电缆线线卷表面其中一个破损孔洞内可见橙黄色碎片（见图5），爆炸部位北侧彩钢板墙上可见有多处遭受爆炸物冲击产生的不规则孔洞（见图6），死者黄某生手持橙黄色小气瓶于事发当日

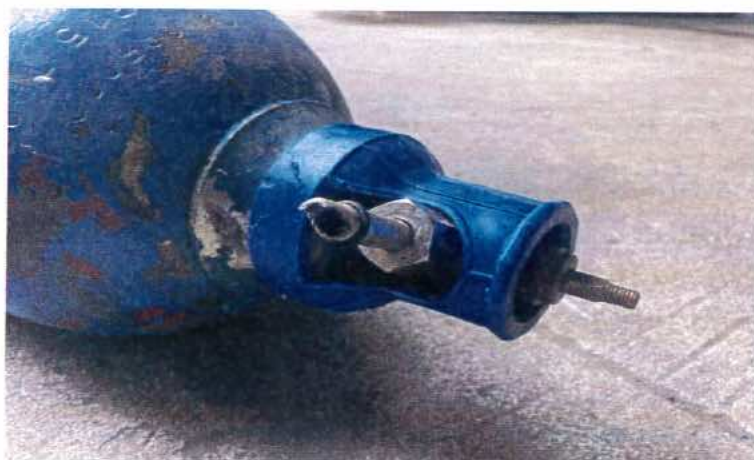
图 8

10 时 44 分走进板房（见图 7），爆炸部位可见 40L 蓝色钢制氧气瓶一个，连接件有破损迹象，救援时移至板房外（见图 8），在公司维修工具房内发现便携式气焊工具套装中的蓝色氧气小钢瓶一个，连接有软管和焊枪（见图 9）。

该气瓶属于广州市旺气贸易有限公司，制造单位为 EKC 工业（天津）有限公司，制造日期为 2017 年 11 月，最后一次检验日期为 2025 年 2 月，检验有效期至 2028 年 2 月，经再次检验，该气瓶外观及各项技术指标均符合要求，各项功能正常，安全性能符合要求。

经勘验，事故现场仅有 40L 蓝色钢制氧气瓶一个，且出气口连接件有破损痕迹，现场未见有维修、焊接等作业痕迹，且未见有其他瓶装液化石油气等气源。
