# 山东裕隆矿业集团有限公司 唐阳煤矿“10·31”运输事故调查报告

2024 年 10 月 31 日 14 时 21 分，山东裕隆矿业集团有限公司唐阳煤矿（以下简称唐阳煤矿）-610 轨道车场发生一起运输事故，1 人遇难，直接经济损失 240 万元。

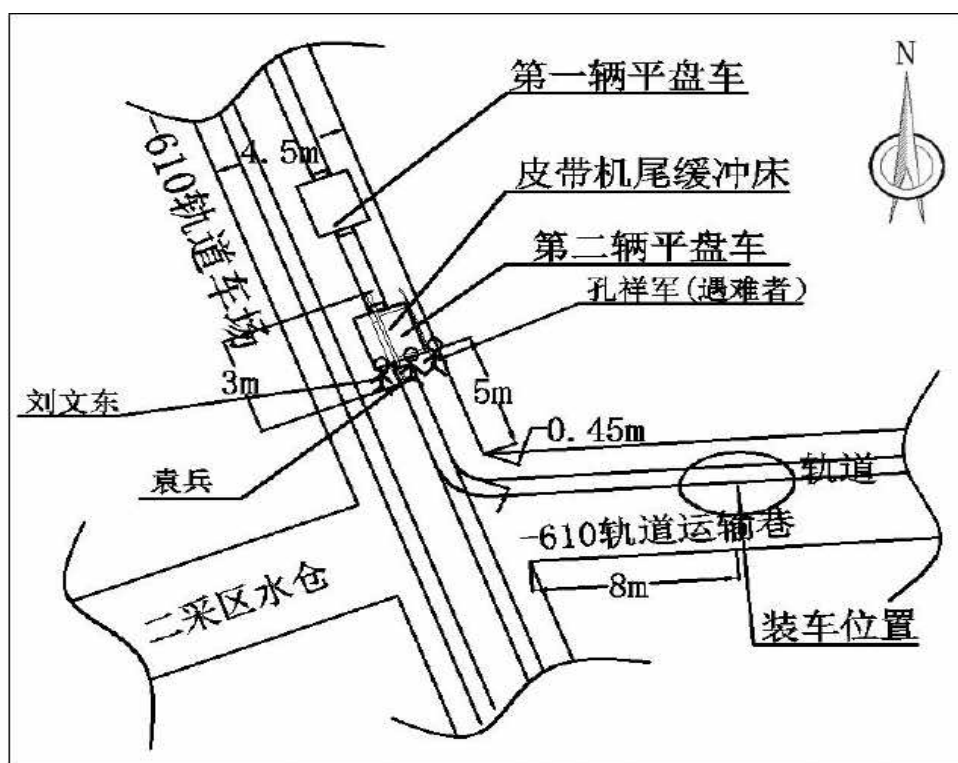
图 1 -610 轨道车场运输事故现场示意图

事故地点位于-610 轨道车场与-610 轨道运输巷交岔口以北 5m 处（见图 1）。-610 轨道车场铺设主、副轨道线，轨道型号：24Kg/m，轨距 600mm。

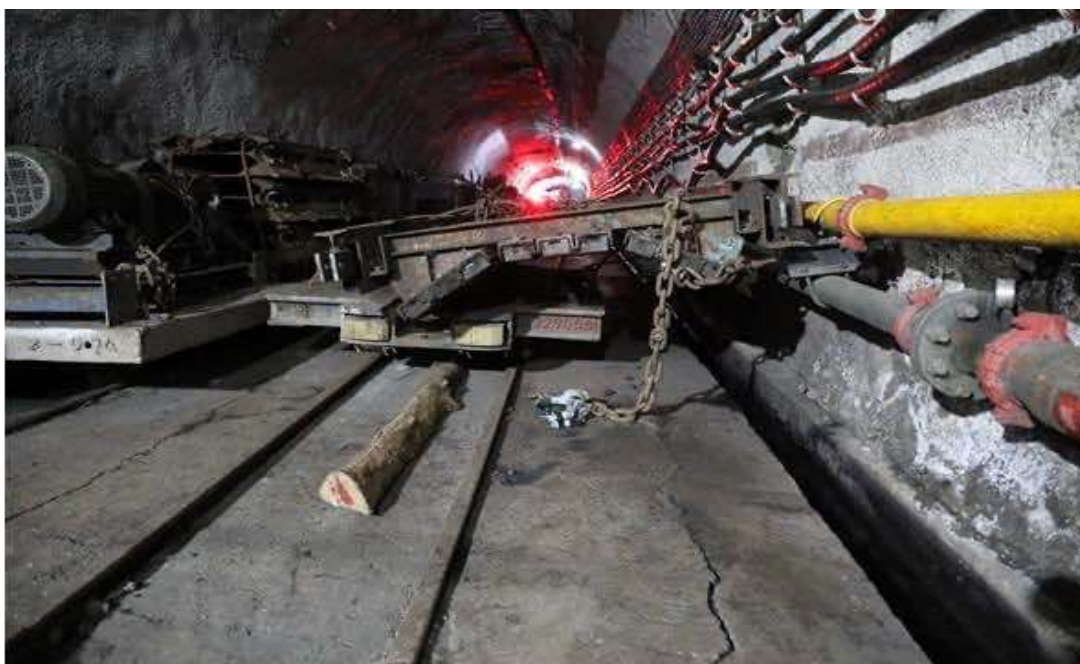
图2 事故现场图

事故地点正前方（北侧）主轨道上停放一辆平板车，平板车上装有已捆绑好的皮带机尾缓冲床；事故地点右侧（东侧）为压风、供水管路，事故车辆右侧突出部位距巷帮最小距离为 0.9m；事故地点左前方约 30m 处副轨道上停放一辆 5T 蓄电池电机车；事故地点后方（南侧）无车辆（见图 2）。

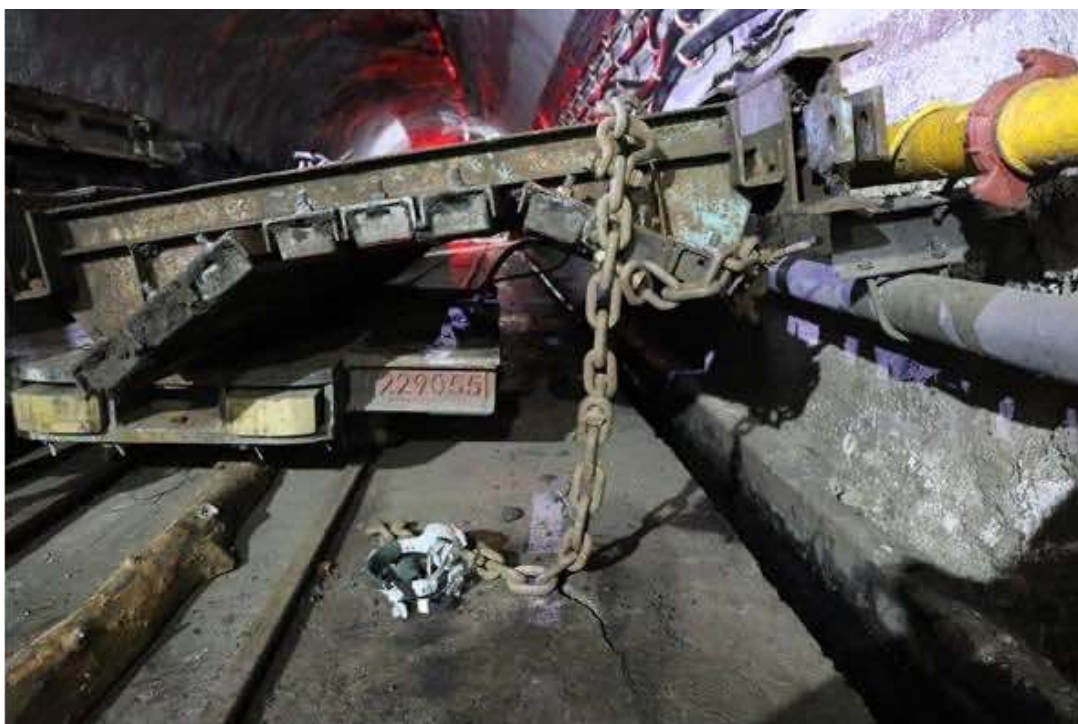
图3 事故现场图

之后，席修志离开装运现场前往二采区轨道集中巷查看单元支架压力情况。刘文东等3人随后开始装封第二架皮带机尾缓冲床（不带机架腿，长3m×宽1.68m×高0.4m，重约1.3t），吴涛将皮带机尾缓冲床吊起后侧面向下放在平板车上，因缓冲床侧面槽钢宽度仅0.25m，且在槽钢一侧（装车后为左侧）有2个突出4cm的螺栓连接座，致使缓冲床重心向平板车右侧倾斜；刘文东、袁兵、孔祥军3人使用4根直径18mm锚杆（配紧固螺栓）和40T刮板输送机链条交叉封车，没有按照《2315综放工作面设备改造安全技术措施》<sup>1</sup>和《唐阳煤矿物料装车运输管理规定》<sup>2</sup>的要求装车封车。封车后，3人合力向-610轨道车场转运，推车时刘文东站在平板车左后侧、袁兵站在平板车后方、孔祥军站在平板车右后侧。

14时21分许，3人用力把车推过道岔后，过了弯道5m左右，与前方装有皮带机尾缓冲床的第一辆平板车发生碰撞，后车上的缓冲床突然失稳向右歪倒，将在平板车右后侧推车的孔祥军砸倒，身体右侧朝下被压倒在水沟内，头部受伤（见图3）。

掘一工区 3 名作业人员在使用平板车转运皮带机尾缓冲床时，重心不稳、封车不牢，人员站位不当，人力推车过弯道后，与前车发生碰撞，缓冲床倾倒，将违规在右后侧推车的 1 名职工砸伤，经抢救无效死亡。
