# 东莞企石“7·11”一般道路交通事故 调查报告

东莞市政府事故调查组

2026 年 3 月

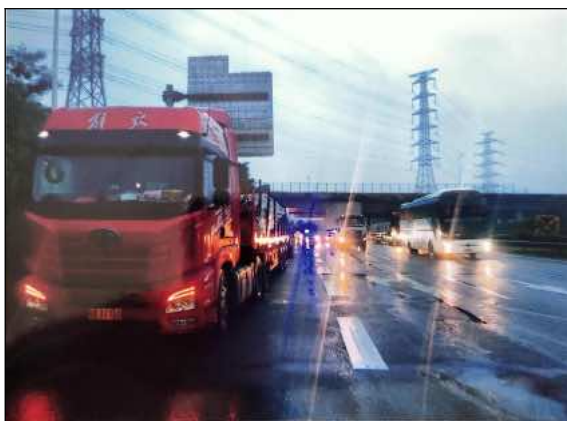
图 1 事故位置示意图

2025 年 7 月 11 日 5 时许，李杰驾驶涉事轻型仓栅式货车行驶至东莞市企石镇东部快速干线从莞深高速入口路段（东莞往桥头方向）时，与邓森财停放在东部快速干线最右侧车道<sup>[11]</sup>的涉事重型半挂牵引车牵引重型平板半挂车发生碰撞，造成涉事轻型仓栅式货车驾驶员李杰死亡及两车不同程度损坏。

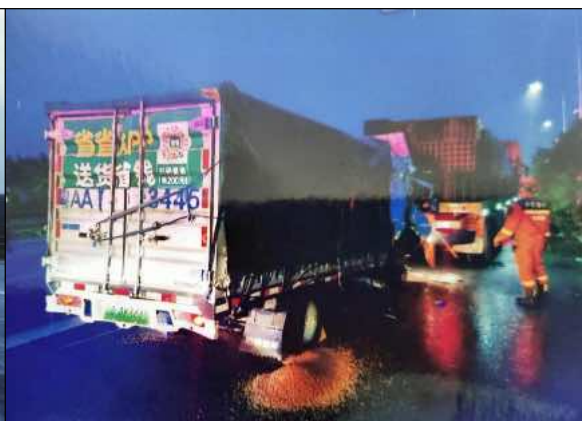
图 2 事故车辆现场状态

1.邓森财驾驶灯光系统、尾部反光标识不符合相关技术标准且超载的机动车上路行驶，在东部快速干线上违规停放车辆。

2.李杰驾驶灯光系统不符合相关技术标准且超载的机动车上路行驶时未确保安全，对前方道路观察不仔细，未能发现前方

违规停放在东部快速干线上的车辆，与之碰撞。

5.企石交管大队委托广东至信司法鉴定所对粤 AAY3445 号牌轻型仓栅式新能源货车安全技术状况进行检验，检验鉴定结果：被鉴定车辆的制动系统、转向系统均未见不符合相关技术要求项，灯光系统不符合《机动车运行安全技术条件》（GB 7258-2017）相关技术要求项。

6.企石交管大队委托广东至信司法鉴定所对桂 R31760 号牌重型半挂牵引车牵引桂 R9976 挂号牌重型平板半挂车安全技术状况进行检验，检验鉴定结果：桂 R31760 号牌重型半挂牵引车的制动系统、转向系统均未见不符合相关技术要求项，灯光系统不符合《机动车运行安全技术条件》（GB 7258-2017）相关技术

要求项。桂 R9976 挂号牌重型平板半挂车车身反光标识不符合《机动车回复反射装置》（GB 11564-2024）相关技术要求项。
