# 怀化通道宏顺种植养殖农场“6·17”一般中毒 事故调查报告

怀化市人民政府事故调查组

2026年7月30日

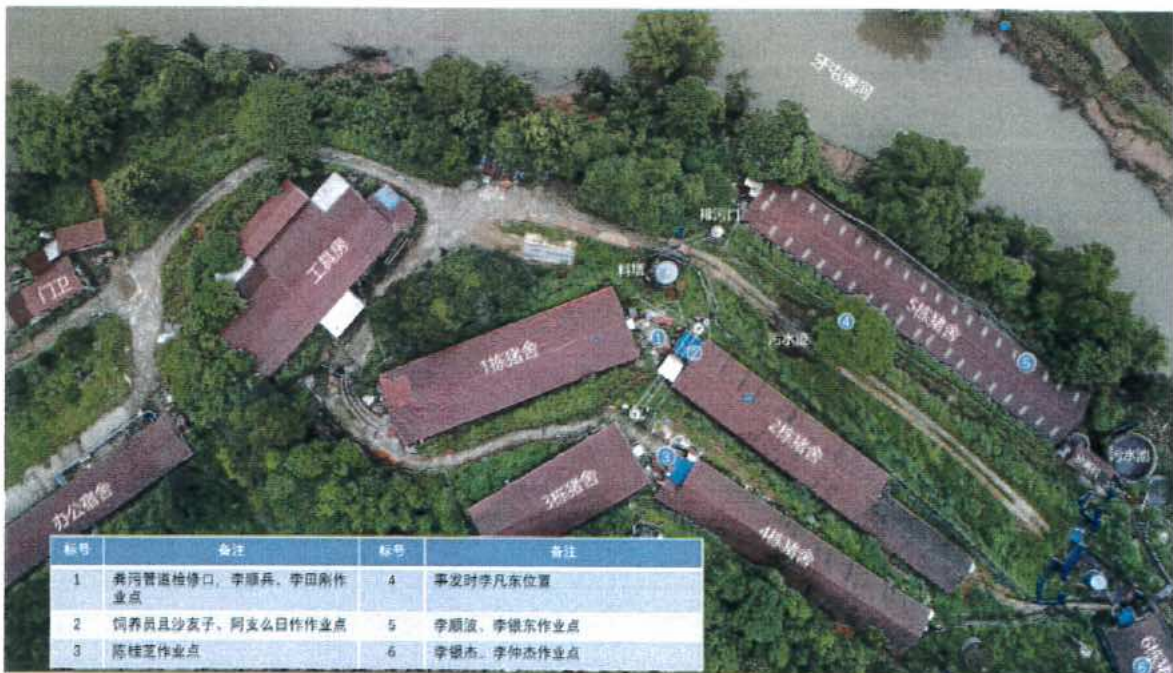
图 1 事故现场总体分布图（调查资料）

事发点为1栋猪舍东侧粪污管道检修口，距1栋猪舍大门约2米。现场勘查测得，检修口内净长约114厘米、宽约70厘米、深约230厘米，内部管道与1栋猪舍排污管道相连；勘查时检修口内积水深约110厘米，水体浑浊发黑并有明显刺鼻气味。检修口上方

1 栋猪舍入口侧边设置有有限空间安全警示标识，但未标明具体场所，检修口盖板上无有限空间安全警示标识，未能明确指向事发检修口。事发点位于两栋猪舍之间，自然通风条件受限。事发区域附近安装有视频监控设施，经通道县公安局县溪派出所检测，监控主机已损坏，未形成事故过程视频。

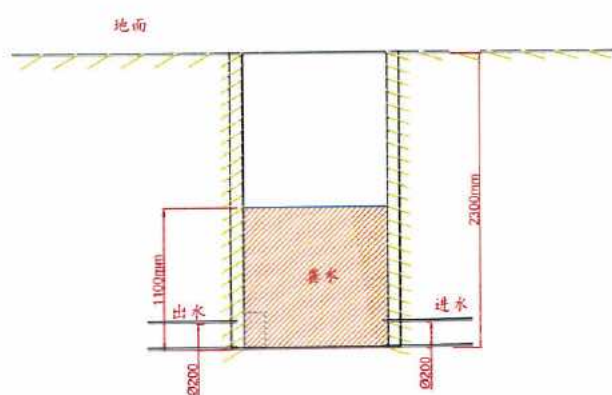
图2 粪污管道检修口结构示意图（单位：mm）

平时由两块水泥预制板覆盖，事发时盖板已被移开；一把铝合金人字梯靠立于检修口内。

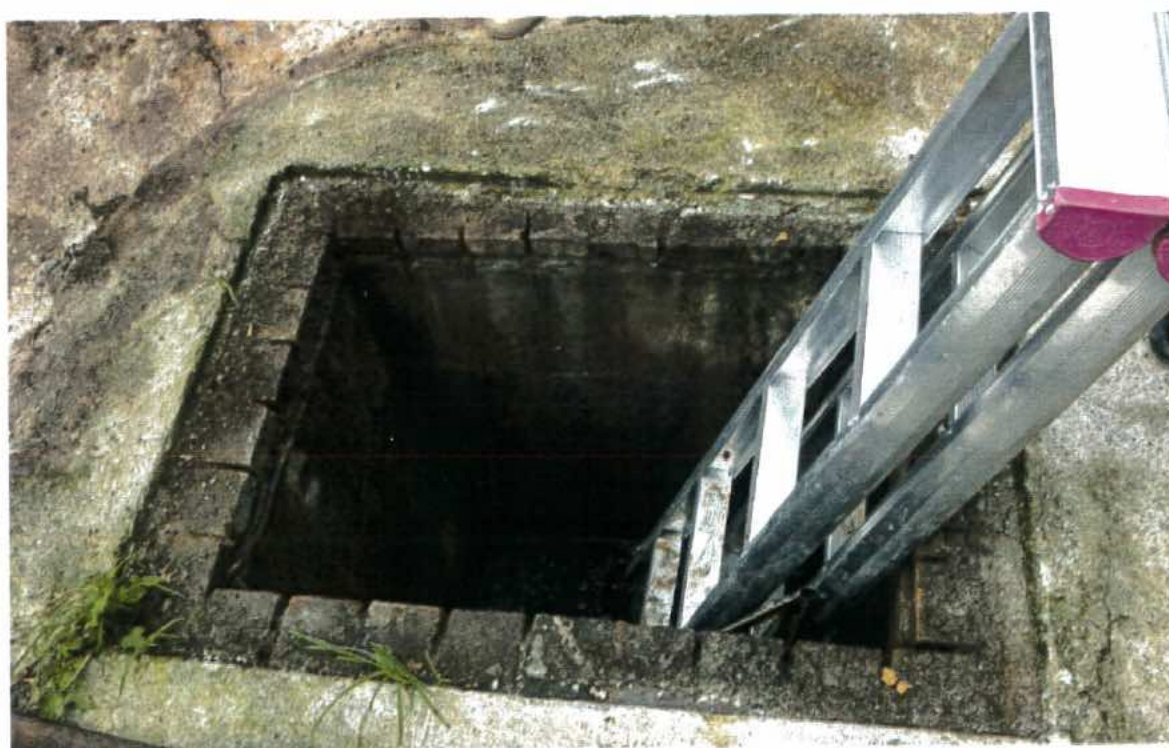
图3 事故现场复原图

8时46分许，李顺兵到达检修口，李顺兵在未进行通风、未检测气体、未佩戴任何防护装备的情况下，利用附近的铝合金人字梯擅自下检修口，此时，井内积聚的高浓度硫化氢气体迅速致其中毒。李顺兵在下去后不久便失去意识，倒在检修口内积水处。
