**贵州建工攀宇建设工程有限公司  
织金“5·10”物体打击一般生产安全事故  
调查报告**

**织金县人民政府事故调查组**

**2026年8月31日**

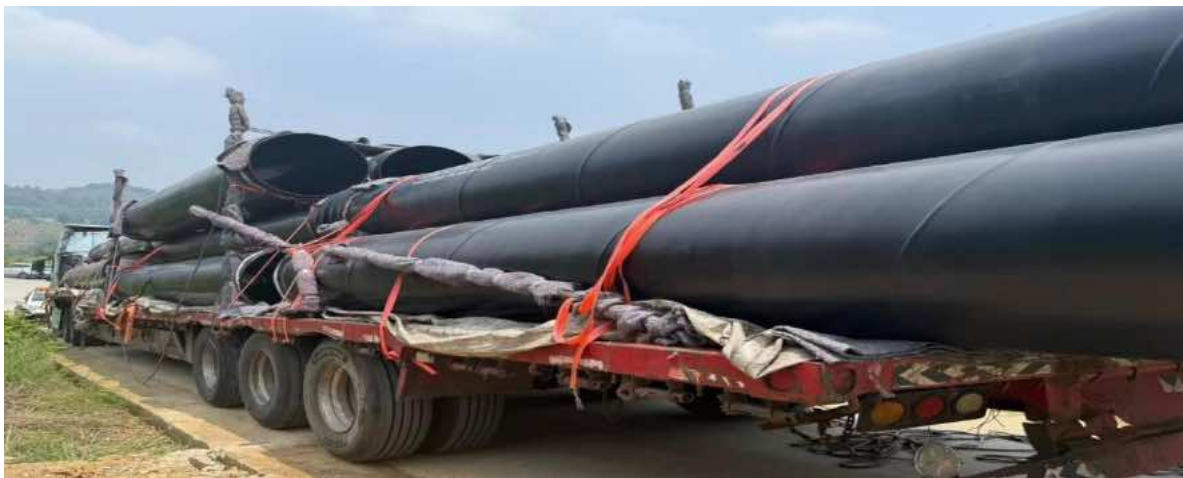
经现场勘查，事故当日天气晴朗，路面干燥；作业场地为带坡度乡村道路，车辆紧靠路沿停放，外侧存在路坎；运输车辆装载三排管材，第一排驾驶室侧挡杆受挤压向前弯曲变形；吊车停放在车尾平整填方区域；管材滚落撞击位置与驾驶员停留区域高度重合，现场无隔离围挡、无安全警示标牌。

主题：事故现场图片

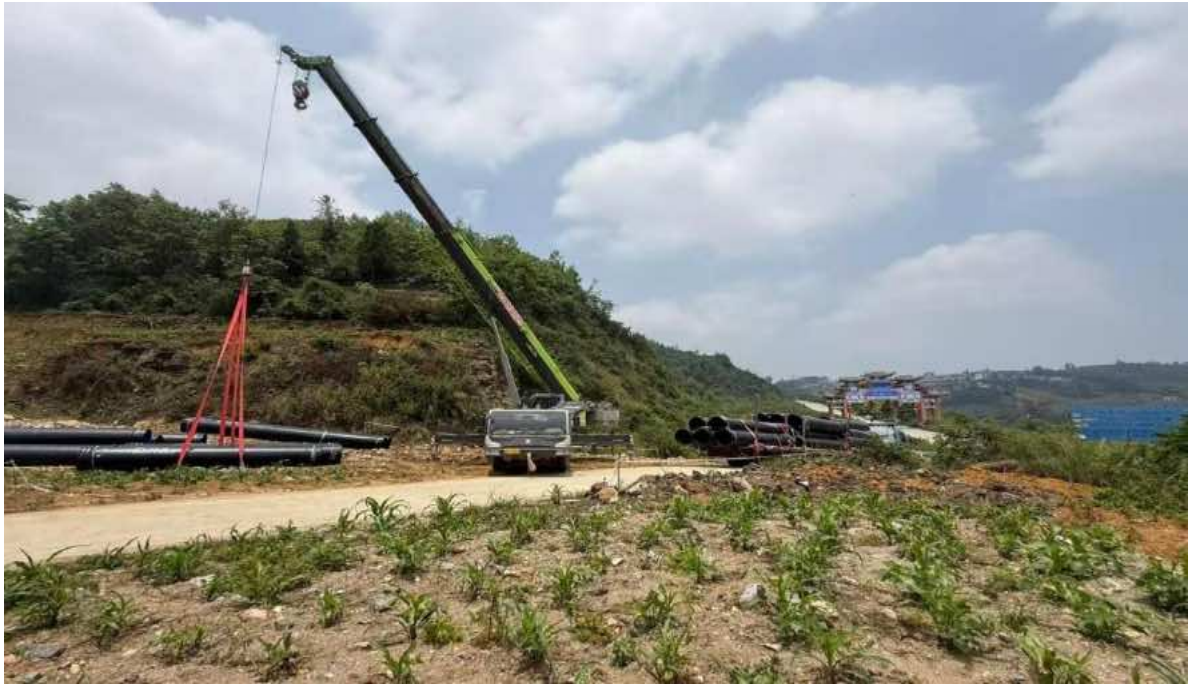
主题：事故现场吊车卸管图片

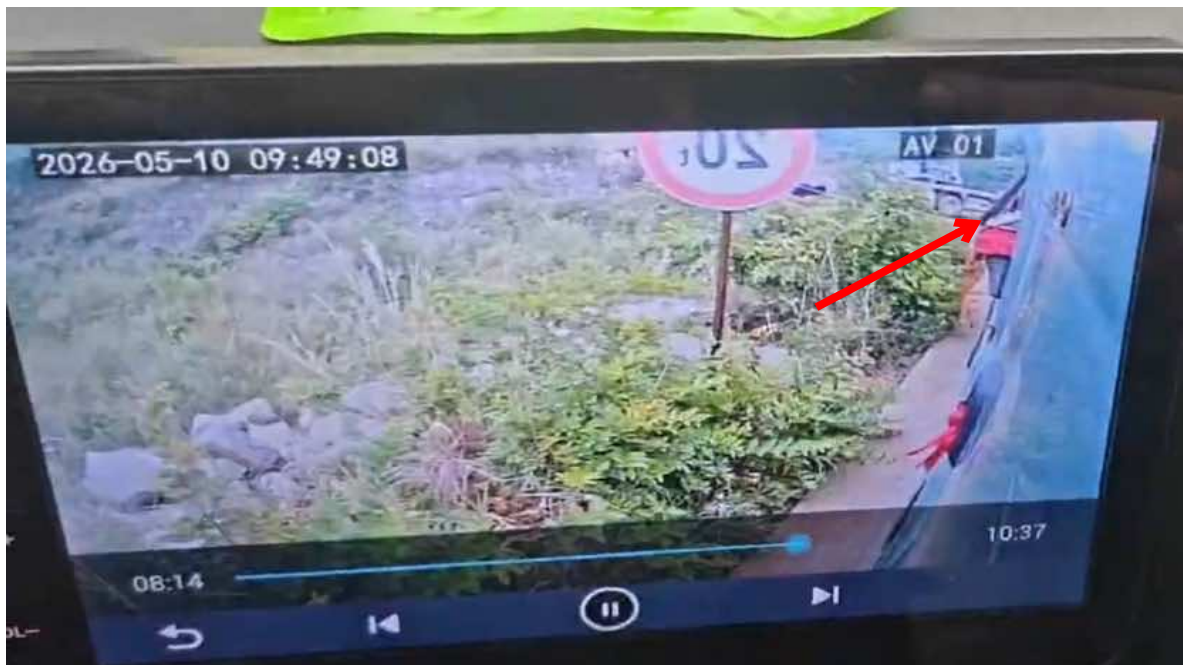
主题：红色箭头指示为管子滑落截图画面

拍摄时间：2026年5月10日运输车行车记录仪剪切照片

1.马\*栋（死者）安全风险辨识能力不足，擅自进入吊装作业高危区域，提前拆除管材承重捆绑绳，管材失去约束后失稳滚落，直接将其砸伤致死。

**一**是要全面完善全员安全生产责任制，修订吊装、管材装卸等高风险作业专项安全操作规程，做到一作业一规程；**二**是要立即开展全项目拉网式隐患排查，重点整治吊装作业无警戒、无专人监护、外来人员失管等突出问题；**三**是要严格执行作业前书面安全技术交底制度，所有参与作业人员签字确认后方可开工；**四**是吊装、卸管作业必须硬质围挡隔离危险区域，设置醒目警示标牌，专职安全员全程旁站管控。
