# 沙头中洲湾电气设备机房工程项目“4·15” 一般物体打击亡人事故调查报告

编制单位：福田区事故调查组

编制时间：2023 年 8 月 11 日

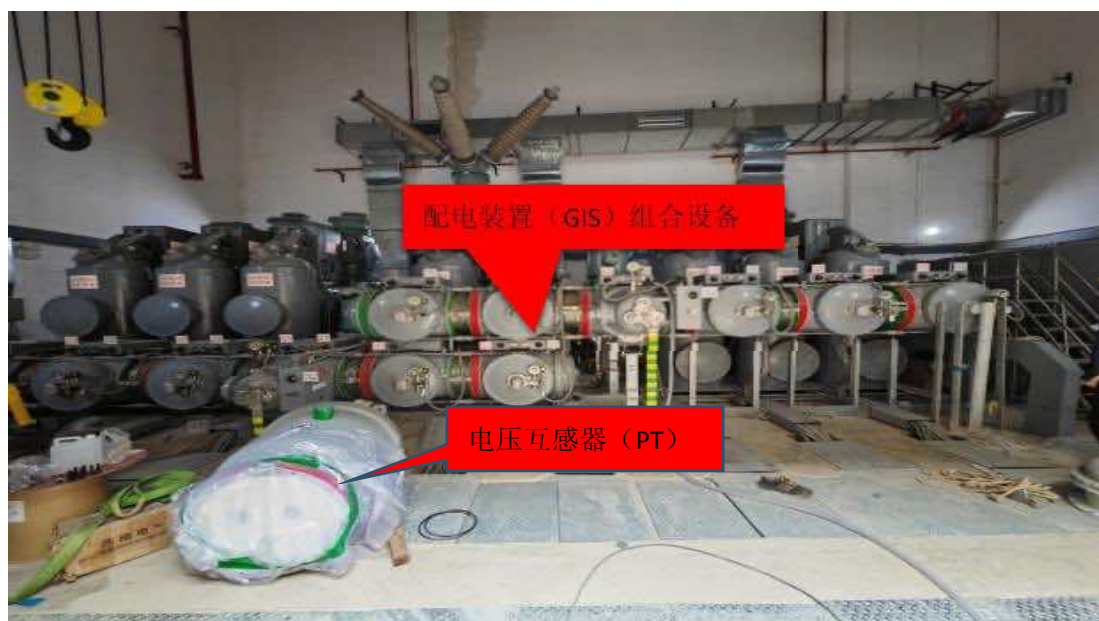
图 2 110 千伏 GIS 设备安装现场

经调查，2023 年 4 月 15 日 8 时 10 分左右，梁某乐（死者）、梁某世二人，到 110 千伏上沙变电站负二层 GIS 室（见图 2）准备当天工作，根据《封闭式组合配电装置（GIS）安装工程安全施工作业票》（编号：090000WS22180001-001）的

工作计划，当天任务是将 110 千伏 GIS 设备母线电压互感器 PT（以下简称“电压互感器”）安装到 GIS 组合设备上。总包单位广东运峰电力安装有限公司安全员李某烽、中源建设有限公司安全员熊某粮，分别作为总包单位和分包单位的专职安全管理人员对项目施工现场进行安全管理，负责对危险作业的监控和各类安全隐患的排查治理。中源建设有限公司派驻到事故项目的项目负责人孙某伟，对本项目施工现场施工作业统筹管理。

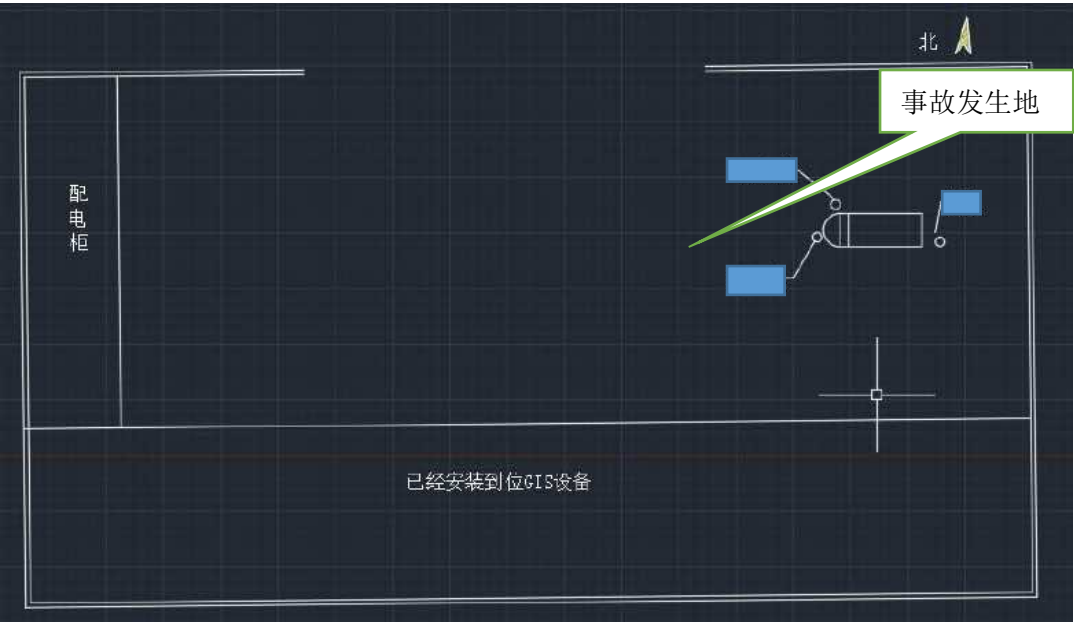
图 3 事发前三人相对位置示意图

乐先把设备中的高压气体放掉(只讲把设备中的高压气体释放并未具体讲明讲把 GIS 组合设备和电压互感器两个设备中高压气体释放)，梁某乐找来放气管路并接在主设备 GIS 组合电器上放气，赵某自己则在 GIS 组合设备旁边找安装辅材，找完辅材后告诉梁某乐需拆卸电压互感器的试验附件装置，此时赵某以为梁某乐将电压互感器内的高压气体也已释放，但梁某乐对要安装设备不熟悉完全听从厂家现场指导人员的安排。梁某世取完工具回到 GIS 室配合梁某乐的安装工作，他看到梁某乐已经在拆电压互感器的试验附件就问是否可以拆了，梁某乐说厂家指导员说可以拆了，即分别站在电压互感器两侧开始拆卸连接螺栓（具体站位见图 3），此时梁某乐已拆卸了靠他身体一侧五颗螺栓，因现场只有一把力矩扳手，将力矩扳手递给梁某世，梁某世刚拆卸第一个螺栓感觉很吃力让梁某乐过来帮手，梁某乐刚走到试验附件前面这时电压互感器及试验附件气室内高压 SF<sub>6</sub> 气体瞬间释放，现场发出“呼”一声并伴有强大气浪，试验附件从电压互感器连接法兰处分离并高速飞出，在试验附件正前方的梁某乐被高速飞出的试验附件击中并推行数米后倒地，试验附件则继续移动，直至撞到配电柜后停止（见图 4）。

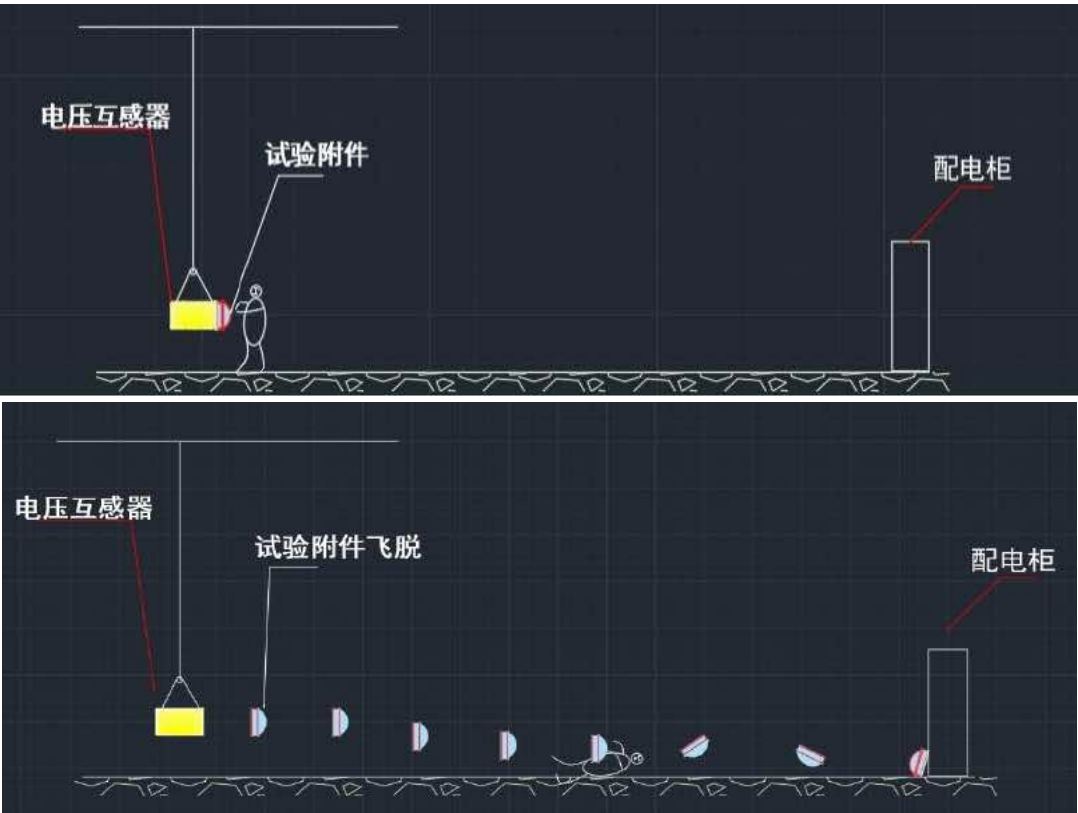
图 4 试验附件飞脱击中梁某乐示意图

经调查组综合分析认定该起事故的直接原因是：上海思源高压开关有限公司指派到本项目施工现场进行技术指导的赵某未能正确指导梁某乐、梁某世拆除未泄压的试验附件，引发电压互感器及试验附件内高压气体瞬间释放，致使试验附件脱离电压互感器，导致梁某乐被高速飞行的试验附件击中，当场死亡。

1. 设备生产厂家技术人员赵某明知拆除电压互感器试验附件之前需要先进行电压互感器罐内高压气体回收，但未能正确指导梁某乐、梁某世对 GIS 组合设备安装的操作步骤和方法，致使梁某乐、梁某世在以前从未操作与事发设备完全相同的设备的情况下盲目施工作业引发本次事故。虽然作业前赵某提醒过需要先放气泄压（直接放气泄压违反操作规程，正确是要回收电压互感器内高压 SF<sub>6</sub> 气体），但并未明确告知使梁某乐、梁某世回收高压 SF<sub>6</sub> 气体泄压的位置、方法以及正确的操作步骤，同时在梁某乐、梁某世已经在操作正式开始后未能全程监控指导，是本次事故发生的最主要的直接原因。

2. 分包单位中原建设有限公司在充装高压气体的设备上未粘贴明显标识。现场操作人员无法直观判断待安装电压互感

器气室内 SF<sub>6</sub> 气体压力。与《ZF28A-72.5/126/145 型 SF<sub>6</sub> 气体绝缘金属封闭开关设备（GIS）安装使用说明书》“粘贴明显状态标识”要求不符。

3. 现场作业工人进行电压互感器工装试验使用紧固螺栓啮合长度过短与厂家要求不符。《装配质量跟踪卡及记录表》要求“对接螺栓 M12×55”，现场使用螺栓规格为“M12×40”。

一是要加强对外派技术人员的培训和交底，熟悉合同及设备安装、维保、实验说明书。二是要加强技术人员对现场作业配合人员的安全技术交底，详细告知当班作业的工艺流程及安全风险。三是加强对技术人员责任心的教育，实实在在将各项安全管理工作落到实处。
