# 东莞长安生凡平五金塑胶有限公司 “6·7”一般中毒和窒息事故调查报告

东莞市政府事故调查组

2025 年 12 月

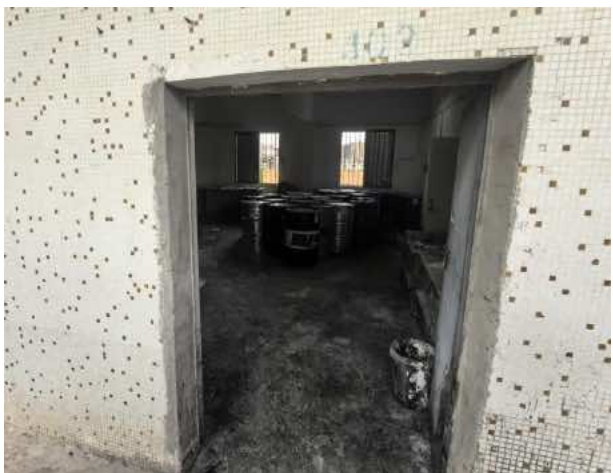
图 1 剥胶车间大门口

- 1.经现场勘查，涉事地点位于生凡平公司剥胶车间（如图 1）。
- 2.生凡平公司剥胶车间内、外均未设置任何标识、标牌，采用内开铁门，车间内存放 21 桶危险化学品（如图 2），包含甲醇、乙醇、二氯甲烷，总计约为 4200kg；剥胶车间内右侧有一门连通不知名房间，房内储存大量甲醇、乙醇、二氯甲烷（如图 4）。剥胶车间及旁边不知名房间储存的危险化学品均未开启，处于密封状态，车间内出现混合有毒气体导致中毒窒息的可能性低。

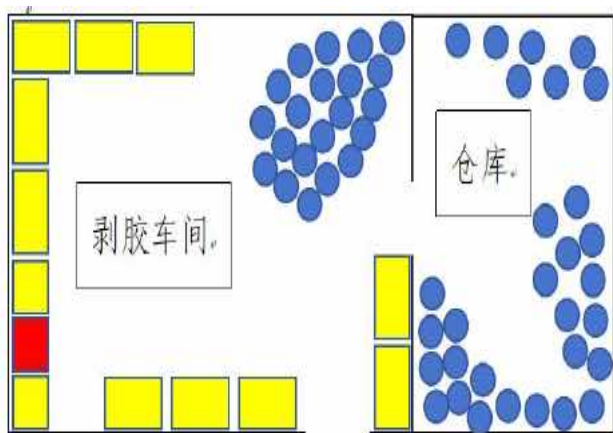
图 3 事故剥胶车间平面示意图

3.事发地点位于剥胶车间内左侧第二个剥胶箱(如图 3、图 5),该剥胶箱未设置盖板及其他防护措施,其规格约为长 1.02m、宽 0.72m、高 0.62m,箱内留存有二氯甲烷溶液。

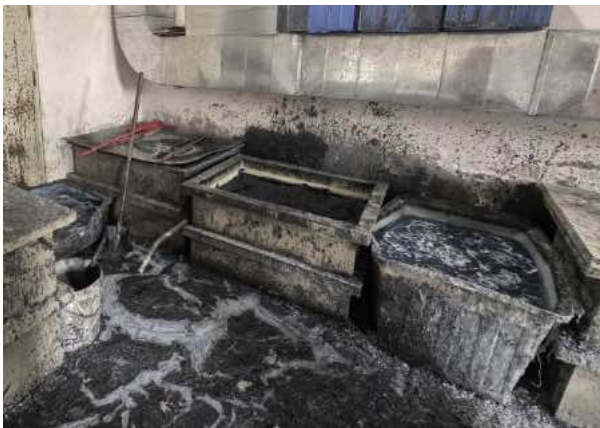
图 5 涉事剥胶箱

生凡平公司剥胶箱未作可靠的安全防护措施，作业人员舒易和在剥胶箱附近进行浸胶、抖胶操作时不慎跌入。

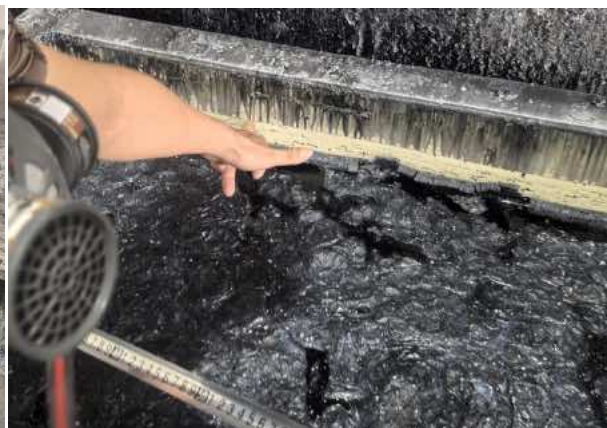
图 6 现场清晰水位线

4.现场墙壁及地面可见喷溅痕迹,且遗留有清晰水位线(如图 6)。

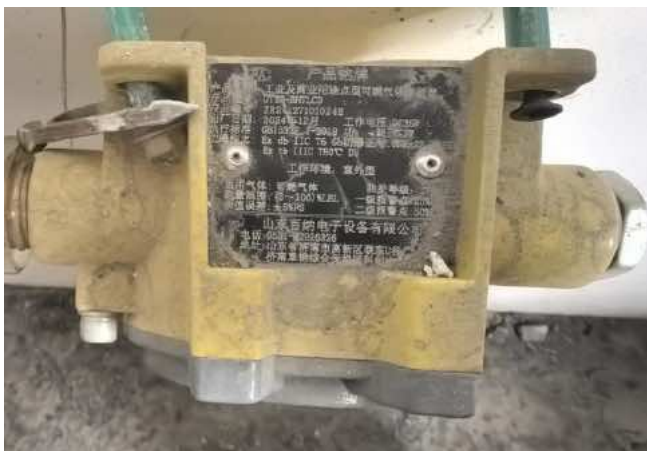
图 7 气体检测仪

5.现场设有气体检测仪，但其适用检测气体为可燃性气体，并非有毒气体检测仪（如图 7）。

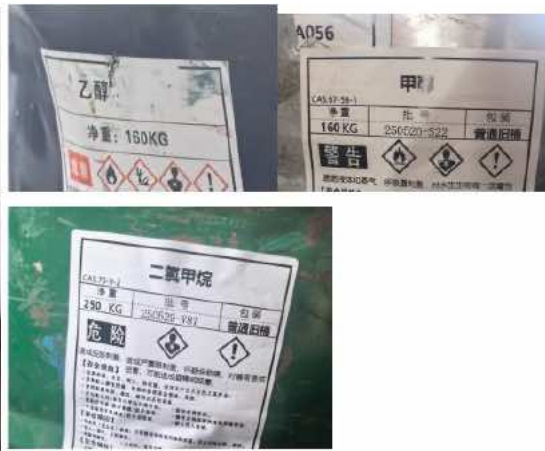
图 8 不知名房间内危化品

6.剥胶车间及相邻不知名房间内，二氯甲烷与甲醇、乙醇混存混放（如图 8）。

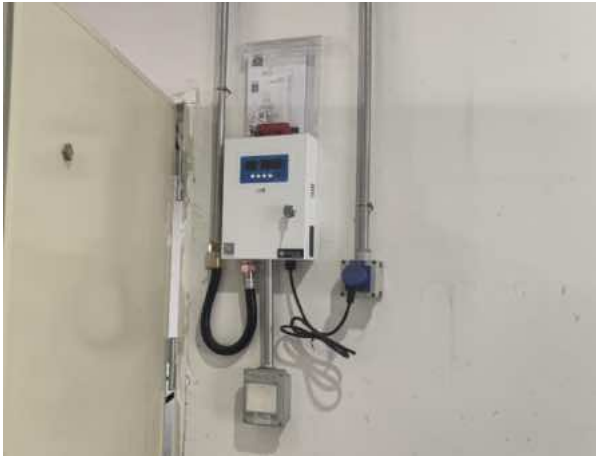
图 9 防爆设备

7.现场部分电气设施设置有防爆措施（如图 9），但排风扇既未采取防爆措施，也未开启，现场仅依赖自然通风（如图 10）。
