# 西秀轿子山江西鸿诺物资有限公司“3·14” 一般坍塌事故调查报告

经调查认定，西秀轿子山江西鸿诺物资有限公司“3·14”一般坍塌事故是一起因场地管理不善、外来驾驶人员安全意识淡薄造成的一般坍塌生产安全责任事故。

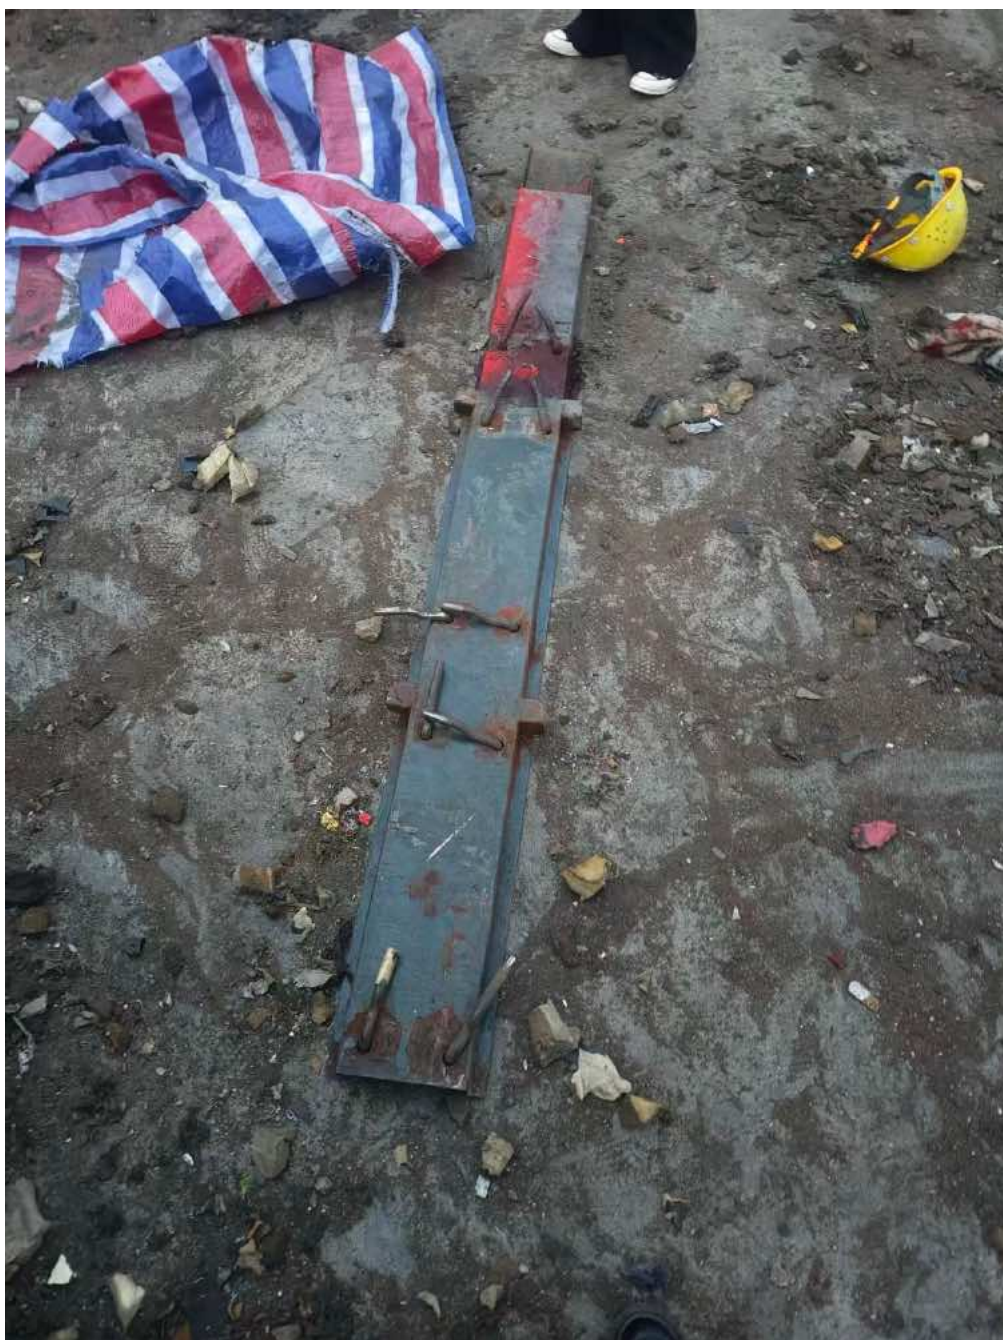
附图一：事发立柱

15时30分左右，胡\*红返回现场，见3号车的驾驶员已卸完自己车辆上的货物，胡\*红开始整理已卸下的货物。16时许，胡\*红让李\*江将4号车停至指定位置、打开4号车靠近尾门两侧的侧板从后往前开始卸货。16时30分左右，卸完约1/4的货物后，继续卸货需打开车厢中间的侧板，中间侧板由立柱竖穿固定，胡\*红驾驶装载机，用装载机铲斗抽出立柱，装载机倒车的时候立柱掉落至距车辆约1m处的地面，于是李\*江走到车旁，面朝装载机、背对4号车辆准备抬走立柱，因立柱抽出，车辆侧板打开，车厢内装载的货物无防护朝李\*江一侧坍塌，李\*江背身来不及反应，坍塌下来货物将其压倒，头部撞击立柱后被掩埋。

事故发生地位于贵州省安顺市西秀区轿子山镇厦耳村(原普定县猫洞乡粮管站)江西鸿诺物资有限公司经营场地内。场地面积约为 2000 m<sup>2</sup>, 现有红砖砌筑的老式平房仓库 2 间、2 层职工宿舍 1 幢, 为原来粮管站遗留。面朝平房左侧有新建彩钢瓦大棚, 用于存放货物。现场停放有一货厢为红色、车头为棕色的卡车, 车牌为贵 A·H2\*\*\*。该车与大棚平行停放, 相距 15m, 车辆货厢尾门呈关闭状态、左右两侧挡板被立柱分为三部分, 从车尾向前数, 第 1、2 部分的挡板因卸货呈打开状态, 第三部分(靠近车头)呈关闭状态。车辆右侧 5.5m 处停放一台装载机, 装载机与车辆之间有坍塌落下的货物, 地面有用于固定车辆侧面挡板的矩形立柱, 立柱上有 5 排可转动的钢制插销扣, 最上端插销扣有血迹。据现场人员提供视频显示, 死者(李\*江)身上的倾覆物被移开时他呈跪趴姿势, 上半身趴在立柱上, 头部撞击最上端插销扣, 立柱旁有脱落的黄色安全帽, 死者周围铺满因施救散落的废弃海绵、塑料。
