# 广州南沙红莲大桥施工项目“10·2”较大 高坠事故调查报告

广州南沙红莲大桥施工项目“10·2”较大高坠事故调查组

2025 年 11 月 24 日

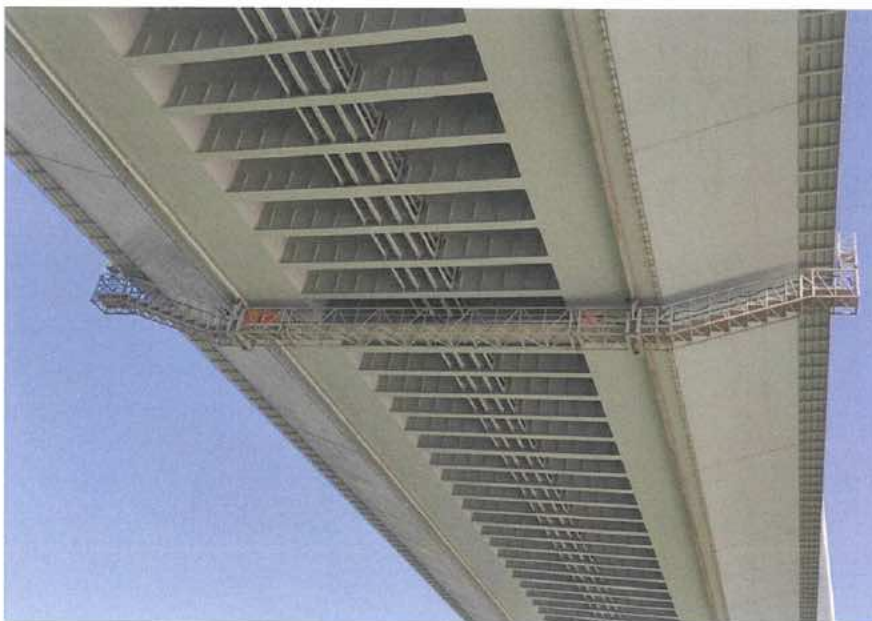
图2 梁底检查车现状图

施工项目部 2022 年 1 月编制的《施工组织设计（方案）报审表》<sup>①</sup>（梁底检查车安装专项施工方案）显示，主桥梁底检查车本应先在施工现场的主栈桥上进行预拼装后，用船舶运送到吊装点下方，用架梁机吊起与钢箱梁下方预设的轨道对接安装。但在湖北昊和将检查车按照合同要求运送到项目部后，项目部又以现场安装条件不成熟、现场安装费用较高为由，未办理变更程序临时安排将钢箱梁梁底检查车运至江门泽星公司加工厂，交由江门泽星在主跨钢箱梁万顷沙侧梁段预制完毕后，安装在梁底轨道上，于 2022 年 3 月 20 日随梁段水上运输至红莲大桥施工现场，利用桥面吊机将该梁段连同检查车整体安装就位。

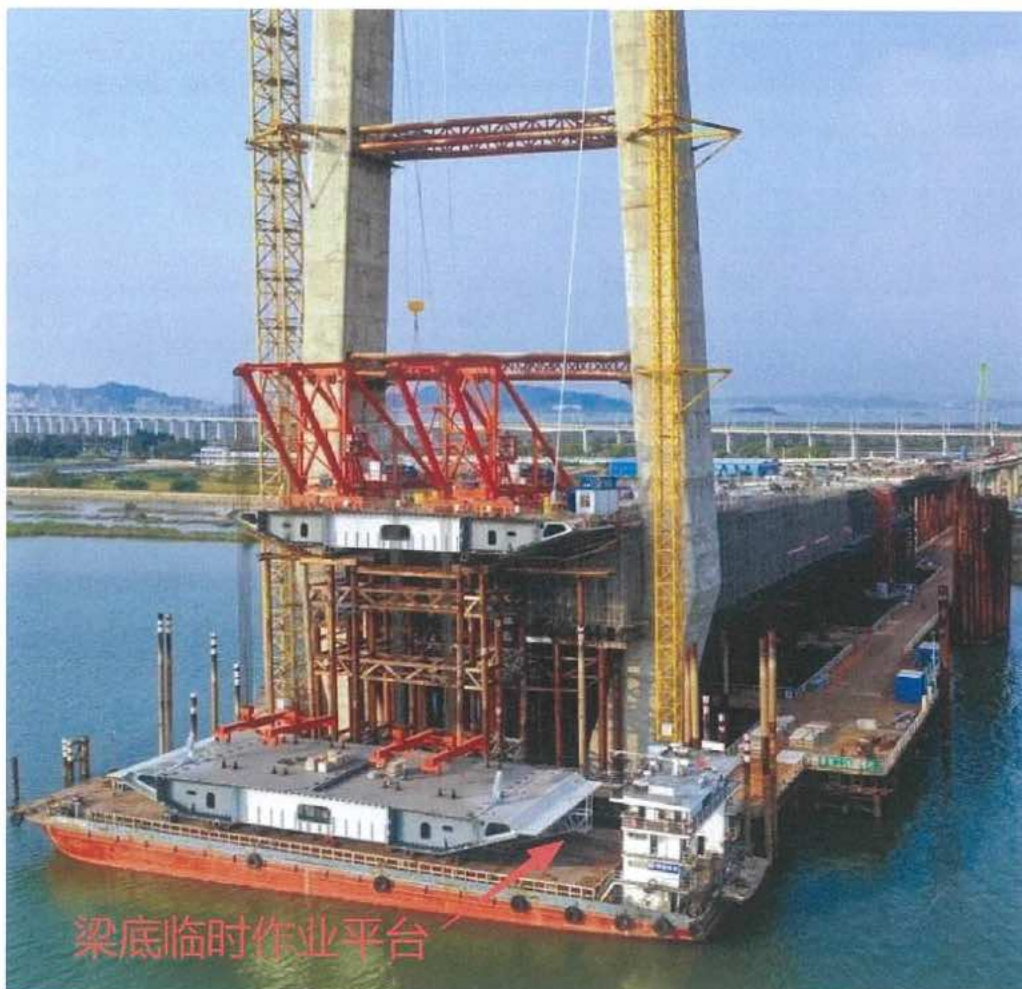
图 4 梁底临时作业平台安装时的照片

该梁底临时作业平台是中铁九桥完成钢箱梁现场焊接施工的必要机具<sup>①</sup>，中铁九桥将临时作业平台在《劳务合同》中转交由劳务公司江门泽星提供。江门泽星安排一名计算机专业员工，参考公司电脑中其他桥梁建设项目施工平台图纸，通过调整桥面长度、宽度等数据自行绘图设计，相关方未签订临时作业平台设计制造等技术、商务合同，平台出厂前未经第三方检测检验。在江门泽星加工厂自行制造后安装固定在梁底，随梁段于 2022 年

通过深入调查和综合分析认定，事故的直接原因是：泽星公司仿造、自制、未经验算的临时作业平台自动化程度低，操作程序繁杂，结构稳定性差，木楔制动可靠性差，4 名作业人员在作业平台上工作时，未按操作规程操作平台，作业过程中平台受自重及人员活荷载作用下，沿坡型轨道加速滑向龙穴岛侧，冲破末端轨道限位挡板，自身防脱落钢板变形失效，脱离轨道后撞击 26 号索塔后高坠入水，造成作业平台上 4 名作业人员死亡。
