# 东莞道滘明海水产有限公司“8·26”一般 其他伤害事故调查报告

东莞市政府事故调查组

2025 年 3 月

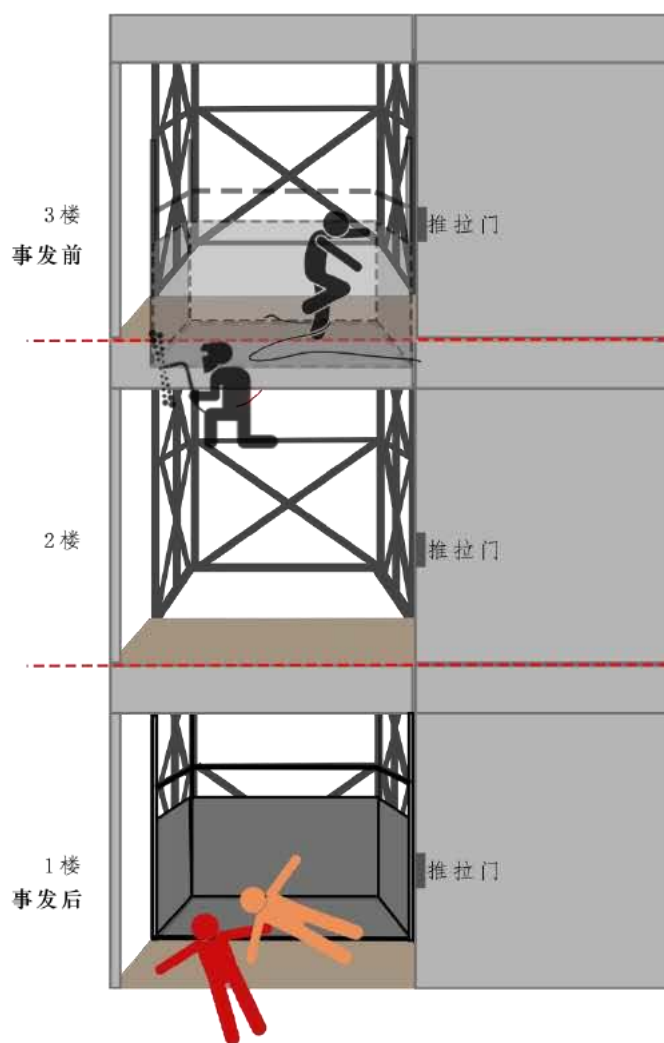
图1 事故现场推断示意图

2024 年 8 月 26 日上午，明海公司工人梁昌宝<sup>[1]</sup>在使用简易升降设备运载空桶，货厢即将上升到三楼平台时发生故障不能升降，遂将情况告知安全管理人员梁雪开。梁雪开安排江永良和梁星开两人当日下午进行维修。14 时 13 分许，江永良和梁星开带着钢管、撬棍及电焊机等工具到现场，开始对简易升降设备进行维修。梁星开通过两侧的铁架爬到设备下方焊接导轨卡槽，江永良在三楼平台边上协助。14 时 31 分许，货厢钢丝绳突然断裂，瞬间坠落（此时仍在货厢内的梁星开一同坠落），江永良站在三楼平台边上，被坠落的电焊机电线扯住双脚，拉扯坠至地面。

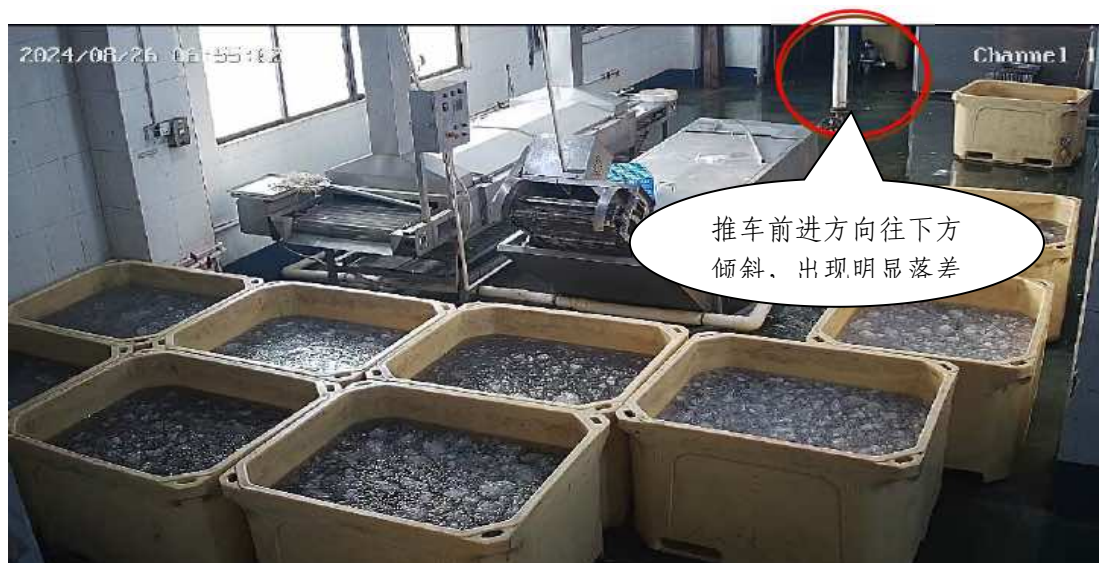
1. 2024年8月26日6时55分02秒，三楼车间工人使用推车将货物推进货厢。此时，涉事简易升降设备出现故障，货厢被卡住，货厢与三楼平台出现明显落差（货厢低约

30CM)，推车进入货厢时，推车前进方向往下方倾斜，工人遂将不能放进货厢的推车拉回三楼车间。

图2 事发前涉事简易升降设备故障状态图

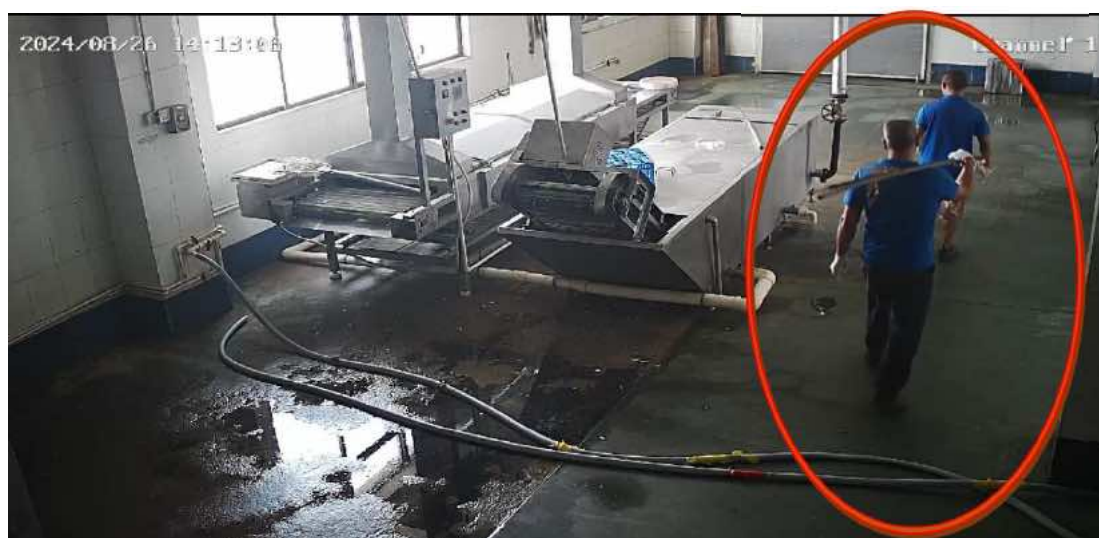
2.14 时 13 分 6 秒，江永良和梁星开到达生产车间三楼现场，江永良带了一根钢管和一根撬棍（如图 3）。随后，两人从三楼平台走进货厢。14 时 15 分 53 秒，该两人走出货厢返回三楼车间。

图3 江永良（穿长裤）和梁星开（穿短裤）两人到达现场

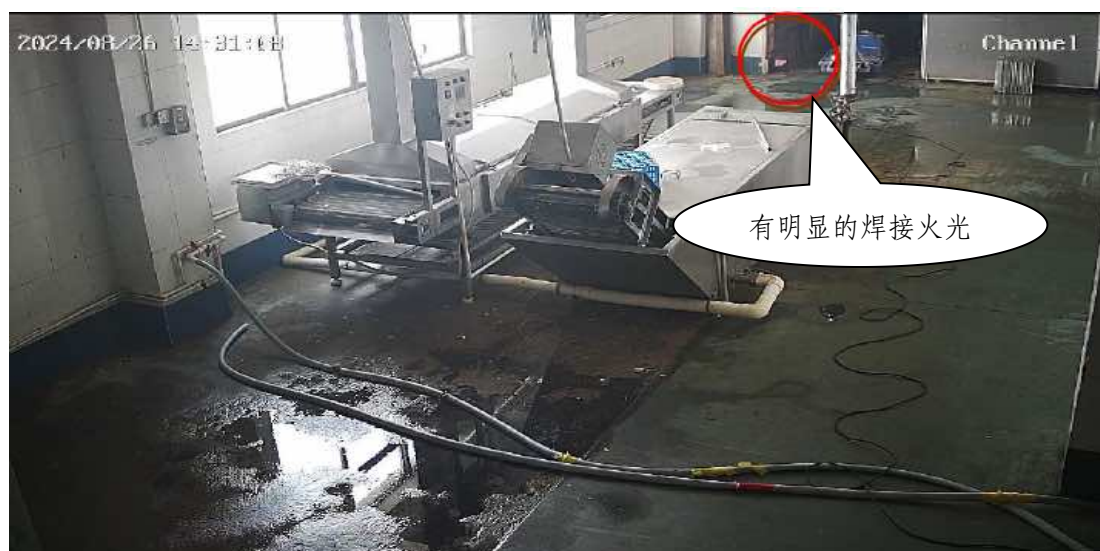
焊机和接线，随后梁星开走进井道开展电焊作业，江永良从旁协助。14时31分，梁星开在井道左侧进行电焊作业（三楼车间视频监控显示井道左侧有明显的电焊火光），江永良站在三楼平台边上。突然电焊火光消失，电焊机的电线拉扯江永良的双脚向下坠落。

图4 井道左侧有明显的电焊火光

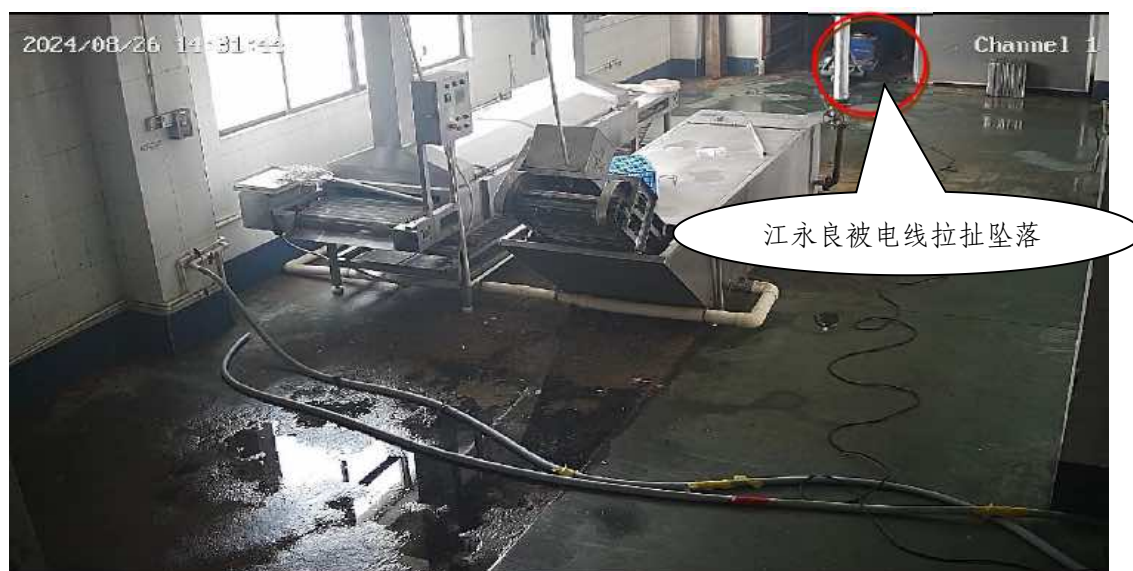
图5 站在平台边上的江永良被电线拉扯坠落

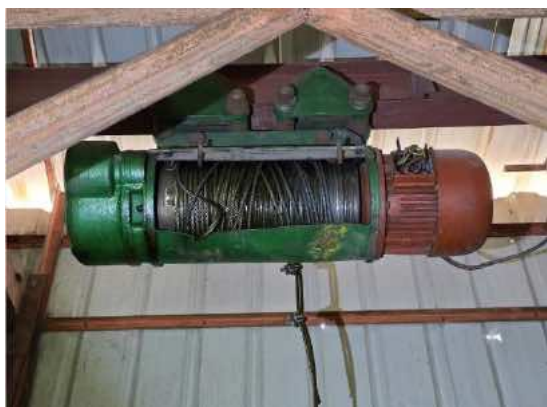
图 6 设备顶部电动葫芦

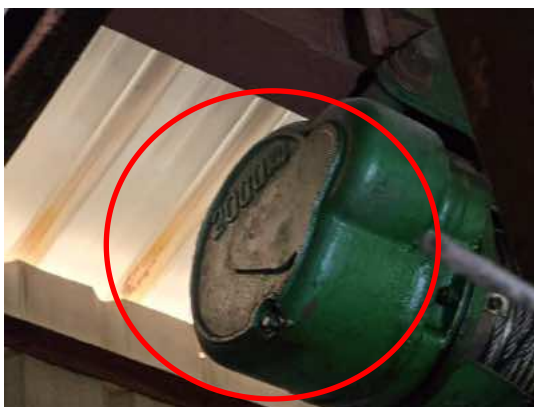
②设备顶部动力装置侧面显示载重量为 2000KG。

图 7 电动葫芦侧面显示的载重量

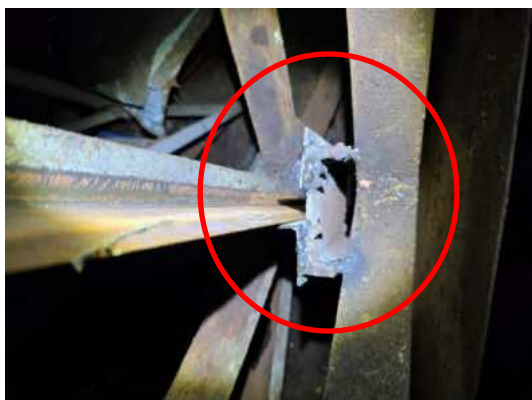
③设备两侧有新电焊的导轨卡槽（见图 8）。

图 8 新电焊的导轨卡槽

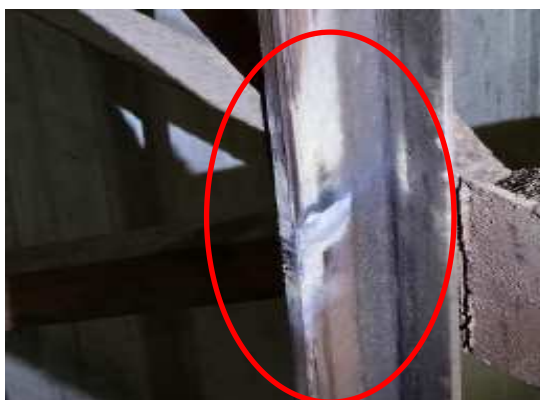
④设备两侧有新的电焊电弧烧伤痕迹（见图 9）。

图 9 新的电焊电弧烧伤痕迹

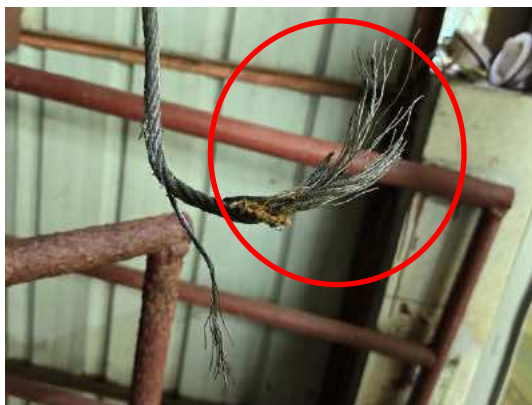
⑤设备钢丝绳断裂脱钩（见图 10）。

图 10 设备钢丝绳断裂脱钩

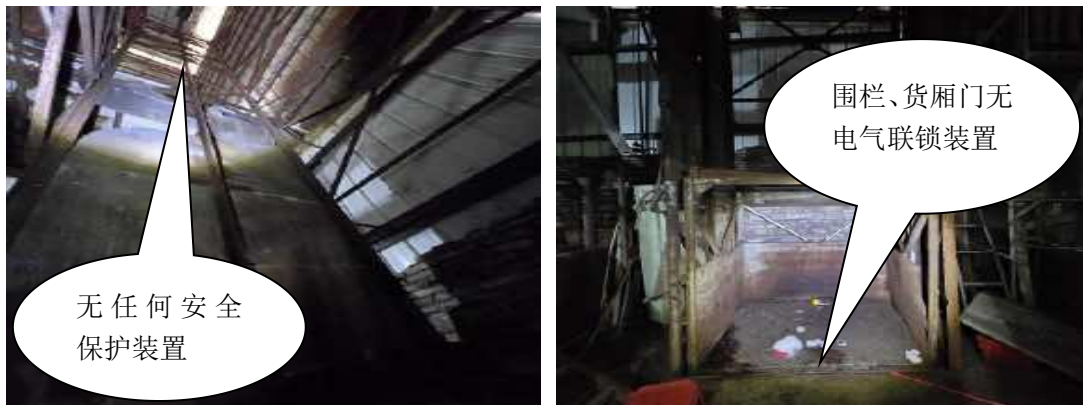
①未按标准安装停层保护装置，不符合技术规范<sup>[4]</sup>（见图 12）。

②围栏、货厢门无电气联锁装置，不符合技术规范<sup>[5]</sup>，存在安全隐患（见图 13）。

图 12 未安装停层保护装置 图 13 围栏、货厢门无电气联锁装置

[4] 《简易升降机安全规程》（GB28755-2012）第 9.2.1 条：曳引式、强制式和齿轮齿条式简易升降机应设置停层保护装置，当货厢处于除底层外的任一平层位置，且货厢门打开时，能防止货厢发生非正常滑移或坠落。

[5] 《简易升降机安全规程》（GB28755-2012）第 6.1.4.1.3 条：货厢门应设电气联锁装置，在正常操作的情况下，如果有一个货厢门或多个门扇的货厢门中的任何一个门扇开着，则货厢应不能启动或继续运行。

1. 涉事简易升降设备未按标准安装停层保护装置，电动葫芦卷筒未设置导绳装置（或被拆除）导致钢丝绳在卷筒上的排绳紊乱，电动葫芦电气控制元件未采取过压、过载保护装置，货厢被卡在 2 楼至 3 楼之间，但悬挂货厢的钢丝绳已处于断裂的边缘，使货厢处于非正常悬空状态。

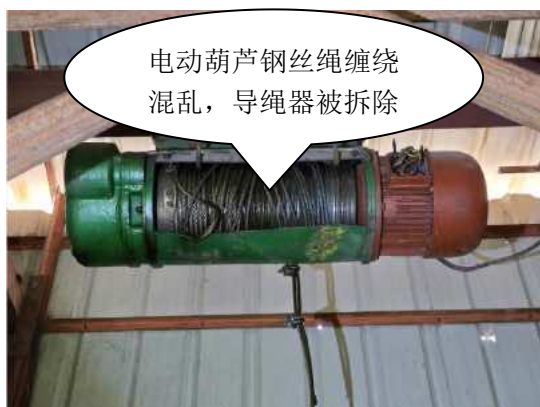
③电动葫芦卷筒未设置导绳装置（或被拆除），钢丝绳在卷筒上的排绳紊乱，不符合技术规范<sup>[6]</sup>（见图 14）。

[6] 《简易升降机安全规程》（GB28755-2012）第 7.3.6.4 条：“电动葫芦应设有导绳装置，以保证钢丝绳在卷筒上的排绳不紊乱”。

图 14 钢丝绳排绳紊乱

① 电动葫芦卷筒未设置导绳装置（或被拆除），导致钢丝绳在卷筒上的排绳紊乱，在日常上下运行中钢丝绳相互摩擦从而缩短使用寿命。

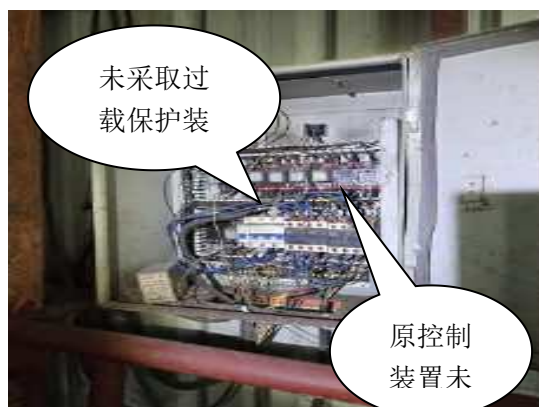
④电动葫芦电气控制元件未采取过压、过载保护装置，不符合技术规范<sup>[7]</sup>（见图 15）。

[7] 《简易升降机安全规程》（GB28755-2012）第 8.1.1.2 条：“直接与电源相连的电动机应采用手动复位的自动断路器（8.1.1.3 例外）进行过载保护，该断路器应切断电动机的所有供电。”。

图 15 未采取保护装置

② 电动葫芦电气控制元件未采取过压、过流、过载保护装置，当货厢被卡死时，只要操作人员未松开上升按钮电动葫芦就会一直往上拉，直到电动葫芦电机线圈烧坏或总开关

保护跳闸或钢丝绳拉断。

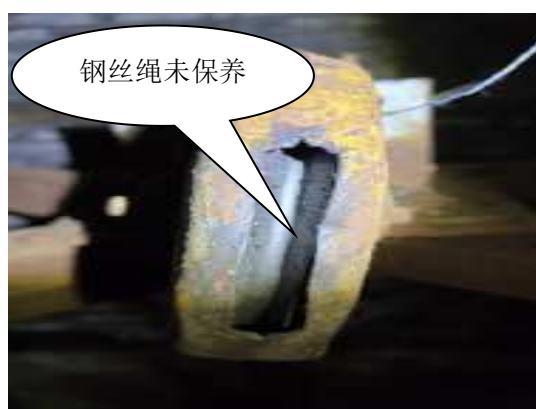
### ⑤ 电动葫芦钢丝绳未保养。

图 16 钢丝绳未保养

③电动葫芦钢丝绳长期未保养，导致钢丝绳与钢丝绳、钢丝绳与滑轮摩擦加大，从而缩短使用寿命。
