# 龙海东园龙海市瑞昱凯金属制品有限公司“6·4”一般火灾生产安全事故调查报告

发布时间：2025-10-29 09:20 来源：龙海区应急管理局

龙海区政府事故调查组

2025年8月22日

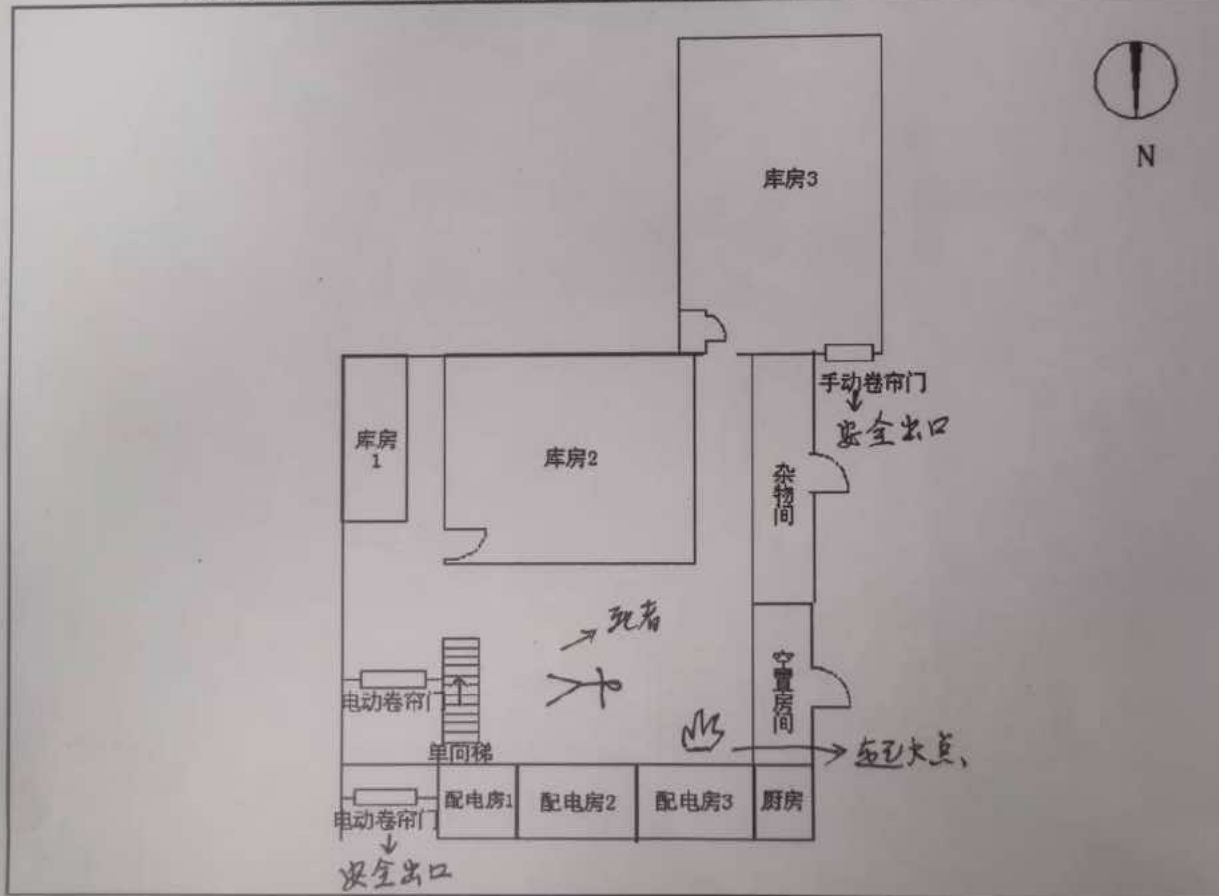
龙海市瑞昱凯金属制品有限公司仓库一层现场还原图

根据龙海区消防救援大队技术分析认定，五金仓库起火点在仓库北侧敞开区（A区）西北角、起火物品为纸箱。

图为事故五金仓库一层地面，起火点在仓库西北角敞开区域。

经查，事发当天仓库未发现动火作业、工人抽烟、大功率超负载用电等明火隐患，仓库储存物品未发现有关自燃物质。根据漳州市龙海区消防救援大队《火灾事故认定书》（龙消火认字〔2025〕第0005号）认定事故起火原因：起火原因可以排除雷击、放火、外来飞火、自燃、遗留火种，不能排除龙海市瑞昱凯金属制品有限公司仓库北侧敞开区域西北角电气线路故障引燃周边纸箱等可燃物蔓延成灾的可能性。

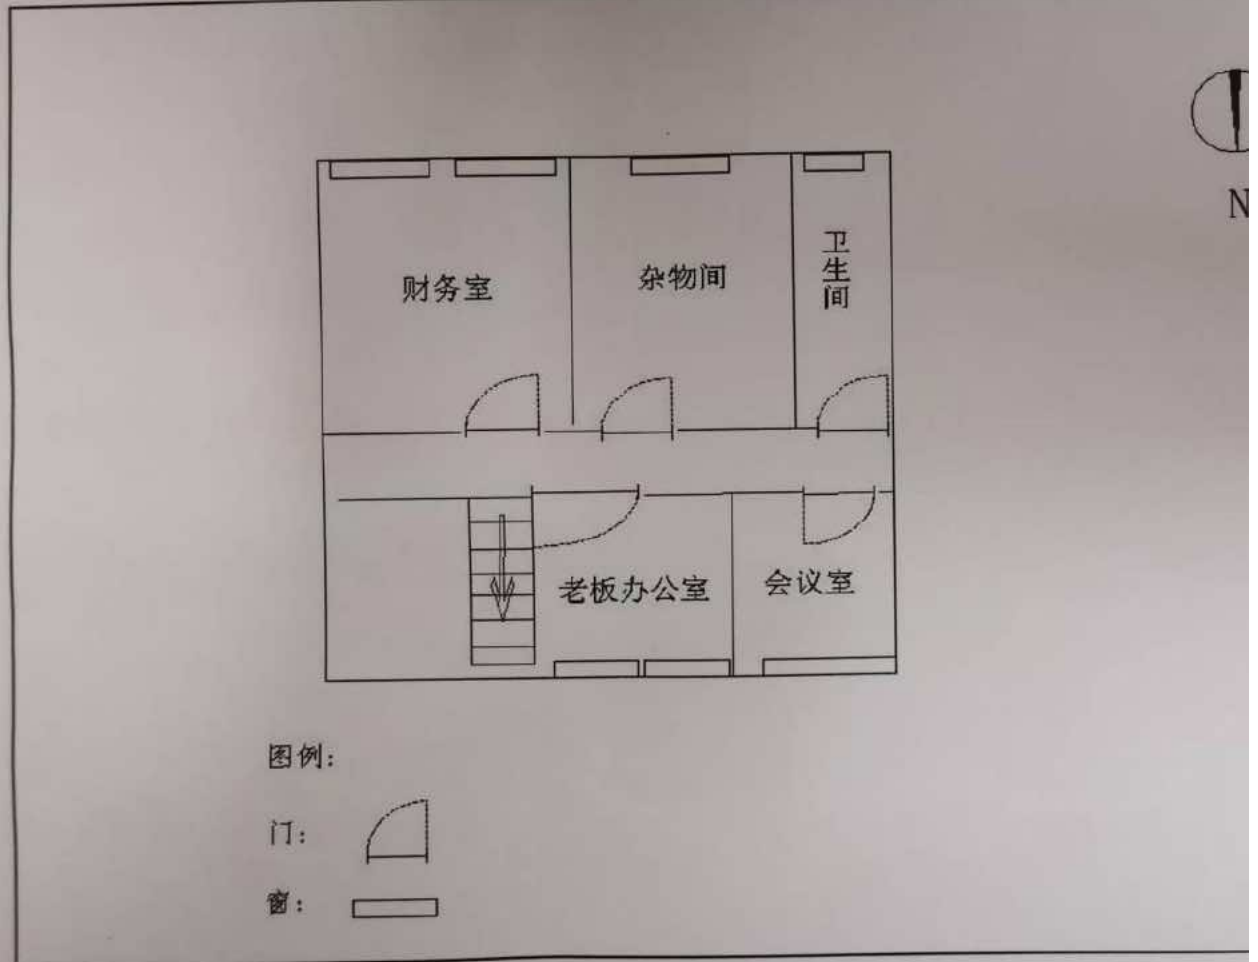
龙海市瑞昱凯金属制品有限公司仓库夹层现场还原图

瑞昱凯公司五金仓库在2020年4月改造二楼夹层财务办公室时，违反《建筑设计防火规范》（GB50016-2014）第3.3.9规定<sup>[1]</sup>，财务办公室与仓库共用1个安全出口，未设置独立的安全出口，导致财务办公室消防安全疏散能力不足；公司日常消防安全检查、隐患排查不到位，日常消防安全检查、隐患排查仅发现一些消防通道堵塞，灭火器过期等隐患（相关消防安全档案资料已在火灾中焚毁），未及时排查仓库电气线路故障等火灾隐患；公司消防应急演练不到位，日常灭火和疏散应急演练仅培训员工手持灭火器灭火，未开展消防安全疏散演练，员工消防安全疏散意识及逃生能力不足。

图为事故五金仓库夹层，财务室门口有楼梯直通安全出口。
