**峨山双江鑫钰经贸有限公司**  
**“7·16”一般机械伤害事故调查报告**

峨山鑫钰经贸有限公司“7·16”事故调查组

2024 年 9 月 6 日

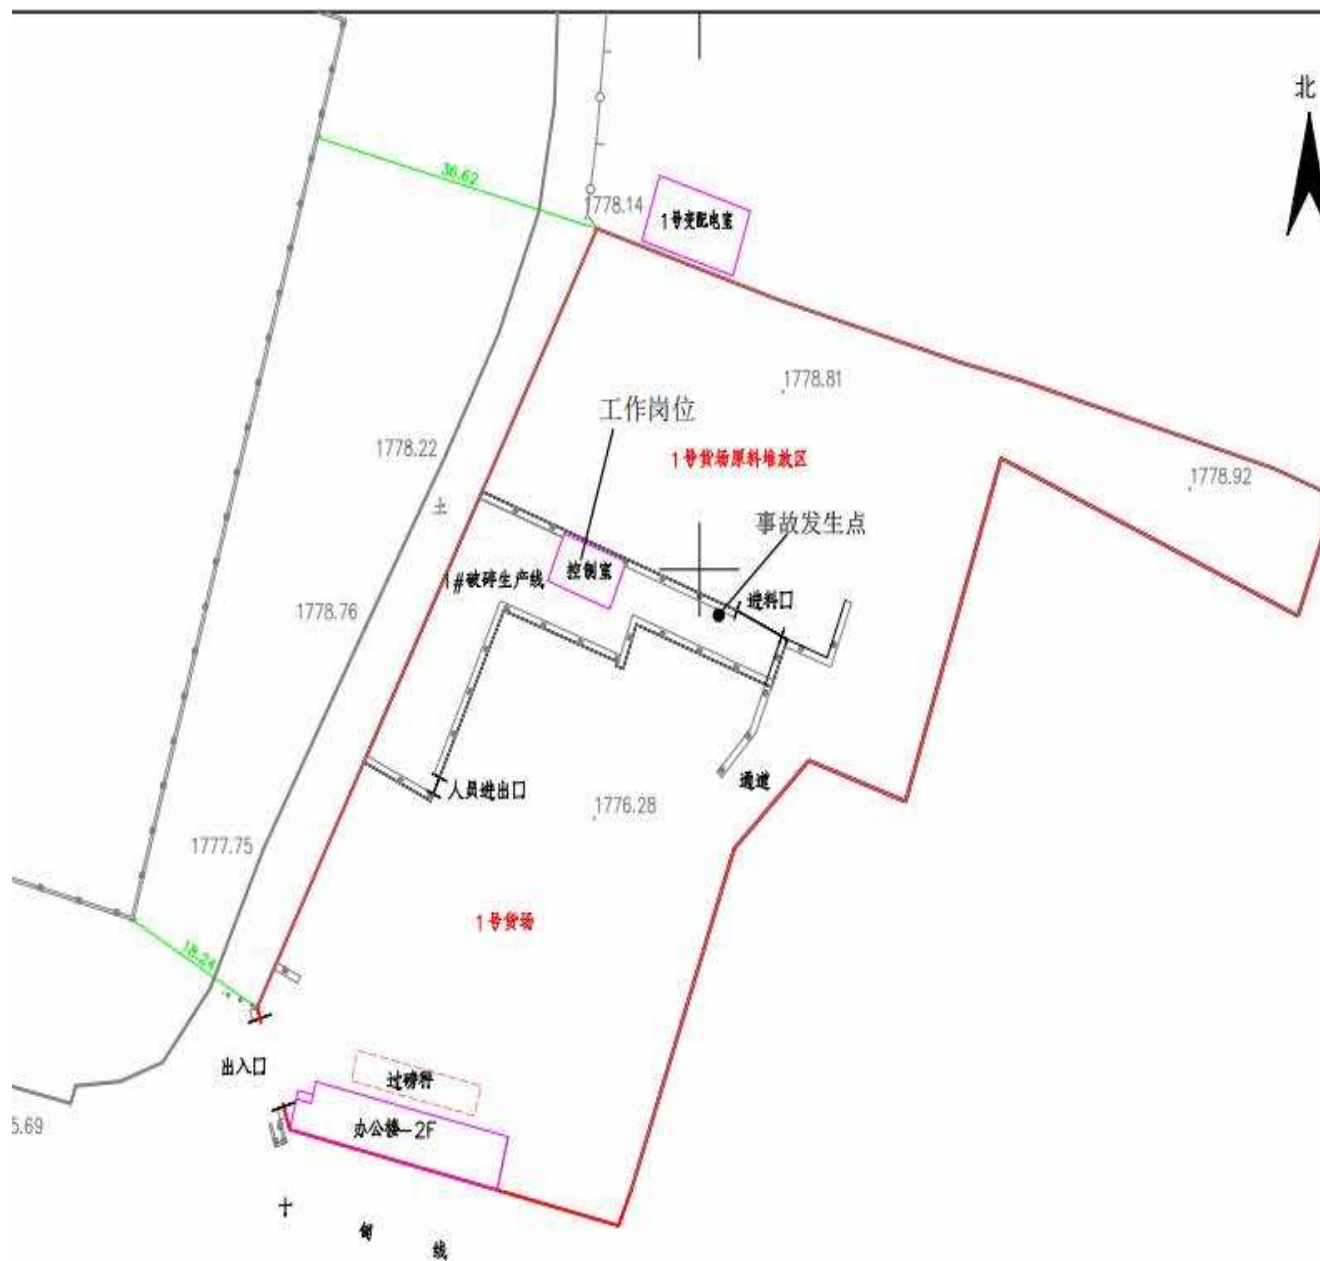
峨山鑫钰经贸有限公司“7·16”事故现场示意图

事故发生地点位于峨山鑫钰经贸有限公司高平一号货场 1#原料皮带机尾轮处，事故地点位于控制室下方，皮带机皮带长 35 米，型号：ST/S1250×1200，朱\*\*从控制室到事发点距离约 40 米。通过公司视频监控回放画面，7 月 16 日下午，朱\*\*从控制室岗位外出，在未停机的情况下擅自进入皮带输送机尾轮处，对正在运转的 1#原料皮带机尾轮处堆积矿料进行清理，15 时 05 分，朱\*\*在第 5 次清理时上身被卷入皮机带尾轮，造成了事故。

经“7·16”事故调查组调查，峨山鑫钰经贸有限公司工作人员朱\*\*未遵守安全操作规程规定在皮带输送机运行情况下使用铁铲对皮带尾轮处清理堆积矿料时，上身不慎被卷入皮带尾轮，其行为属于违章冒险作业（违反《皮带输送机传送规程》<sup>[5]</sup>），朱\*\*违章冒险作业是造成事故的直接原因。

4.峨山鑫钰经贸有限公司安全检查不到位。高平货场对现场工作缺乏日常安全检查，且企业主要负责人和厂长未参与皮带输送机安全检查，皮带机尾部区域未设置安全风险警示牌，未开展皮带机操作相关安全培训，皮带机尾部无防护措施；生产区安全检查次数偏少（每月只检查一次），事故区域安全检查记录最晚时间为2024年7月8日；同时皮带输送机安全专项检查无隐患整改措施和整改记录。由于缺少相应的安全检查，导致未能有效地预防事故发生。

5.认真落实事故防范措施,完善生产现场安全设施。货场要及时排查生产现场危险隐患,针对安全隐患立即采取整改措施。完善产区安全警示标志,更换货场楼梯设施,增加传送带防护罩;完善下料口安全设施,增加安全隔栅,设置防溜车止退器;及时清理产区地面粉尘,明确相关工作岗位操作流程和注意事项。多措并举杜绝安全生产隐患,确保生产环境安全。
