# 灵寿县凯越新型材料有限公司“7·23” 一般触电瞒报事故调查报告

灵寿县人民政府事故调查组

2024 年 7 月

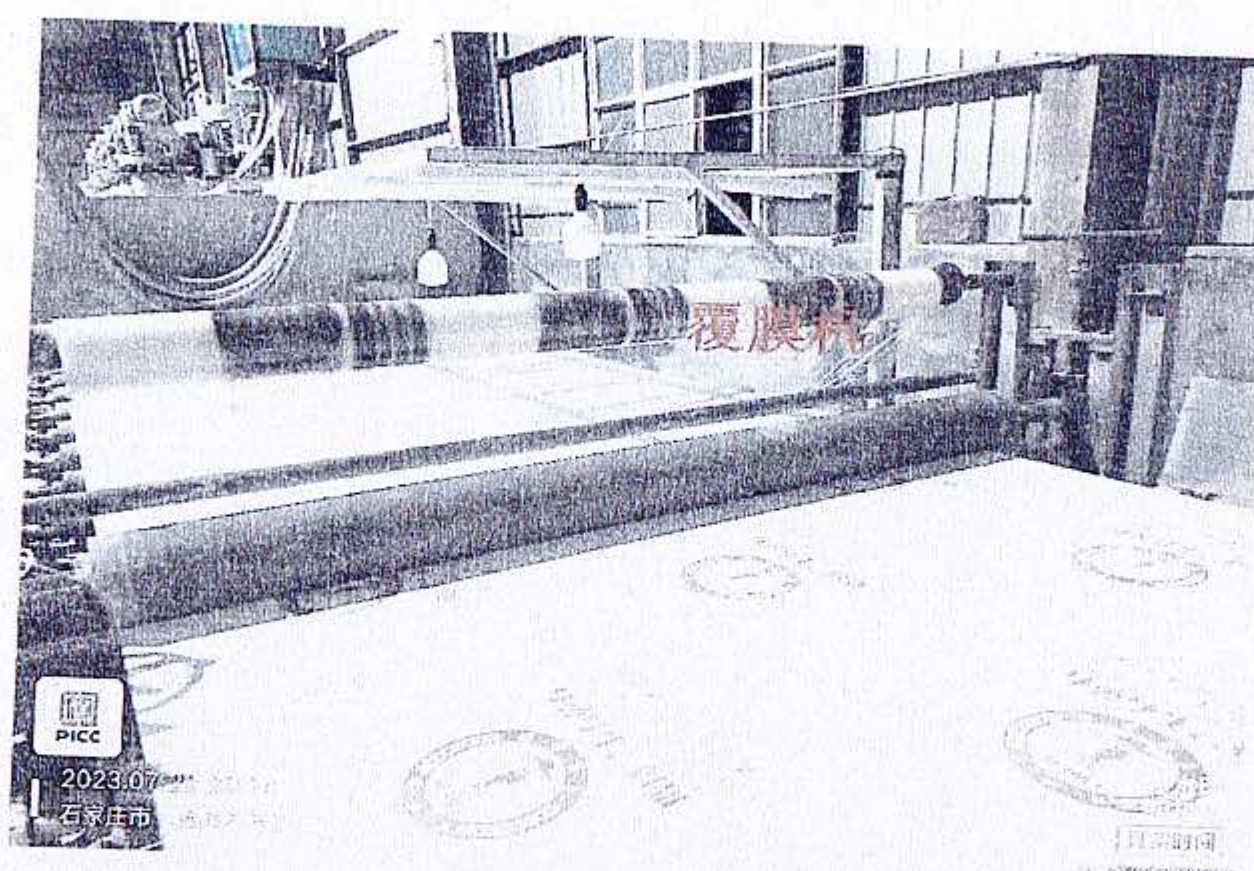
2023 年 7 月 23 日 15 时 52 分，凯越公司打蜡车间打蜡工张■■■■到覆膜生产线为板材覆膜机（图一）更换第一根膜辊（图二），双手将膜辊搬运至覆膜机南侧墙根；15 时 55 分，张■■■■更换第二根膜辊过程中（图三），左手触碰到板材覆膜机前方金属架，随即触电倒伏在膜辊并发出尖叫。质检员吕丽莎听到尖叫声后，呼叫其他工友立即停机断电，随后在现场对张■■■■实施心肺复苏抢救，16 时 20 分，120 救护车赶赴现场将其转移至灵寿县医院救治。

(图一：覆膜机)

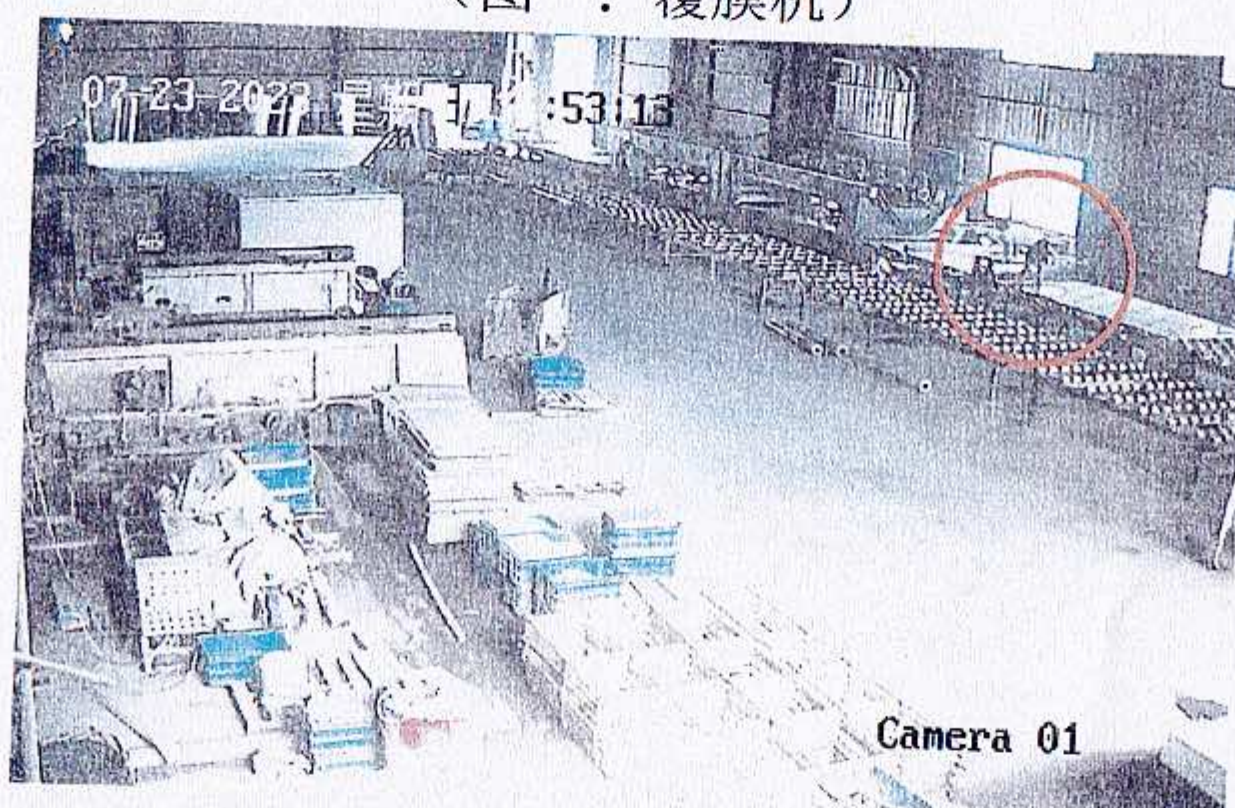
(图二：更换第一根膜辊)

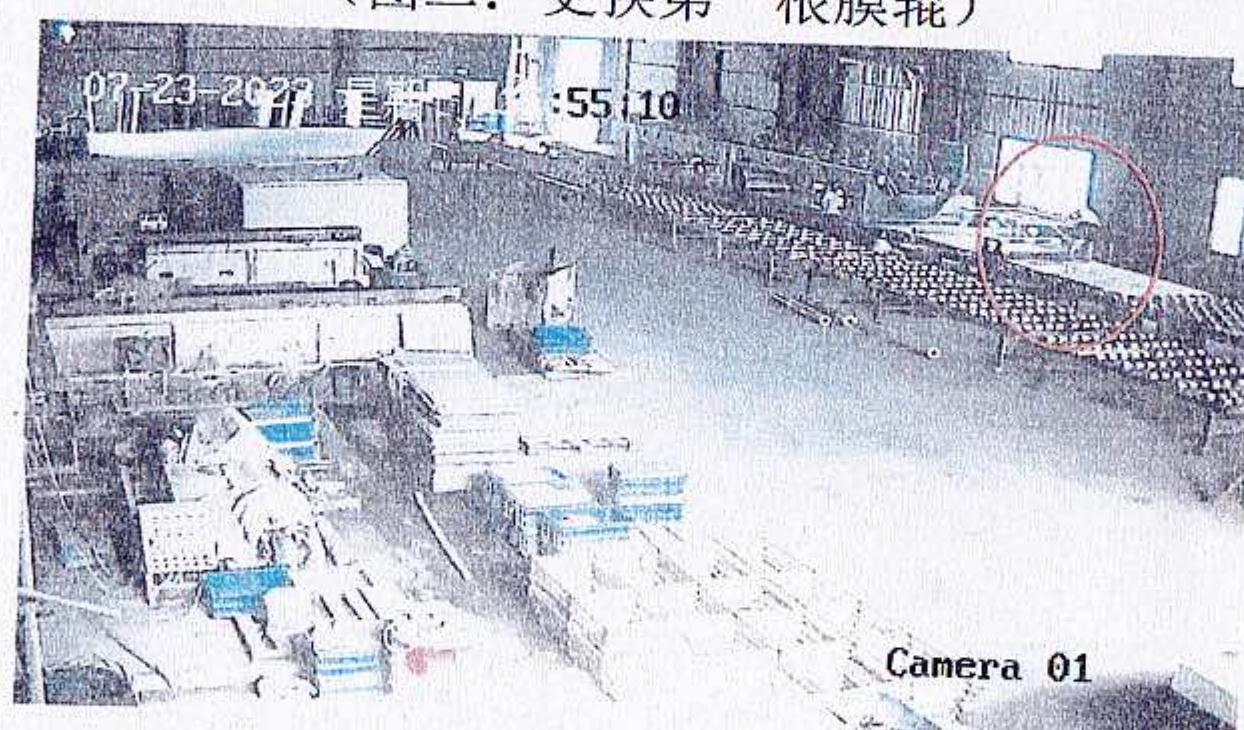
(图三：更换第二根膜辊，左手触碰到板材覆膜机前方金属架)

事故直接原因：喷码机外置稳压器线路破损，裸露电缆线与设备金属架体连接，造成设备金属架体带电，致人触电身亡。

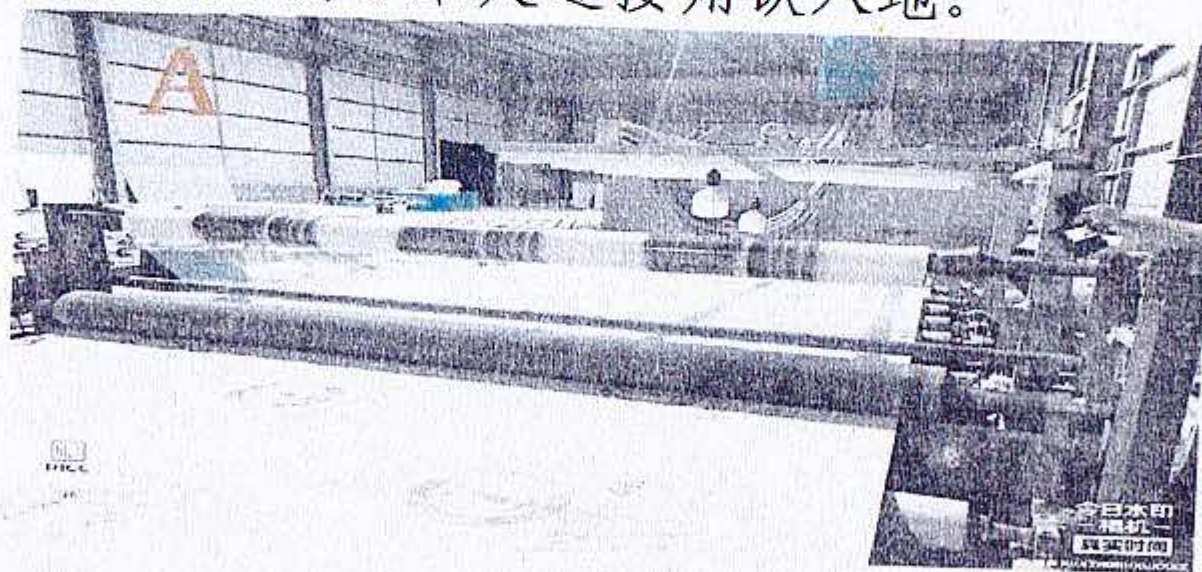
事故发生现场在凯越公司打蜡车间覆膜生产线膜辊金属架，该位置位于厂房西南角，距西侧墙体约15米（图四、图五）。主要设备有抛光打蜡机、覆膜机、喷码机。据打蜡车间视频监控画面显示，事故发生时伤者张■■■■手握膜辊金属架，身体位于覆膜机膜辊金属架的西侧，身体痉挛呈头朝南状态（图六）。

（图四：事发现场照片）

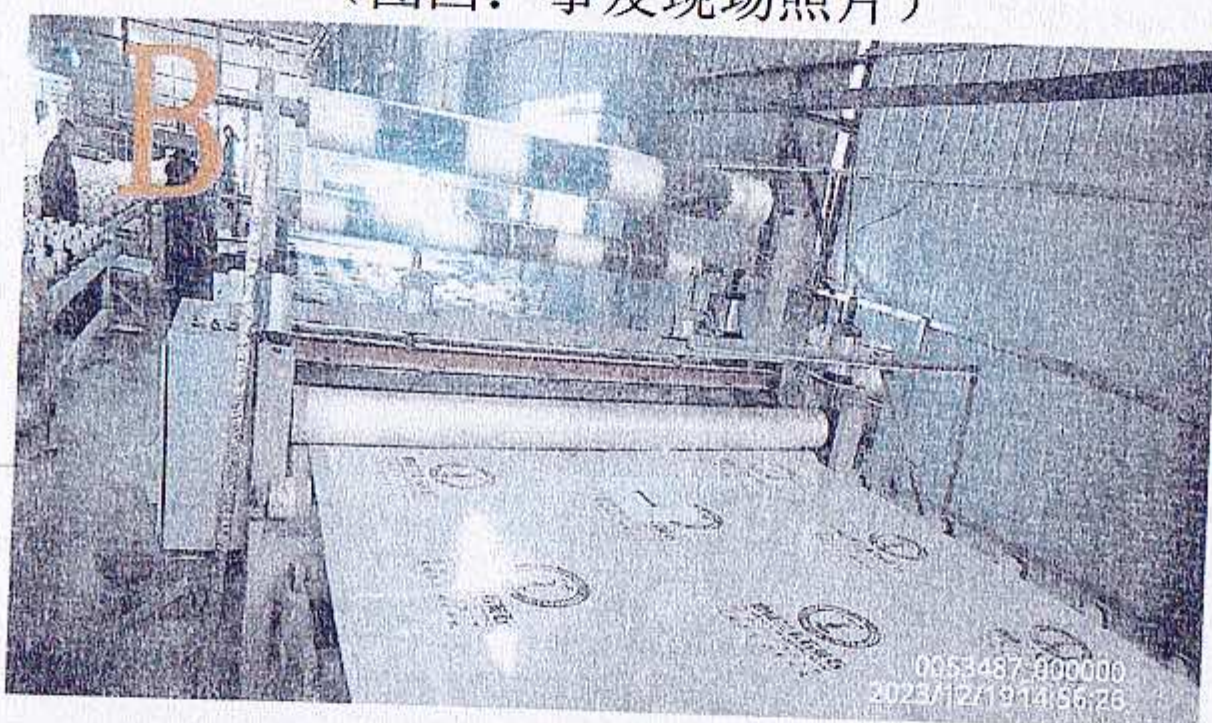
（图五：标记 1 号位置为事故现场）

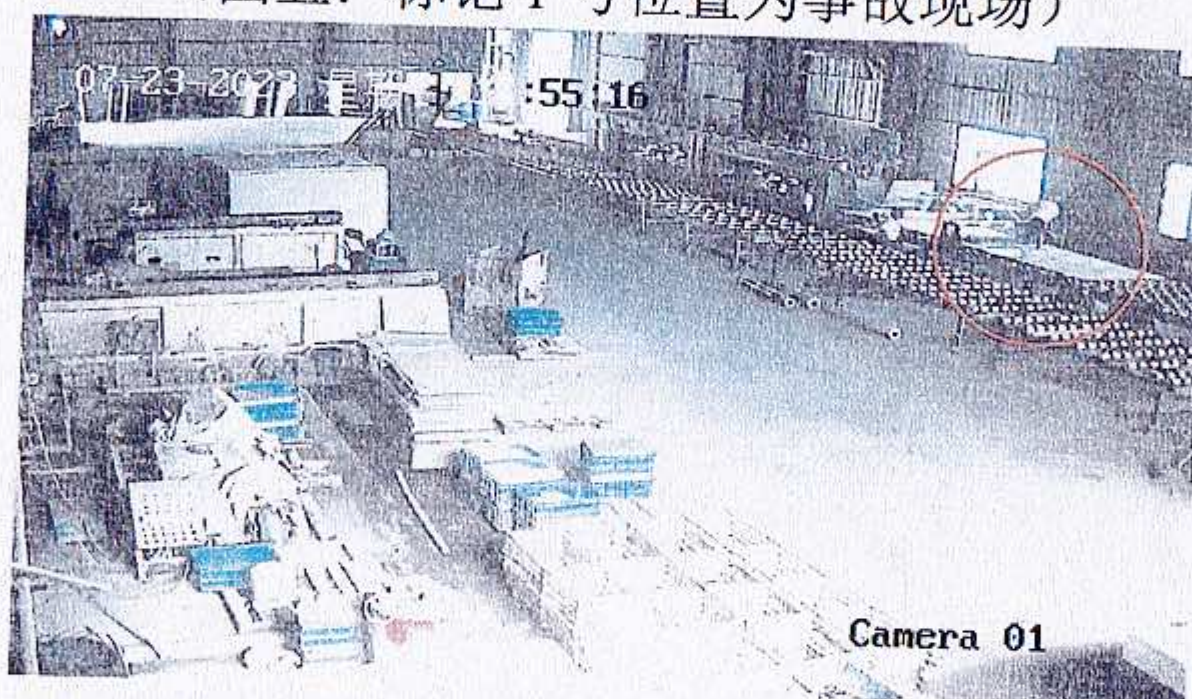
（图六：事故发生时伤者张[REDACTED]手握膜辊金属架，身体位于覆膜机膜辊金属架的西侧，身体痉挛呈头朝南状态）

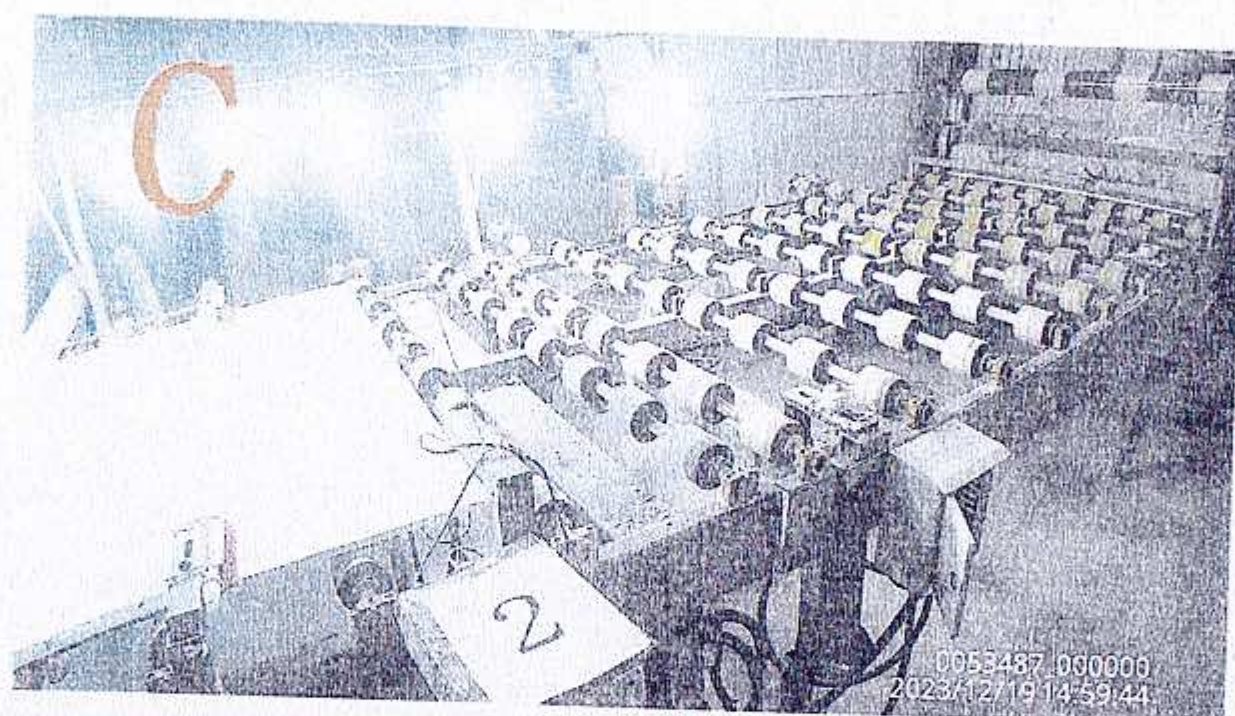
(图七：2号位置为喷码机)

1.企业未及时排查发现喷码机稳压器电缆线路破损。根据《河北省安全生产风险管控与隐患治理规定》第十七条第二款规定，企业应当定期开展事故隐患排查。通过查阅凯越公司隐患排查治理台账，该公司未按规定定期开展安全生产检查，排查事故隐患，喷码机电缆线路破损问题未能及时发现并消除。

4.喷码机电缆线未穿管保护。凯越公司安全生产意识淡薄，作业现场电缆线未按要求穿管保护，根据《低压配电设计规范》7.6.8要求，凯越公司未对与地面距离小于2.5米的电缆水平敷设采取有效铠装防护，致使破损电缆线与金属架体连接，造成漏电亡人事故。

经现场勘验，凯越公司在发生触电事故后，对覆膜机、喷码

机线路进行整改并局部升级改造（图七），设备线路已更换。从配电箱到喷码机和覆膜机敷设有桥架，外接线路有穿管保护，设备接地线在覆膜机南侧 1 米处连接角铁入地。
