# 遵义务川贵州遵义竹矿矿业有限公司“7·4” 一般机械致害事故调查报告

遵义务川贵州遵义竹矿矿业有限公司“7·4”  
一般机械致害事故调查组  
2026年8月26日

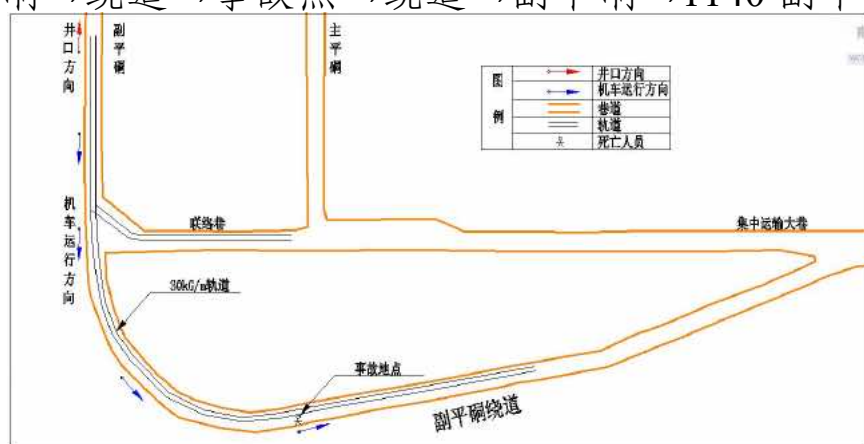
图 1 大竹园矿“7·4”事故现场平面图

大竹园矿 1140 水平副平硐绕道第一个曲线段往里 3m 处，距离副平硐井口 1430m。

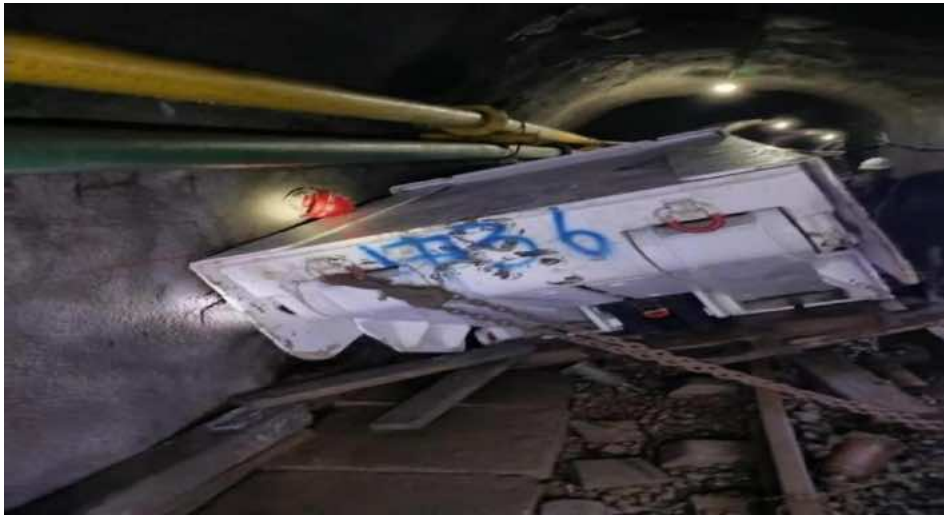
图 2 大竹园矿“7·4”事故现场图

内，未发生倾覆。车辆掉道后，廖某某到 2 号皮带机头处电话报告王某。王某接报后，于 5 时 54 分带上千斤顶独自入井，并电话通知在井底 8 号平台岗位的把钩工毛某某一并前往处理。王某于 6 时 7 分抵达掉道现场后，组织杨某某、廖某某、毛某某用千斤顶顶升车辆开展复轨作业。6 时 45 分左右，千斤顶突发侧向滑移，导致平板车及支架整体侧滑至巷道水沟帮，直接挤压正在巷道水沟侧垫木板的王某头面部，7 时 2 分王某被救援出井送务川自治县人民医院抢救，于 8 时 59 分抢救无效死亡。

巷道内有少量积水，致轨道、道钉湿滑，复轨作业时将 1 个千斤顶放置在靠近水沟侧的轨道上，千斤顶受力后发生滑移，致装有支架的平板车整体向水沟侧滑移。

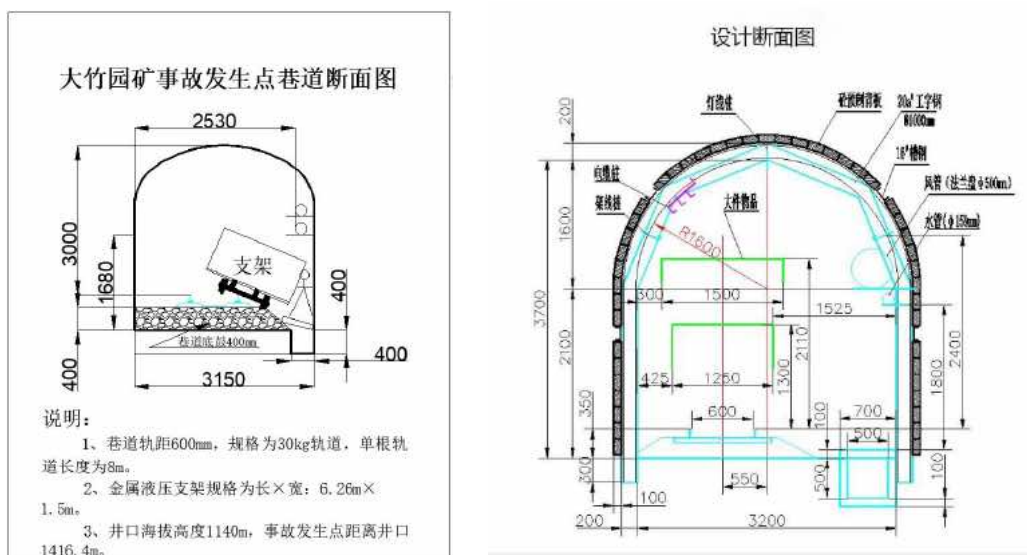
图 3 大竹园矿“7·4”事故现场巷道实际断面图与设计断面图

(1)巷道尺寸情况。事故段巷道宽 3.15m、轨面处中高 3m，采用半圆拱锚网喷支护；巷道底板出现底鼓，最大底鼓高度达 0.4m，事故侧巷道有效通行宽度 0.85m；巷道距底板 1.8m 处布设两趟钢管，下方设置 0.3m×0.3m 排水沟，巷道内有少量积水。该段巷道设计宽度为 3.2m，高为 3.7m。

**4.勘察结论：**一是事故地点巷道受来压影响，发生底鼓、两帮开裂等隐患后未及时治疗，致巷道高度和宽度均小于设计要求；二是大件运输时，设计中水沟侧有效通行宽度为 1.2m，实际为 0.85m，导致复轨作业时安全避险空间不足；三是水沟受压变形后未及时维护，巷道内有少量积水，致轨道、道钉湿滑，复轨作业时将 1 个千斤顶放置在靠近水沟侧的轨道处，千斤顶受力后发生滑移，致装有支架的平板车整体向水沟侧滑移；四是事故所处线路为曲线轨道区段，该处曲线轨道轨距未加宽，外轨高度未超内轨，机车过弯时离心力得不到有效抵消，机车与矿车之间硬连接装置属于非标自制构件，安全可靠性能不足。

事故地点巷道受来压影响，发生底鼓、两帮开裂等隐患后整改不到位，致巷道高度和宽度均小于设计要求以及水沟侧的有效通行宽度少于设计 0.35m，装有支架的平板车整体向水沟侧滑移后，王某因避险空间不足未能及时躲避。

立“矿-科-队-岗”四级隐患排查治理网格，明确各级排查责任、排查频次、排查标准，实现运输线路、设备设施、巷道环境、作业行为排查全覆盖、无死角。制定轨道运输专项排查措施，每日对运输路线进行巡查，每周开展一次全面排查，每月组织一次专项检测。立即对副平硐底鼓变形、排水沟排水不畅等问题开展专项整治，平整巷道底板、修复调整轨道、拓宽人行通道、疏通改造排水系统，确保运输条件完全符合安全规范要求。建立隐患排查、登记、整改、复查、销号全闭环管理机制，所有隐患必须明确整改责任人、整改时限、整改措施，整改完成后经复核签字方可销号。对反复出现的车辆掉道等同类隐患，深入溯源分析原因，从技术、管理、设备层面系统整改，彻底根除同类风险。全面修订完善《1110 工作面采矿设备运输以及安装安全技术措施》，结合矿山实际工况，细化掉道险情上报处置流程、高危作业禁止性规定、运输线路巡查维护制度等实操内容，确保措施贴合现场、精准管用、可落地执行。严格技术措施审核把关，实行编制人、科室负责人、总工程师三级审核制度，确保措施全面、具体、针对性强。
