# “11·05”福田区半山御景小区燃气管道泄漏 事故调查报告

“11·05”福田区半山御景小区燃气管道泄漏事故调查组

2022年1月20日

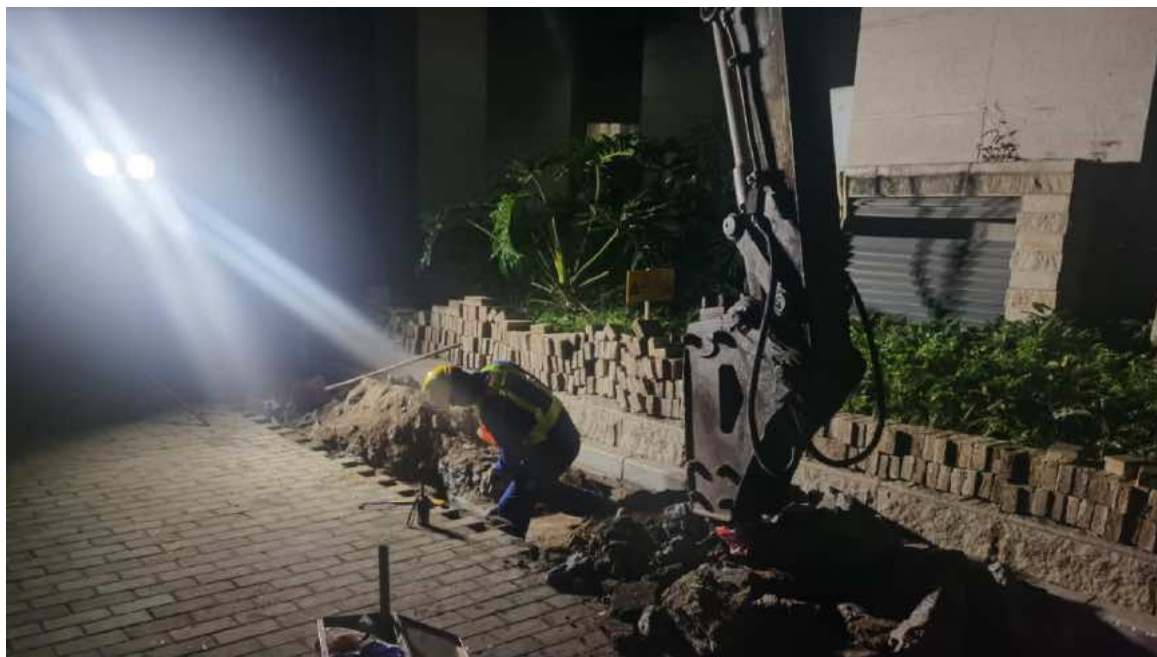
事发地点位于福田区梅林街道梅东三路半山御景小区 4 号楼楼下（见图 1）。

图 1 事故现场抢修图

事发地点已开挖的沟槽尺寸为 2\*1.5\*0.2 米，沟槽距燃气出地控制阀约 3 米，沟槽旁停放一台破路机。

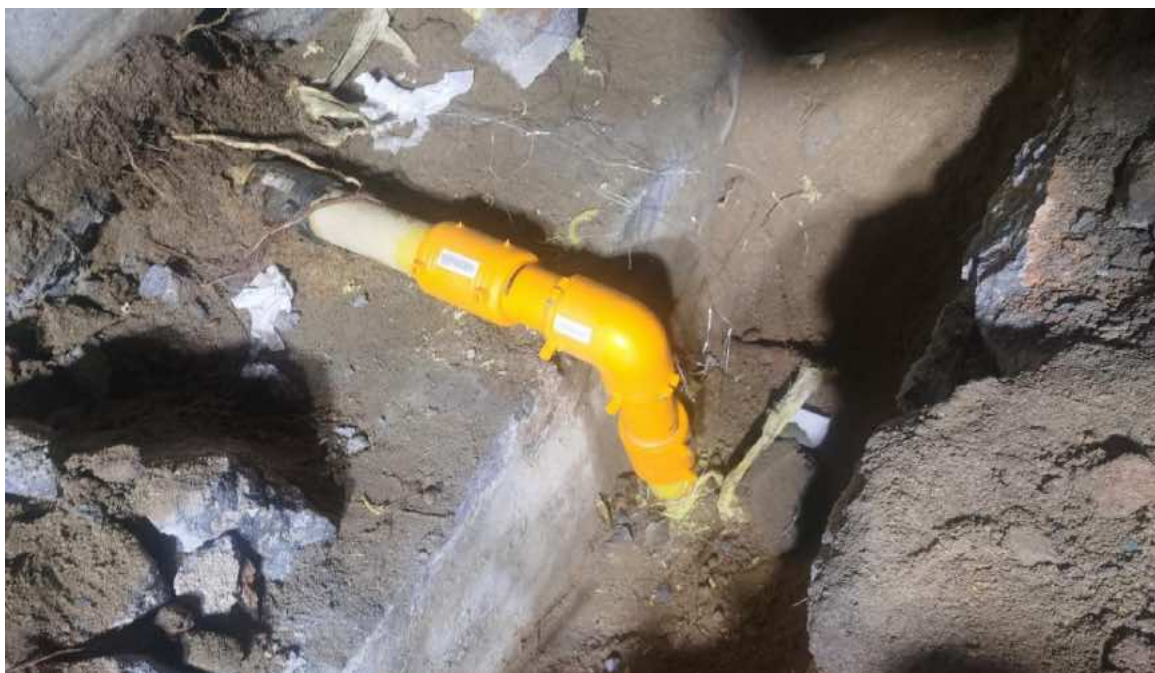
燃气泄漏管段为小区内庭院管，管道直径 63mm，属于 PE 管材，管道壁厚为 5.8mm，供气压力 0.16Mpa，运行状态属带气管（见图 2）。

图 2 燃气泄漏管段图

此段被损坏的管道位于小区人行道边，埋深 0.35 米，符合《城镇燃气设计规范》（GB 50028-2006）6.3.4 条款规定：地下燃气管道埋设在机动车不可能到达的地方时，不得小于 0.3 米要求；管道的设计与施工均按照规范要求执行且管道在敷设之初有进行管沟保护，安全性符合要求。

吴某尾在向福田分公司巡检人员表明停工后，为赶工期待巡检人员离场后，再次返场施工，在燃气管道保护范围内并未采用人工施工而采取机械作业，违章指挥黄某亮利用挖掘机开

挖路面野蛮作业，挖破燃气管道，导致燃气泄漏。

致燃气泄漏，随即对受损管道进行更换处理。

19 时 57 分，受损管道完成更换，险情得到排除，对管道进行保压置换后，恢复地下管网及地上用户供气，抢修结束。
