# 宝安沙井宗地 A301-0622 项目 “9·19” 一般高处坠落事故调查报告

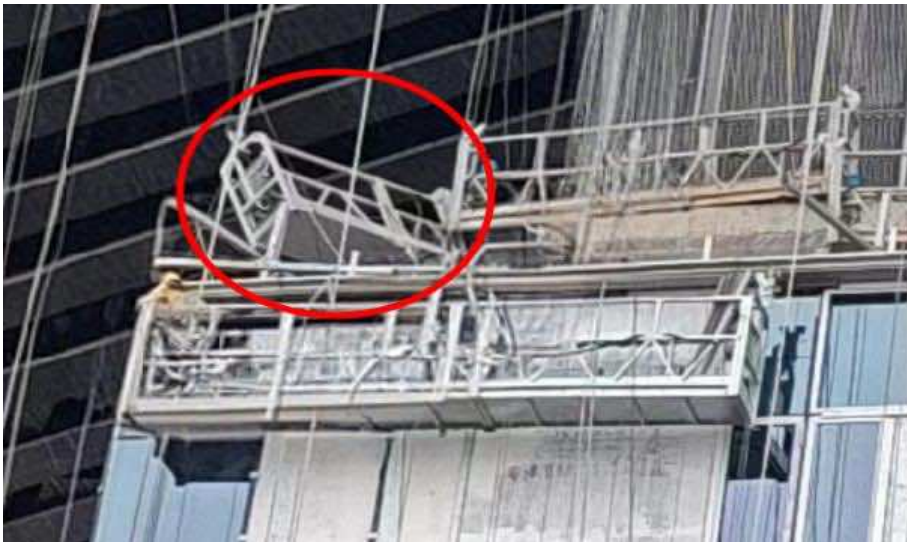
14 时 40 分许，常某涛安排工人毕某和陶某波（伤者）将涉事吊篮悬吊平台落地及固定。15 时 50 分许，陶某波和毕某来到项目工地 S1-C 栋 7 楼北侧平台后看到涉事吊篮悬吊平台的西北侧支腿被卡阻在 18 号吊篮西侧悬挂支架的顶部（详见图 1），于是毕某就用一根钢管去撬悬吊平台被卡阻的位置，而陶某波则用手去推悬吊平台底部，两人操作了一会后未能将悬吊平台从卡阻位置脱离出来。随后毕某就上到悬吊平台内，操作悬吊平台上下轻幅移动，而陶某波则站在悬吊平台下方的围墙上用钢管去撬卡阻位置及用手去推悬吊平台，悬吊平台突然从卡阻位置脱离出来并发生摆动，陶某波下意识抓住悬吊平台，随即被摆动的悬吊平台带至 7 楼平台围墙外，后因陶某波未能抓紧吊篮悬吊平台导致其从 7 楼坠落至 4 楼平台地面受伤。

图 1 事发前涉事吊篮悬吊平台被卡阻的状况

4. 从事发前涉事吊篮卡阻的现场照片来看，涉事吊篮的西北侧支腿被卡阻在 18 号吊篮西侧悬挂支架的顶部。经现场勘查发现，涉事吊篮的悬吊平台底部四个角均设置有支腿，其中西北支腿存在严重刮擦痕迹，18 号吊篮的悬挂支架（材质为钢材）顶部同样存在刮擦痕迹。

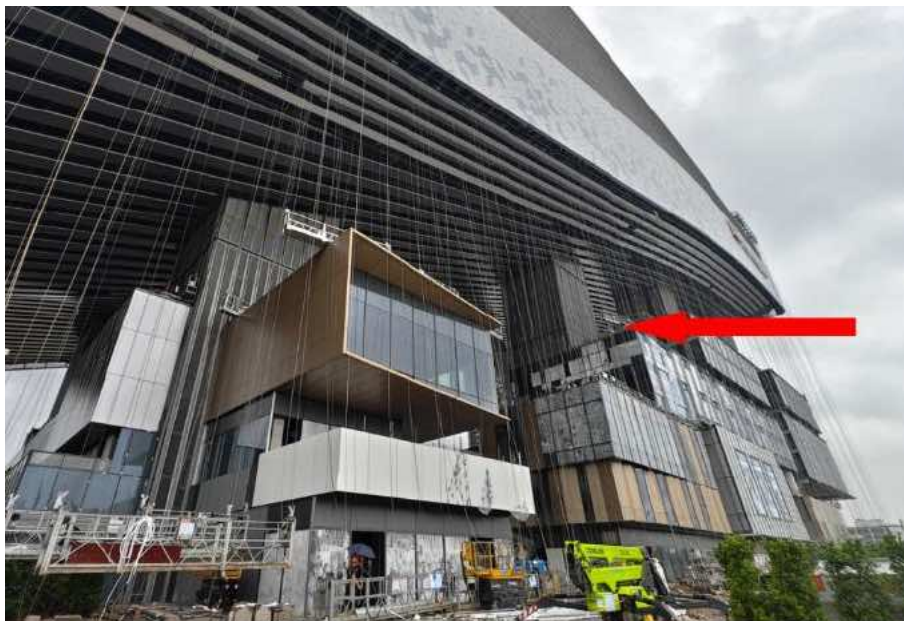
1. 事故发生地为涉事项目工地西面 S1-C 栋 7 楼北侧平台

图 2 事发地位于工地西面 S1-C 栋 7 楼北侧平台

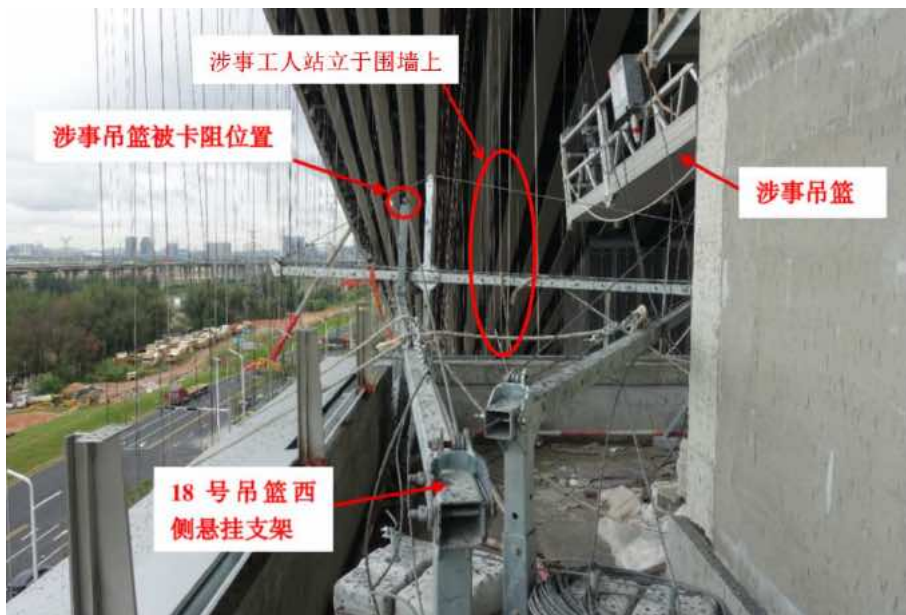
图 3 事故现场

2. 事故发生位置位于项目工地西面 S1-C 栋 7 楼北侧屋面平台，平台边缘砌有围墙，地面安装有 18 号吊篮的配重悬挂装置，每套配重悬挂装置均由 2 个配重悬挂支架、多个配重块和钢丝绳等组成；事发时，涉事吊篮悬吊平台西北侧支腿被卡阻在 18 号吊篮西侧悬挂支架的顶部，涉事工人站立于围墙上的红圈位置；事发后，涉事吊篮悬吊平台悬挂于空中（详见图 3）。

2. 事故现场的地面安装有 17 号吊篮和 18 号吊篮的 2 套配重悬挂装置，每套配重悬挂装置均由 2 个配重悬挂支架、多个配重块和钢丝绳等组成。测得 17 号吊篮北侧悬挂支架的顶部离地高约 2.45m，18 号吊篮西侧悬挂支架的顶部离地高约 2.25m。由此可见，涉事人员站在地面上时，手需要举起高于头顶才能触及卡阻的涉事吊篮支腿，这样的姿势难以发力推拉涉事吊篮，结合目击者的描述，如果涉事人员站在围墙上推拉涉事吊篮则更容易发力。

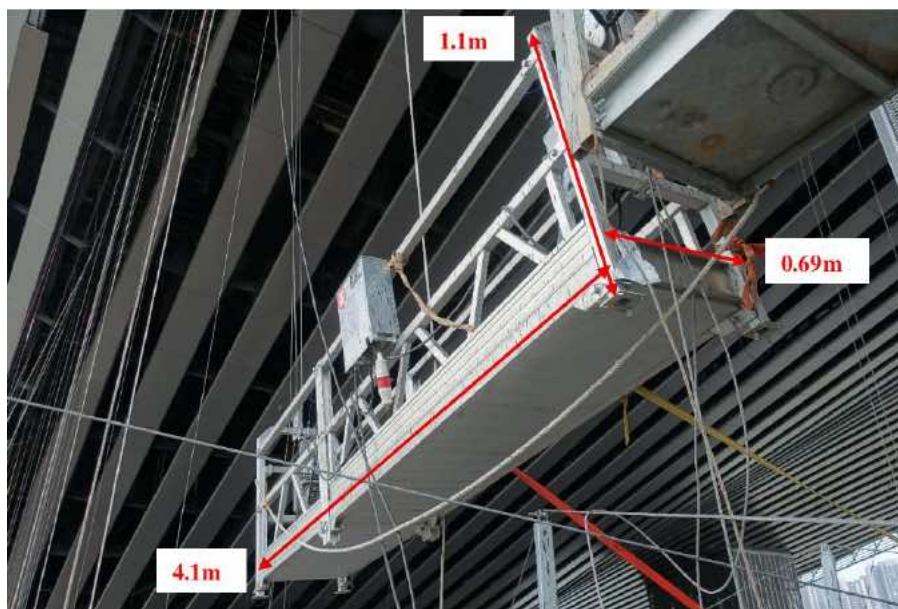
3. 事发后，涉事吊篮悬吊平台悬挂在事故现场北侧围墙上，现场测得悬吊平台尺寸约为  $4.1\text{m} \times 0.69\text{m} \times 1.1\text{m}$ （长  $\times$  宽  $\times$  高）（详见图 4）。

图 4 涉事吊篮悬吊平台

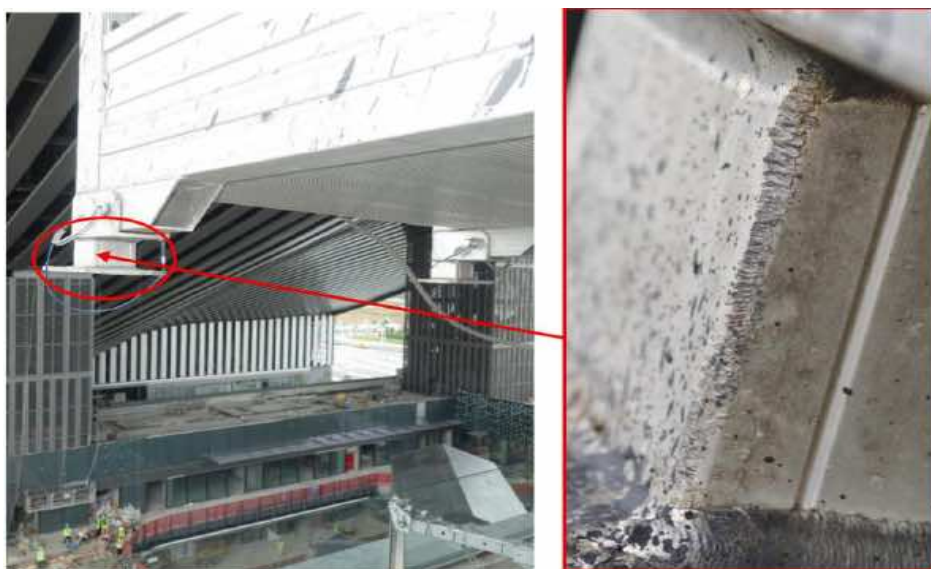
4. 经现场勘查发现，涉事吊篮悬吊平台的底部四个角均设

置有支腿，其中悬吊平台西北支腿存在明显刮擦的痕迹（详见图 5）。

图 5 涉事吊篮悬吊平台西北支腿有刮擦痕迹

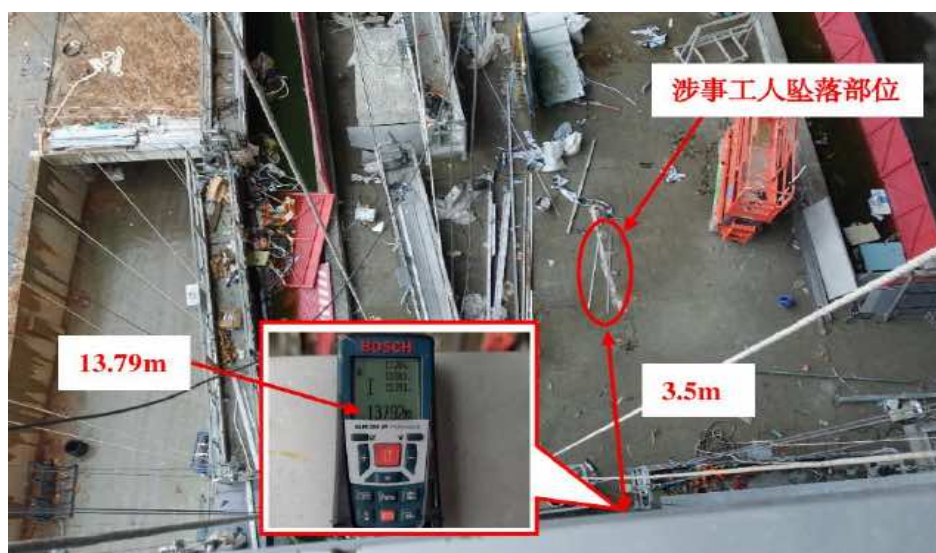
5. 事发后，涉事工人陶某波坠落至项目工地 S1-C 栋 4 楼平台，坠落高度约 13.79 米；在涉事工人坠落位置边上有一顶蓝色安全帽，为涉事工人作业时佩戴的安全帽（详见图 6）。

图 6 涉事工人坠落高度及位置

1. 事故现场位于涉事项目工地西面 S1-C 栋 7 楼屋面，屋面边缘砌有围墙，涉事人员的坠落部位位于 4 楼地面，测得坠落高度约为 13.79m，坠落部位距离 S1-C 栋北侧外立面约 3.5m，说明涉事人员应从事故现场北侧围墙处坠落至地面。
