**万山桂山岛军民共建路改造工程“9·30”  
一般车辆伤害事故调查报告**

**万山海洋开发试验区事故调查组  
2025 年 2 月 8 日**

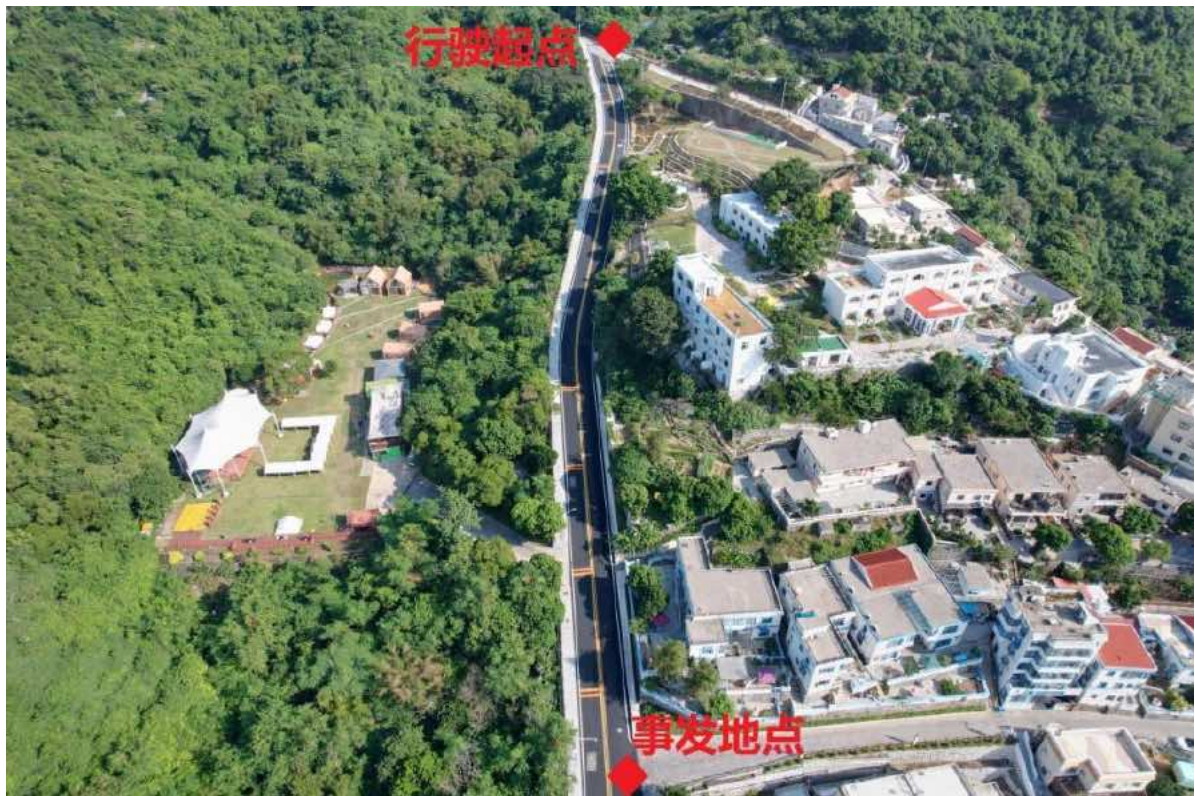
图 1

**2. 事故位置。**事故现场位于珠海市万山区桂山岛军民共建路与平安路交叉口，详见图 1。
