# 宝安西乡臣田社区臣田旧村东区 48 号 “9·3” 一般高处坠落事故调查报告

调查组认定，宝安西乡臣田社区臣田旧村东区 48 号 “9·3” 一般高处坠落事故是一起因工人违章冒险作业造成的生产安全责任事故。

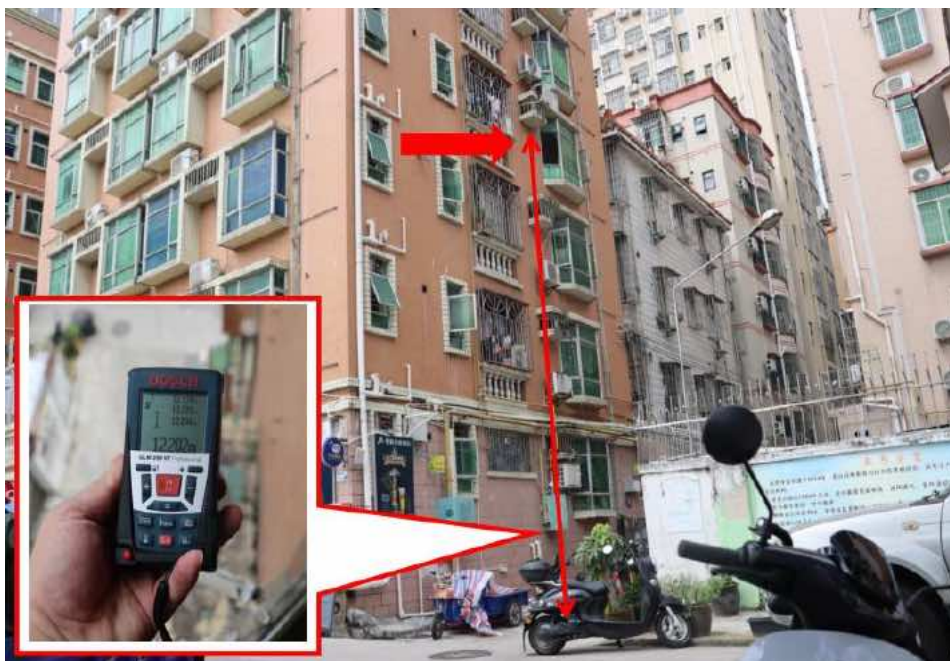
事故发生在西乡街道臣田社区臣田旧村东区48号403房卧室窗户上方（见图1），需要拆卸的空调外机位于涉事楼房的五楼空调外机放置平台（见图2）。涉事窗户窗扇已掉落，仅遗留有折断痕迹的一条铝合金窗扇边框（见图3），涉事窗户外面仅有一个不锈钢支架可供系挂，其中一根不锈钢柱子下端脱裂，脱痕较新（见图4）。作业时所处位置距离地面高度约为12.2米。

图 1：事发位置为臣田旧村东区 48 号 403 房卧室窗户上方

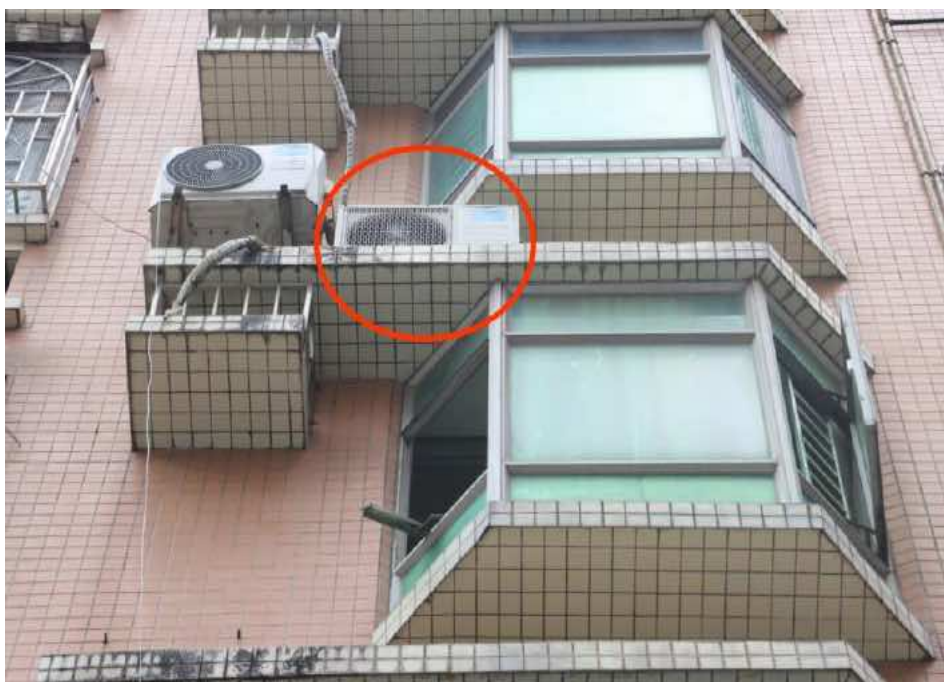
图 2：空调外机位于涉事楼房的五楼空调外机放置平台

1. 空调外机位于该栋楼房五楼空调外机放置平台上，韦琳棠从四楼窗户爬出，沿窗户向上攀爬，需双脚踩在窗扇上进行作业，该窗扇无法支撑成人重量，存在踩断坠落风险。

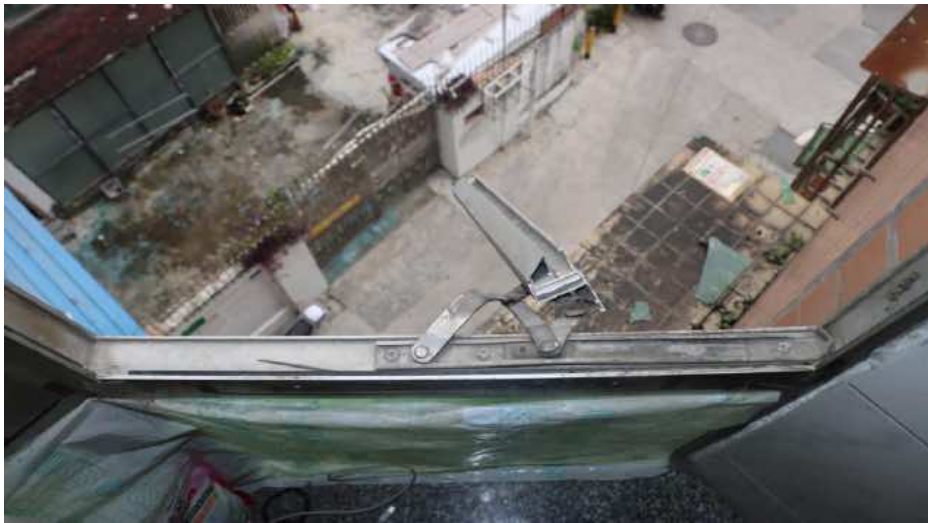
图 3：窗户遗留有折断痕迹的一条铝合金窗扇边框

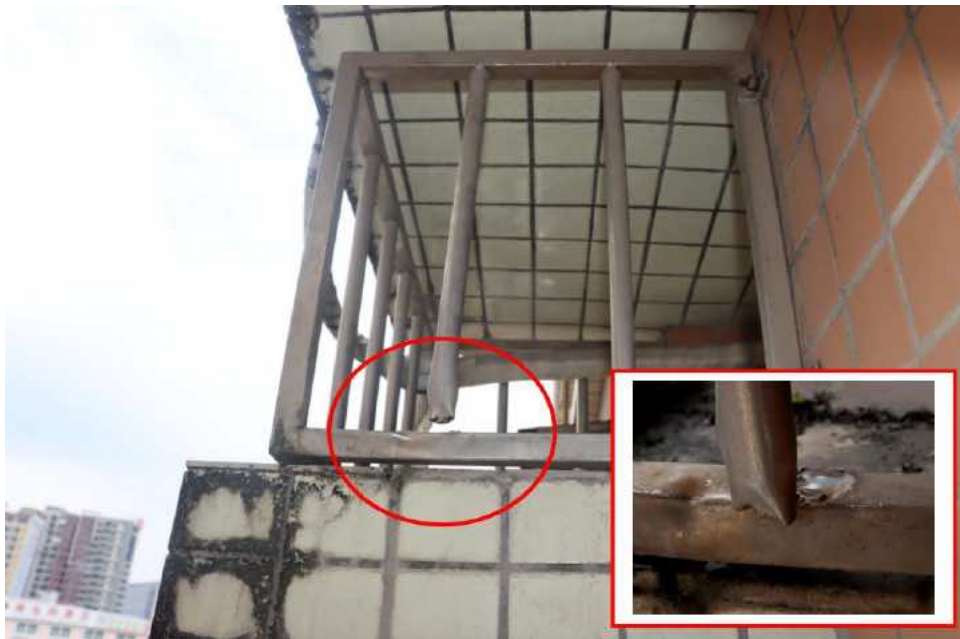
图 4：不锈钢柱子下端脱裂，脱痕较新

2. 韦琳棠将安全带挂钩系挂在窗户右上方不锈钢支架的柱子上，系挂处为不锈钢焊接处，易折断，无法作为牢固点系挂。
