## 沪昆高速镇远县“5·25”一般道路运输事故调查报告

2026年5月25日4时40分许，沪昆高速上行1564公里92米处（小地名：水竹湾，镇远县境内）发生一起轻货车追尾碰撞的道路交通事故，造成1人死亡，1辆车辆严重损坏，直接经济损失120余万元。

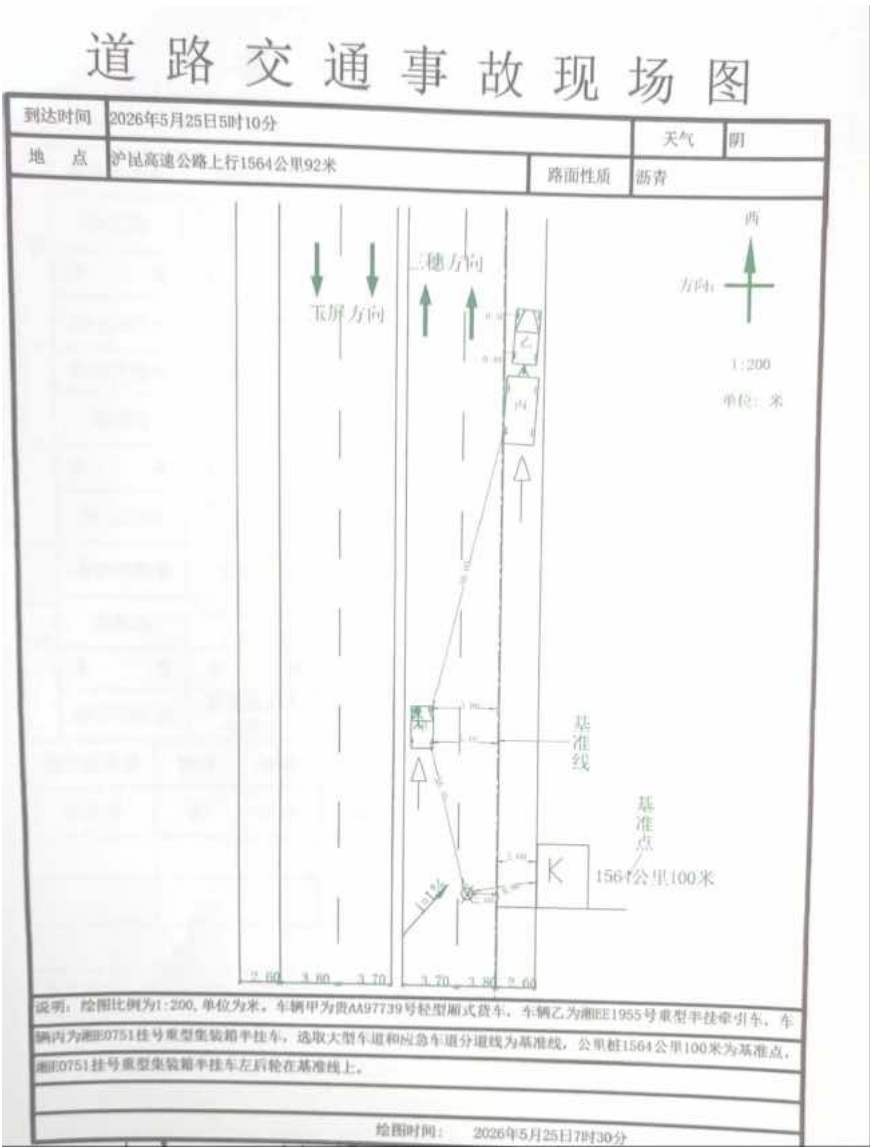
事故现场位于贵州省黔东南州镇远县境内沪昆高速公路1564公里92米处。**1.道路设计等级。**国道高速, 该有效路面宽度为10.73米, 路面结构为沥青路面, 其路面有快车道、慢车道与应急车道分界线, 该路段大车限速为110公里每小时。**2.道路类型为国道高速公路。**该路段为东西走向, 东往玉屏方向, 西往凯里方向, 该段, 纵向坡度1%, 弯道半径R=0米, 其路面有快车道、慢车道与应急车道分界线, 道路中央隔离设施为混凝土护栏。道路类型为国道高速公路, 发生交通事故时路面无障碍物、无坑槽、积水等病害。**3.昼夜情况。**晚上, 米。**4.安防设施情况。**道路中央隔离设施和路侧防护设施均为混凝土护栏, 公路附属设施完好。

图1.事故现场示意图
