# 关于宝安福永深圳市汇利通机电设备有限公司 “8·19”一般物体打击重伤事故的调查报告

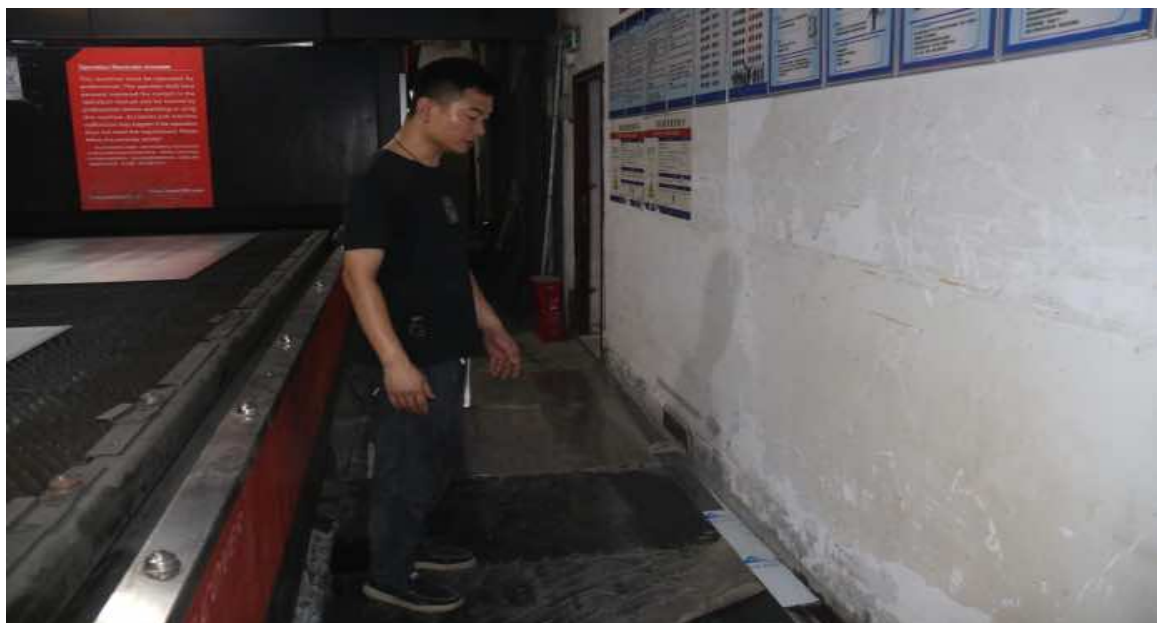
图 1：黄某台事发时的位置

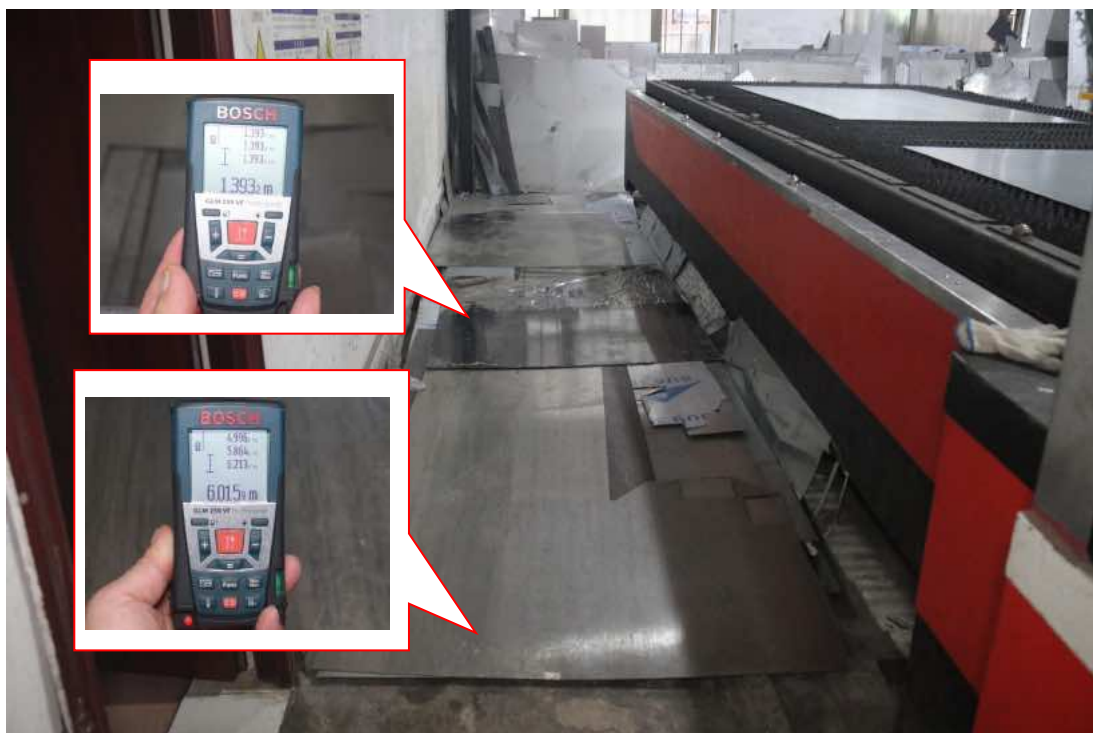
1. 现场测得倒塌的涉事不锈钢板材长度约为 6 米，测得涉事通道约为 1.4 米，涉事不锈钢板材摆放方式与另一侧通道的不锈钢板材摆放方式类似，仅斜靠墙摆放未做防倾倒措施，不满足 GB/T 12801-2008 《生产过程安全卫生要求总则》第 5.8.1.2 a 条<sup>1</sup>规定。

图 2：现场测得倒塌的涉事不锈钢板材长度约为 6 米，测得涉事通道约为 1.4 米

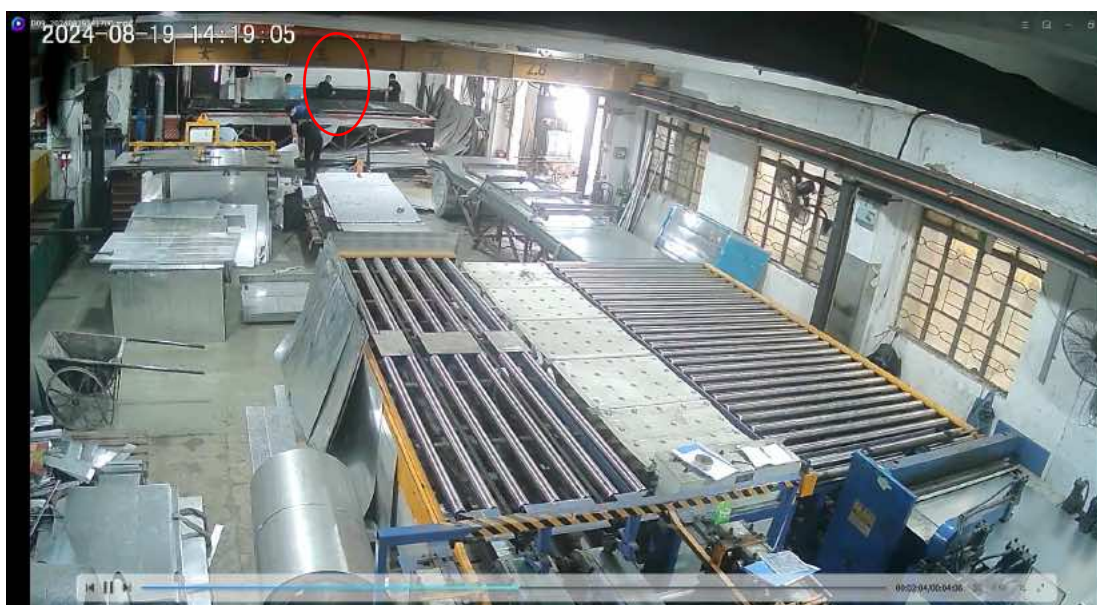
图 3：黄某台面向板材（红圈处）

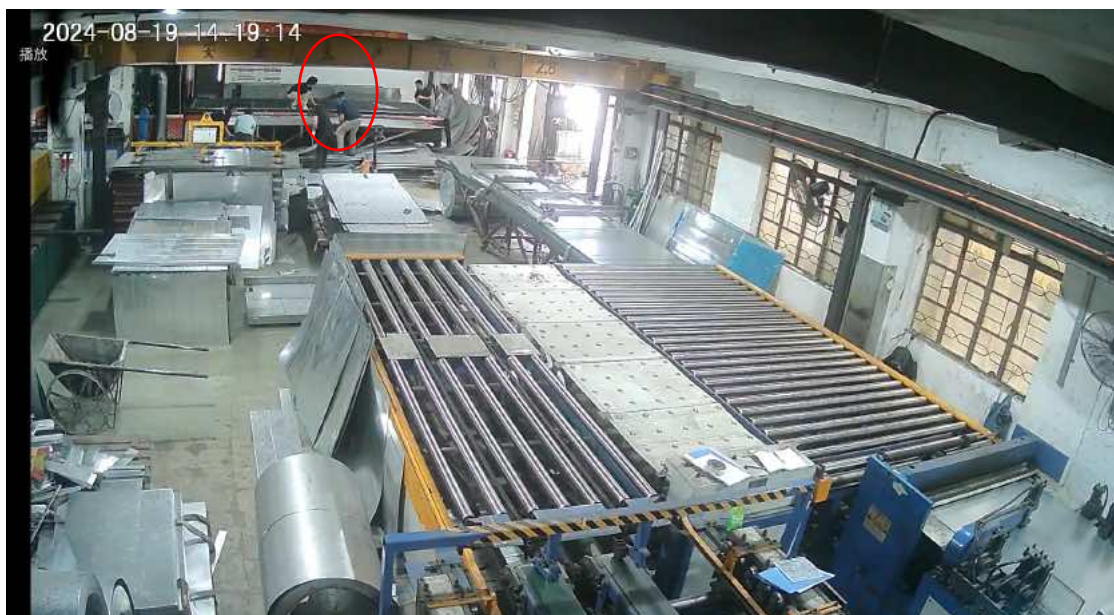
图 4：黄某台被板材压倒（红圈处）

2. 黄某台在进行挑选不锈钢板材作业时，冒险将不锈钢板材倚靠其身上，未对不锈钢板材采取防倾倒措施，导致其被不锈

钢板材压倒并割伤。

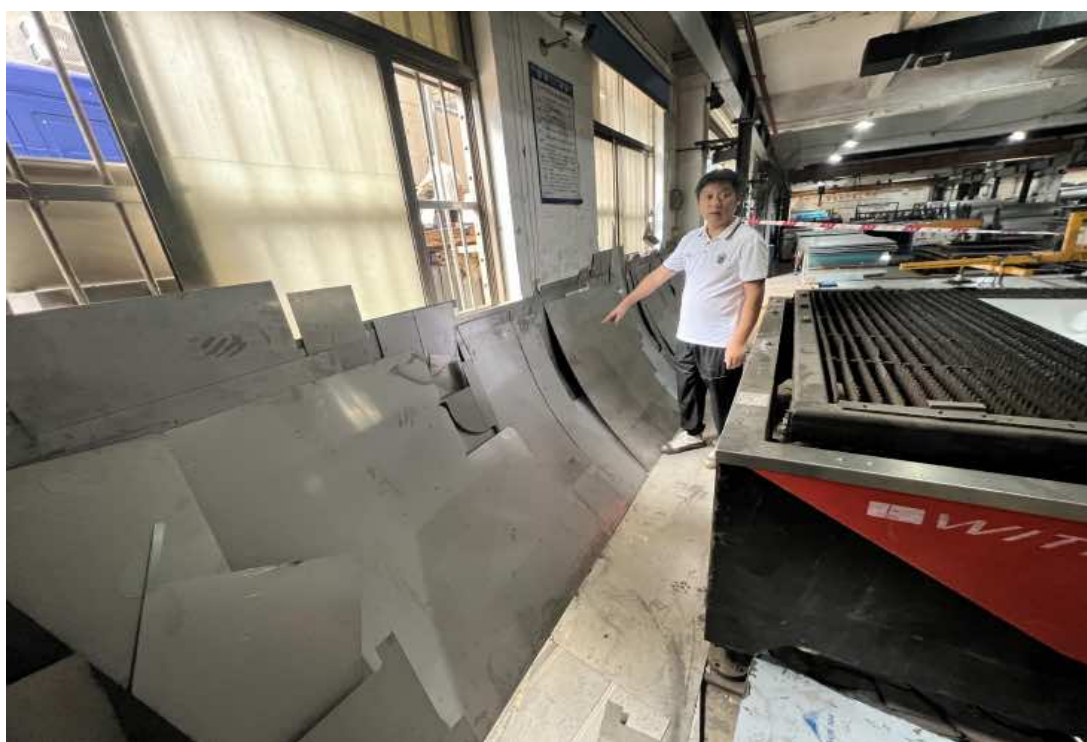
图 5：另一侧通道摆放的板材与事发区域摆放的板材类似
