**台州路桥豪达（浙江）汽车配件有限公司  
年产 600 万套 FAKRA 汽车线束生产基地建设项目  
“11·26”较大物体打击事故调查报告**

台州市政府事故调查组

2026 年 3 月 10 日

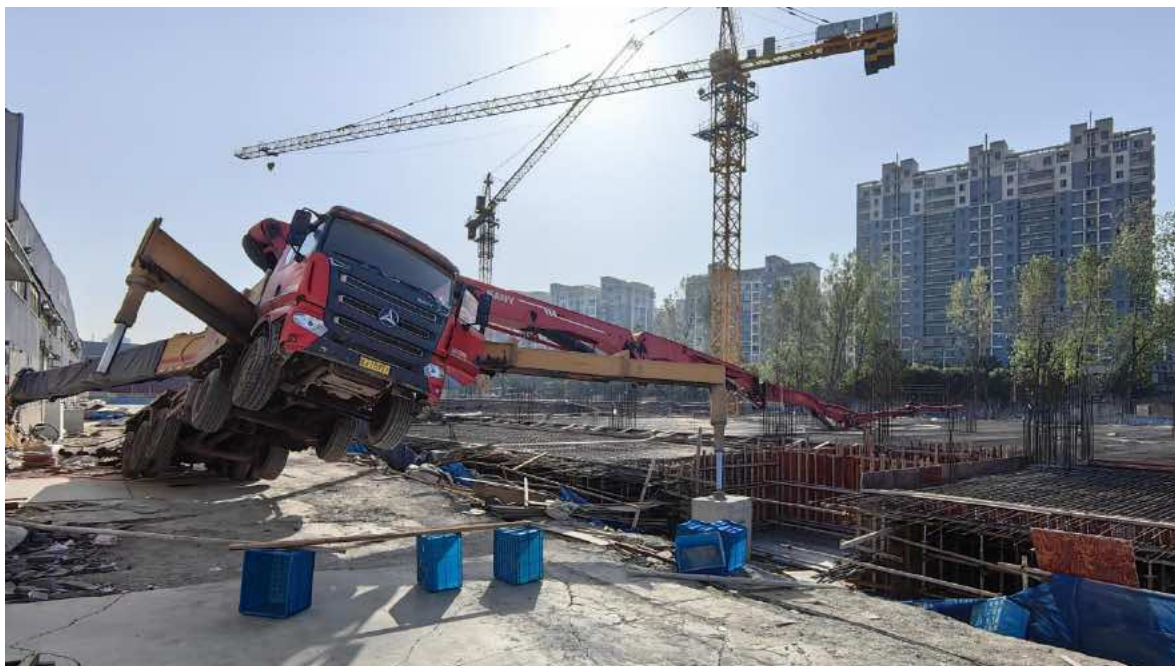
图 2 涉事泵车前视图

日期为 2025 年 6 月 10 日。泵车停放在项目北侧的施工道路上，事故发生后，泵车车头呈抬起状，向南侧倾斜，左侧两条支腿呈打开状态，右侧两条支腿未完全打开。

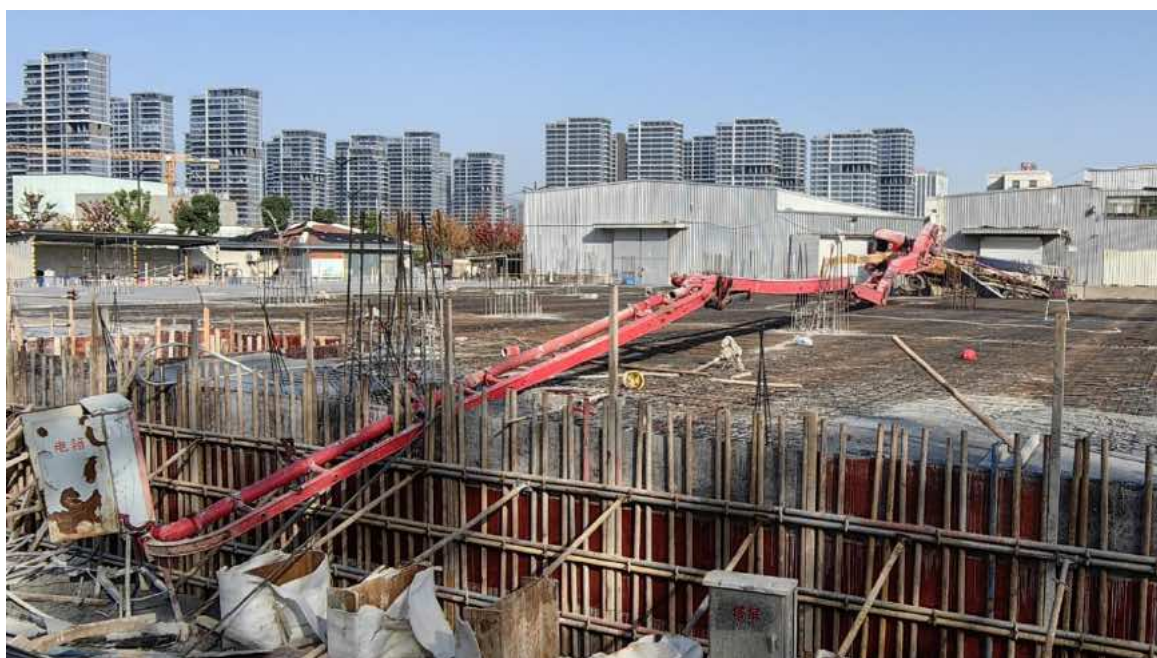
图 4 涉事泵车布料臂示意图

2. 泵车倾倒原因鉴定。根据浙江省特种设备科学研究院出具的鉴定意见：（1）排除泵车车辆、设备故障等因素导致泵车倾倒的可能性。（2）涉事泵车倾倒的过程为施工单位未提供符合泵车架设条件的作业场地，用于承接泵车支腿的支墩未可靠搁置于坚实的基础上，且未采取可靠安全防护措施，泵车作业期间产生的脉动压力与臂架摆动形成动态作用，在该动态作用产生的冲击力下，泵车左后方支墩逐步向北侧位移。又因支墩北侧斜坡处并非坚实地面，在支墩在自重与动态荷载的共同作用下发生沉降，最

**3. 支墩失稳原因分析。**根据事故调查组技术组专家分析，现场采用支墩作为泵车支腿的支承面，未经技术论证，存在重大缺陷。（1）支墩与支护梁未实现刚性连接，导致支撑结构整体稳定性不足，无法有效传递和分散荷载；支墩高度过高造成重心上移，在泵送作业等动荷载作用下，极易产生侧向晃动。（2）支墩底部放置胶合板作为垫层，因其材料本身摩擦系数较低，无法提供可靠的抗滑移约束，在施工荷载作用下，支墩与胶合板之间易发生相对位移，显著增加了支墩滑移的风险。

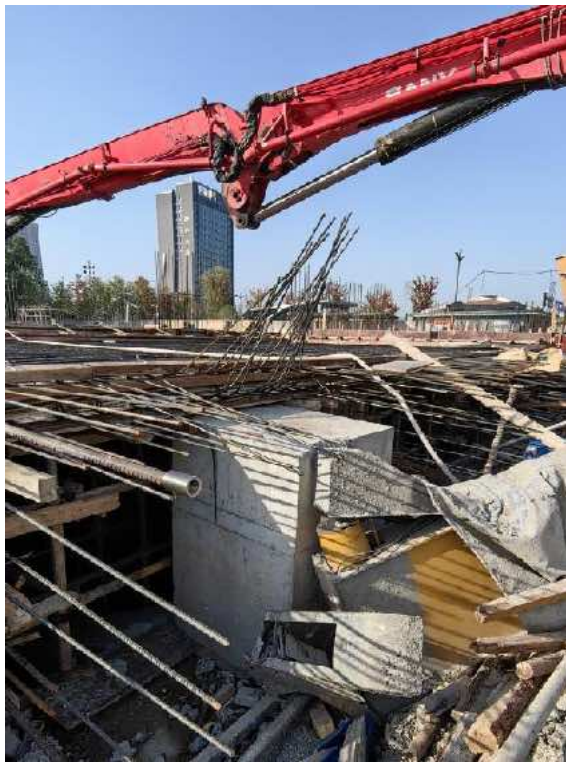
**3.支墩情况。**涉事支墩为施工单位预制的混凝土构件，其长、宽均约0.8米、高度约1.2米，单个支墩重量约1.5吨。事故发生后，两个支墩仍留存在泵车南侧的基坑支护梁上，支墩下方垫有胶合板。经查明，自2025年9月以来，豪达建设项目曾多次采用支墩作为泵车支腿的支承面进行泵送作业。

图 5 泵车左后侧支撑支墩

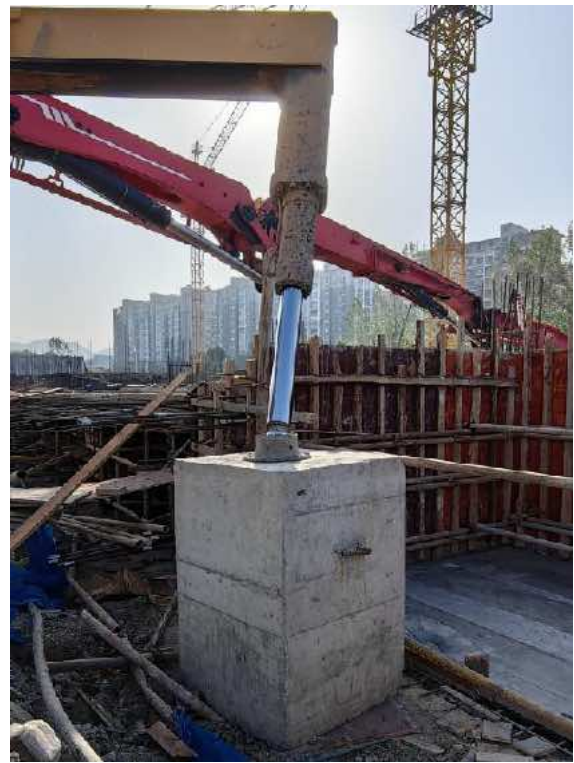
图 6 泵车左前侧支撑支墩

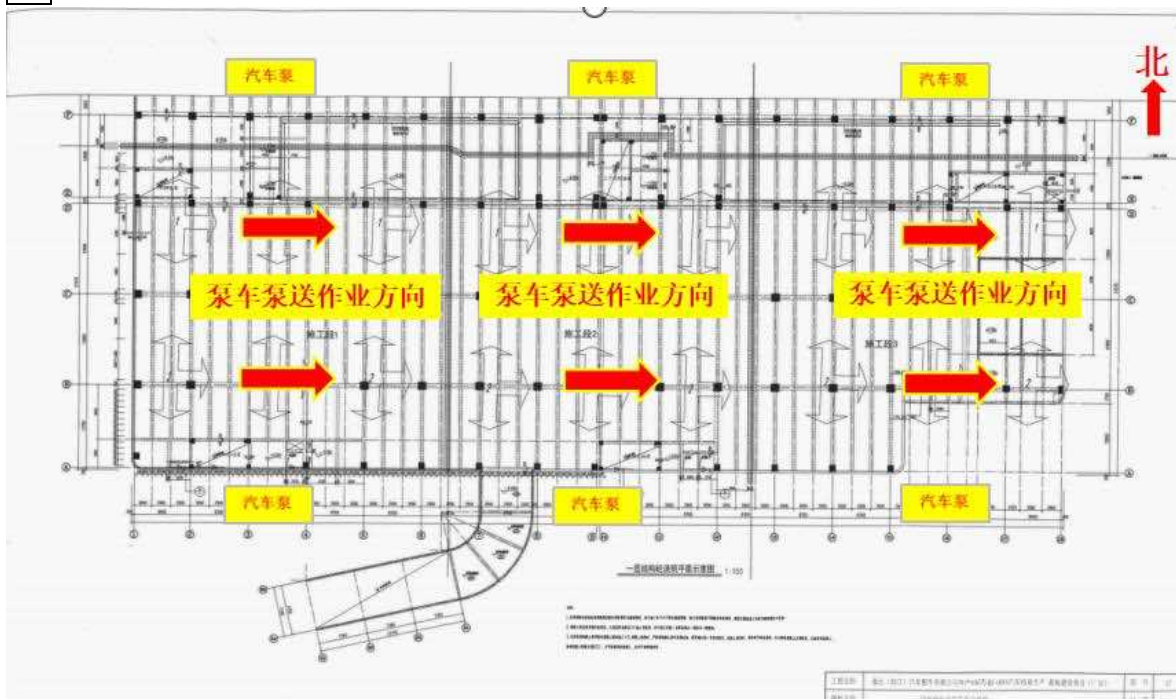
图 7 一层结构混凝土浇筑平面示意图

**1. 事发作业前准备情况。(1) 混凝土浇筑作业方案情况。**2025年10月25日豪达建设项目《高大支模架专项施工方案》（以下简称“高支模方案”）经专家评审后由建乐公司报瑞远公司审查通过，根据方案，地下室顶板浇筑应安排泵车在项目南北两侧的施工道路上分段自西向东进行浇筑。**(2) 混凝土泵送作业情况。**项目南侧施工道路被施工项目部作为钢筋、木板等物料堆场使用，大型施工车辆无法进入，又因项目北侧施工道路狭窄，无法满足泵车作业时支腿全幅展开的支撑要求，施工项目部、东鑫公司双方协商确定采用支墩作为泵车支腿的支承面进行泵送作业。**(3) 事故前隐患治理情况。**2025年10月17日，东鑫公司总经理王

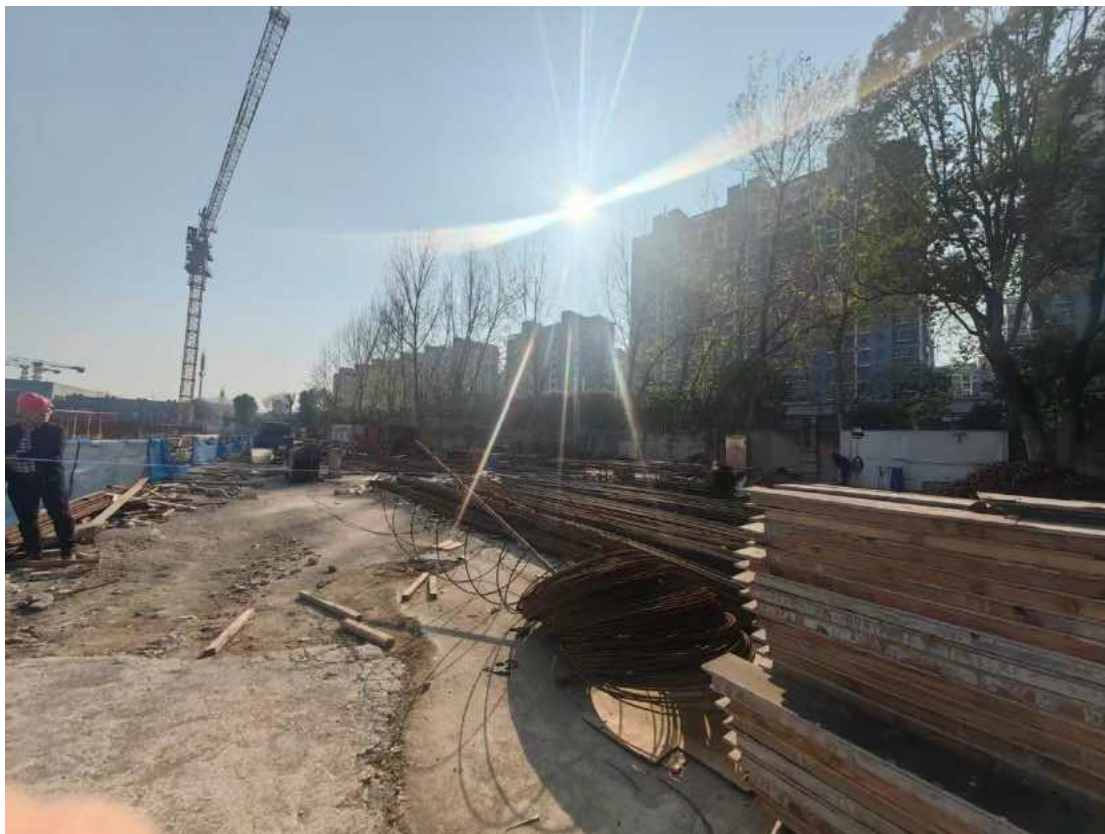
事故现场位于豪达建设项目西南侧的地下室基础顶板面上，南北两侧均为施工道路，其中南侧施工道路堆放有钢筋、木板等物料。经现场测量，南侧道路东端入口宽度为 11 米，因被物料占用，事故发生时东端入口处实际宽度仅为 6.1 米。

图 8 南侧施工道路现场照片

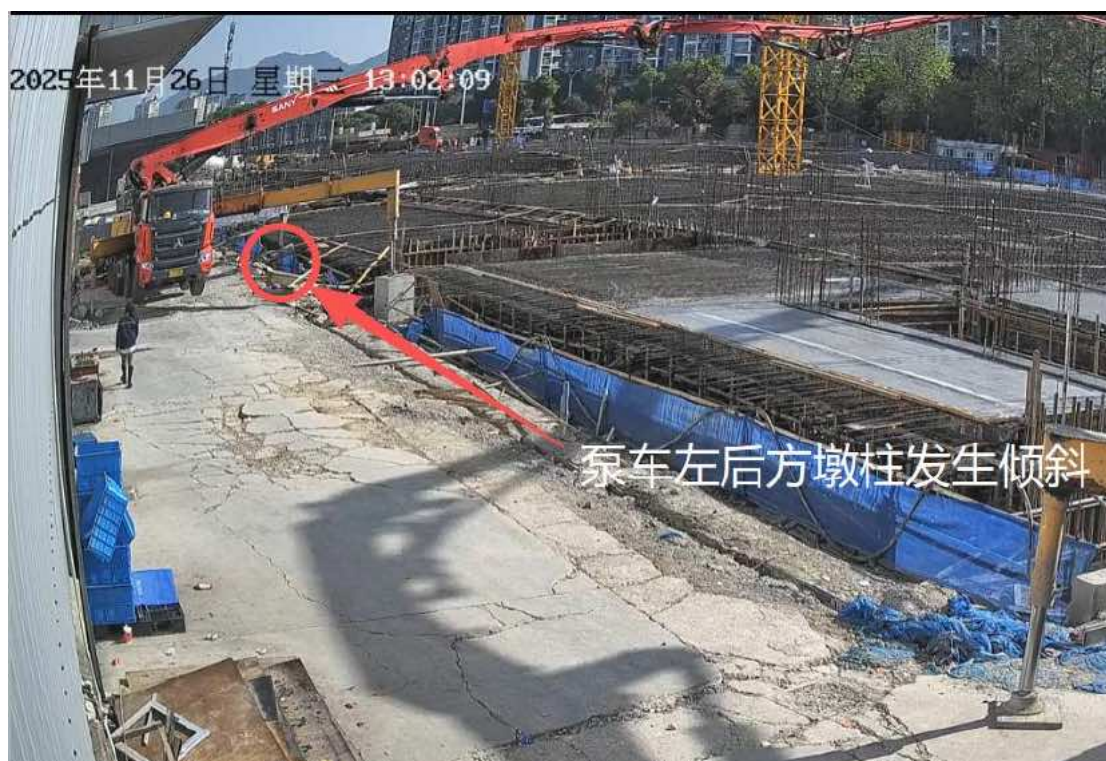
施工单位未能提供满足泵车架设要求的作业场地，放任作业人员在臂架动作覆盖区域下方违规施工作业；施工单位、泵车操作人员协作进行泵车支腿架设时，将泵车支腿直接支承在未经加固处理的支墩上，支墩下方仅简单垫放了胶合板，未能构建起稳固的受力基础；泵车操作人员未在作业期间对泵车支撑状态进行时刻观察。在多重因素耦合下，导致事故发生。

图 10 13 时 02 分泵车左后方支墩发生明显倾斜

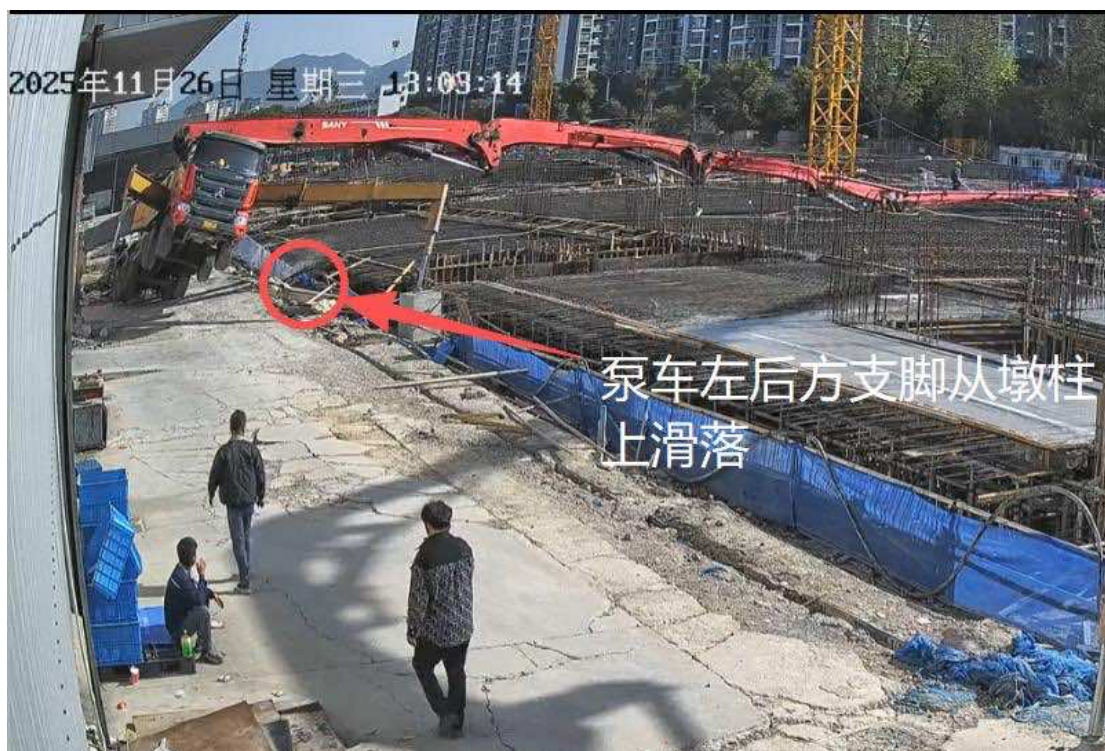
图 11 13 时 03 分泵车左后方支腿从支墩上滑落

终泵车左后方支腿从支墩支承面滑落，引发泵车倾倒。
