**东莞东城盛九塑料制品有限公司“5·28”  
一般机械伤害事故调查报告**  
(公示版)

东莞市政府事故调查组

2024 年 4 月

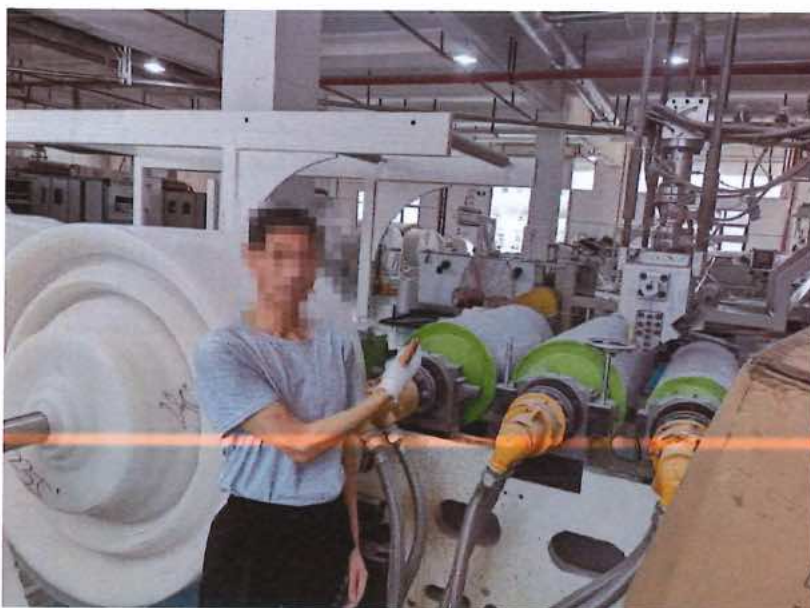
由于本起事故发生时间在 2021 年 5 月 28 日，距调查时间间隔较长，事发现场没有监控，涉事设备三辊压光机（图 1）于 2021 年 9 月左右被盛九公司卖给了废品回收站进行处理，事故现场无法还原。

图 1 涉事三辊压光机（李建红提供，拍摄时间：2021 年 7 月 11 日）

事故直接原因：李建红安全意识淡薄，违反相关设备安全操作规范<sup>[2]</sup>，直接用手牵引塑料片材，牵引片材粘住了右手手套一起卷入三辊压光机的滚筒，连同右手手指一起夹进了滚筒之间，造成四指受伤。

（一）生产经营单位。要深刻吸取此次事故教训，严格履行安全生产主体责任，加强企业安全生产教育工作，要组织员工学习操作规程，督促员工严格遵守操作规程，杜绝未经培训教育并考核合格的人员上岗作业；健全并落实生产安全事故隐患排查治理制度，采取各种有效措施及时发现并消除事故隐患；组织全面开展生产安全隐患大排查，特别是对生产区域与生产设备存在的安全隐患，要采取切实有效措施整改到位。

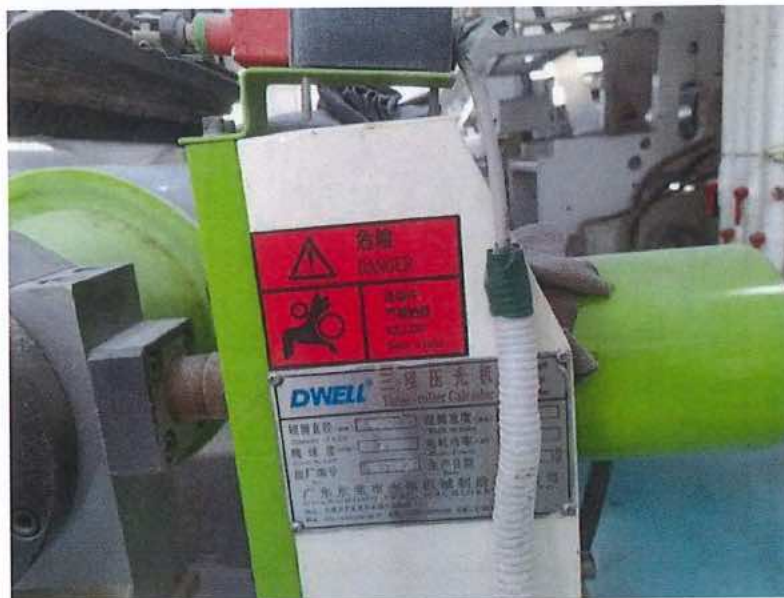
涉事设备三辊压光机（图2）是盛九公司通过其他企业二手购入的，总经理蔡修雄已记不清楚购入时间；2021年9月份左右，盛九公司将涉事设备卖给了废品回收站进行处理，未能提供相关购买合同和使用说明书。根据李建红提供的设备照片显示，设备出厂厂家为“广东东莞市杰伟机械制造有限公司”，调查组在国家企业信用信息公示系统上查询“广东东莞市杰伟机械制造有限公司”，没有该企业的登记资料，调查组工作人员拨通标牌上的联系电话，接听电话的负责人表示自己公司营业执照的企业名称为“东莞市杰伟机械制造有限公司”，没有注册过“广东东莞市杰伟机械制造有限公司”这个名称，公司生产的机器贴牌统一是“东莞市杰伟机械制造有限公司”名称，没有使用过“广东东莞市杰伟机械制造有限公司”；据调查组了解，涉事设备为非标产品，没有统一的行业标准和规格。

综上，无法鉴定涉事设备。

图2 涉事三辊压光机标牌（李建红提供，拍摄时间：2021年7月11日）
