# 宜兴市张渚镇张渚南 2 搬迁新建铁塔项目 “7·20”一般坍塌事故调查报告

## 宜兴市张渚镇张渚南 2 搬迁新建铁塔项目

### “7·20”一般坍塌事故技术分析意见

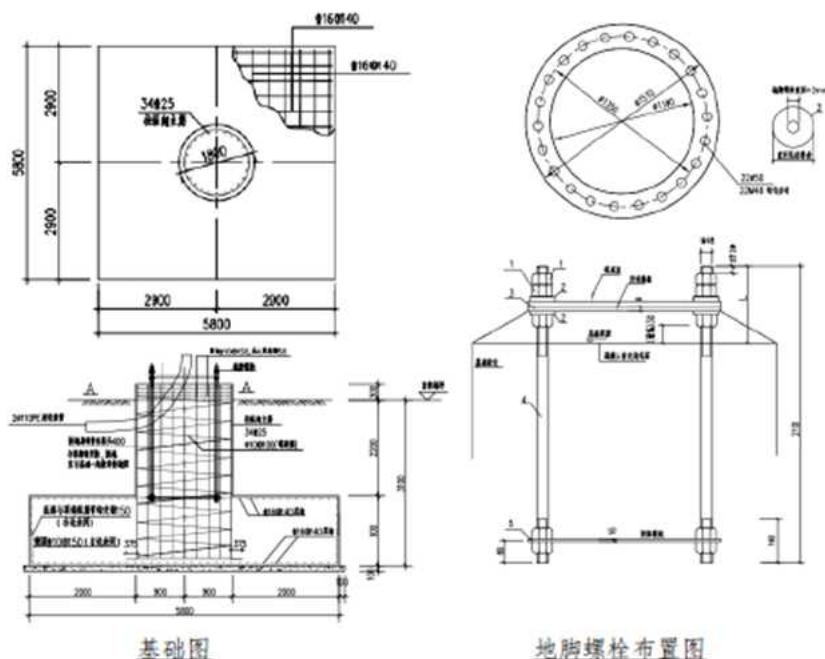
信号塔基础为钢筋混凝土独立基础，共设 22 根 M48 地脚螺栓，见下图：

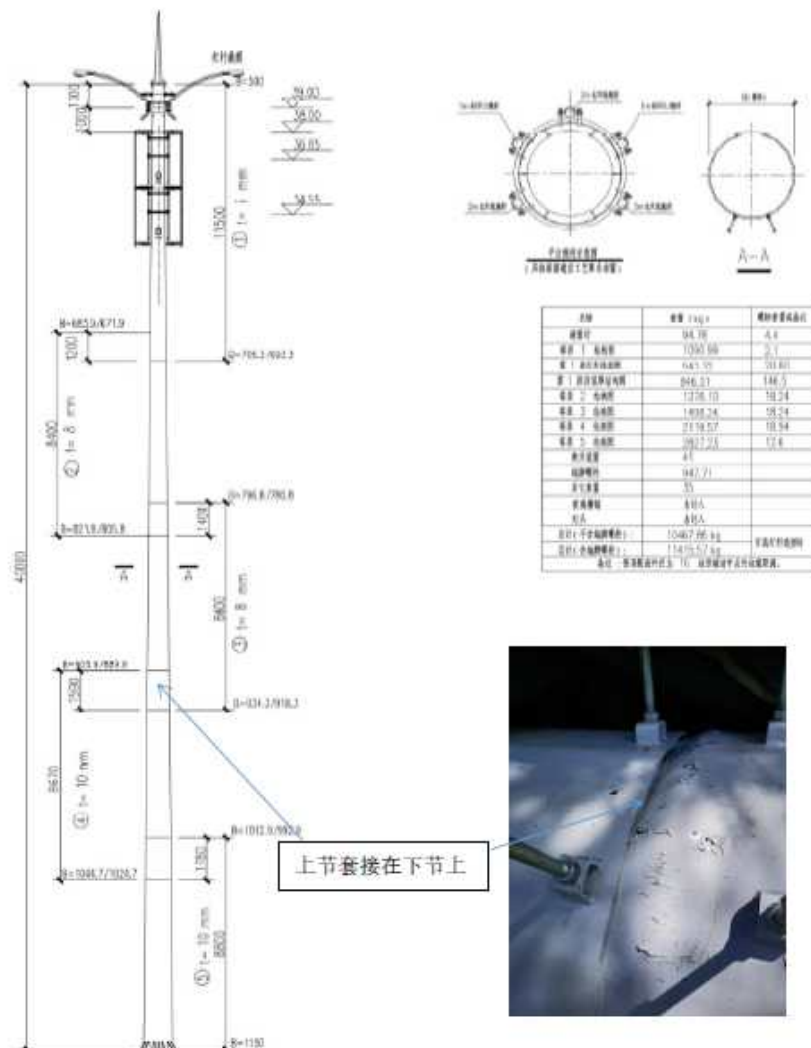
安装方式采用分节吊装，底节与基础地脚螺栓连接（安装顺序：调节螺母→垫片→定位模板→底节→拧固定螺母），以上各节逐节套入下一节上，由汽车起重机吊装，汽车起重机型号为徐工牌 XZJ5440JQZ50K。信号塔参数见下图：

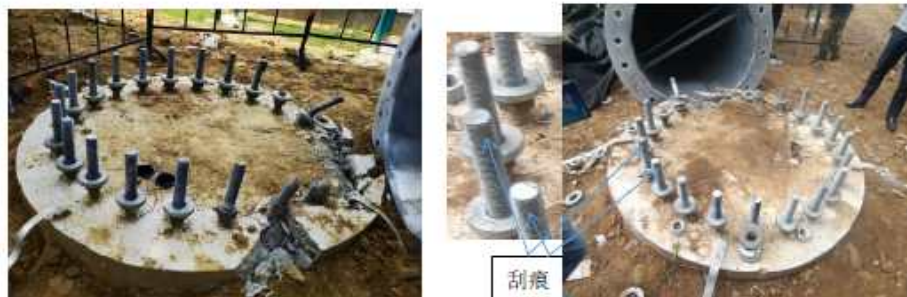
体，套接部位完好。塔底为 22 个螺栓孔的圆形法兰。塔底旁为直径约 1.8 米的圆形塔基，上有 14 根完好的基础地脚螺栓，螺栓伤口均未见有螺母拉脱痕迹，靠近塔底侧地脚螺栓 2 根弯曲、6 根折断，螺栓侧面（塔杆倒塌的反方向）有刮痕，塔基表面有破损。

2. 现场勘查情况。基础地脚螺栓共 22 根，其中 14 根完好，靠近倒塌塔杆侧的另外 8 根螺栓中 2 根弯曲、6 根折断，螺栓的侧面（塔杆倒塌的反方向）有刮痕，基础局部表面破损，见下图：

信号塔塔杆底部法兰盘虽然套在基础地脚螺栓上，但固定螺母未拧，塔身底部与基础实际无连结，塔杆处于自由坐地不稳定状态，并随着塔杆逐节加高不稳定性不断加大，安装过程中塔身存在的垂直偏差、塔底点支承的临时调节螺母未全部顶紧塔底、塔底为点接触支承等因素使得铁塔自稳定能力进一步降低，当塔杆顶正常安装灯塔时产生的水平力作用形成的倾覆力矩大于塔杆自重形成的抗倾覆力矩时（抗倾覆临界水平力按不计其他不利因素影响即理想状态下计算，见计算书），塔杆必然倒塌。塔杆倒塌过程中，底部一侧从套入的基础地脚螺栓中滑出，另一侧将套入的地脚螺栓折弯折断，弯折的螺栓使得该处基础顶面混凝土破损。

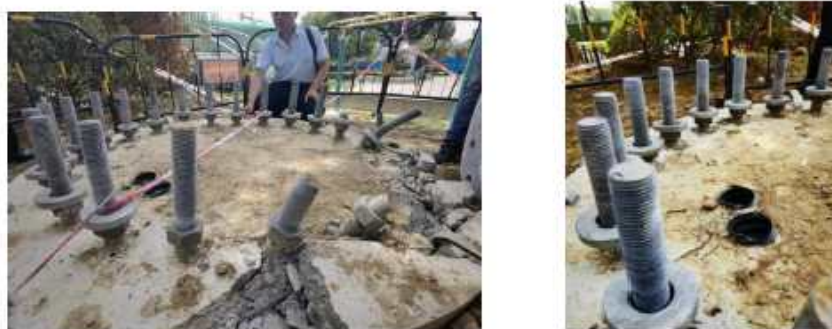
螺栓上口均未见有螺母拉脱痕迹，螺栓下调节螺母及垫片有高差，见下图：

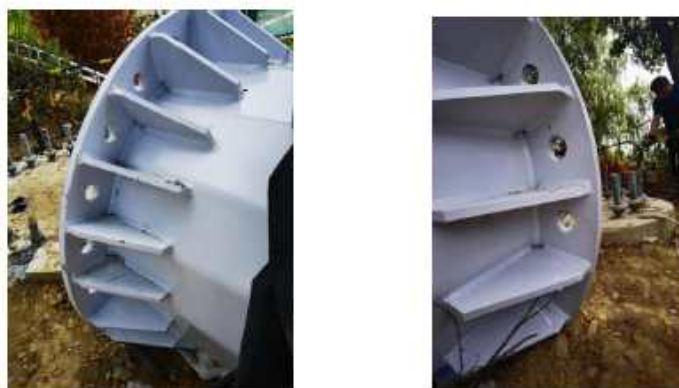
塔底法兰及螺栓孔未见有螺母拧固和拉脱损坏的痕迹，见下图：

信号塔底部与基础连接的地脚螺栓上的固定螺母未拧，信号塔与基础无有效连结，灯塔安装过程中塔杆产生的倾覆力矩大于自重形成的抗倾覆力矩是造成本次坍塌事故的直接技术原因。

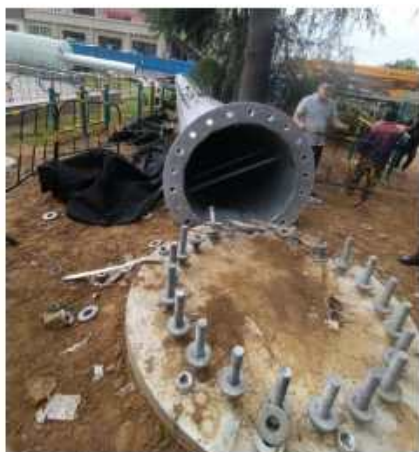
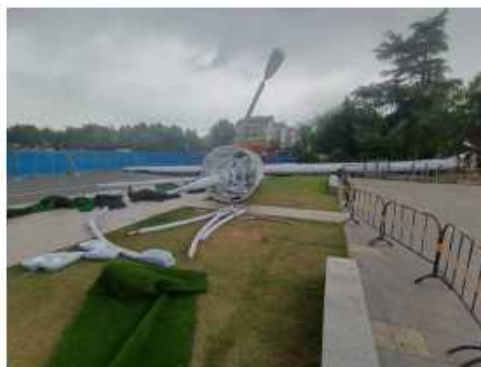
下部已套接成整体的4节塔杆倒于地面，套接部位完好，见下图：

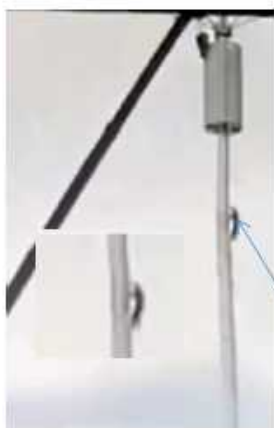
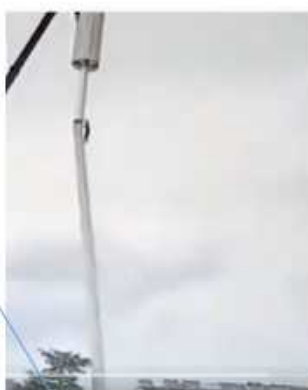
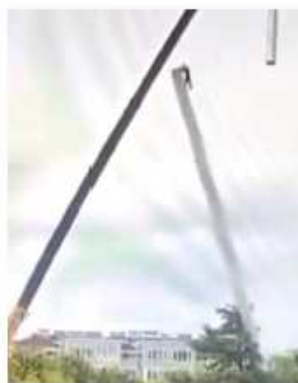
离地面约 30m

3. 事发经过情况。事发当日在进行信号塔安装，事发时已安装了4节塔杆，正在安装第5节即最上面一节的灯塔，当事人位于塔杆上端（离地面约30m），配合吊车将灯塔节套在塔杆上，当吊车将该节吊运至塔杆上部套接作业时，下部塔杆倾斜倒塌，当事人随塔摔落地面，经抢救无效死亡。现场视频显示灯塔调运在塔杆上方套接对位时，未发现灯塔侧向撞击塔杆。见下图所示：
