# 光明新湖深圳市科信达包装材料有限公司 “10·30”一般物体打击事故调查报告

光明区政府事故调查组

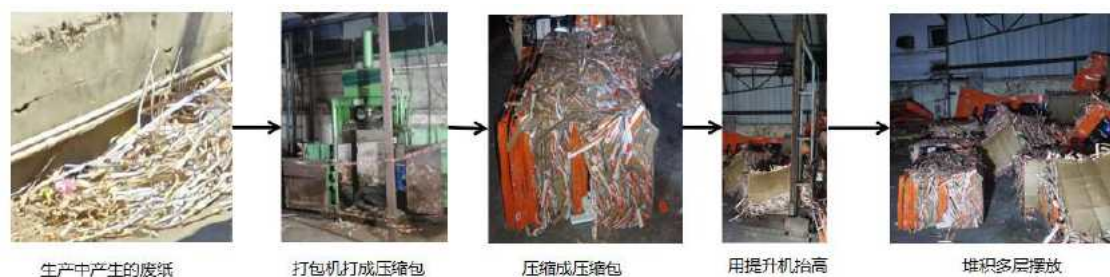
图 1 工作流程示意图

深圳科信达公司主要业务为包装纸箱生产。该公司生产过程中产生纸箱边角废料，使用打包机对纸箱边角废料进行压缩打包，使用移动式升降机进行堆垛堆放，流程如图 1 所示，废纸压缩包体积如图 2 所示。

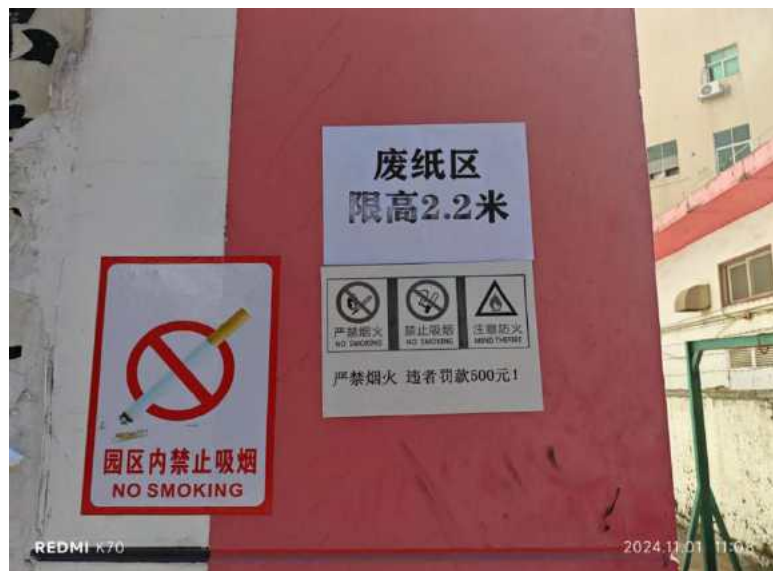
图 3 废纸区限高标志图

深圳科信达公司在废纸压缩包积攒到一定数量后，通知废纸回收商用货车运走。公司要求货物堆高不得超过 2.2 米，每层废纸压缩包高约 60 厘米，最多堆放三层。废纸打包区旁的厂房出口处张贴有限高标志，如图 3 所示。

废纸压缩包的堆垛堆放工作主要由周国清负责，当废纸压缩包数量过多时，其他工人协助他进行废纸压缩包的堆垛堆放工作。在事故发生前一晚，废纸压缩包已堆放至五层，超出了公司的限高要求。

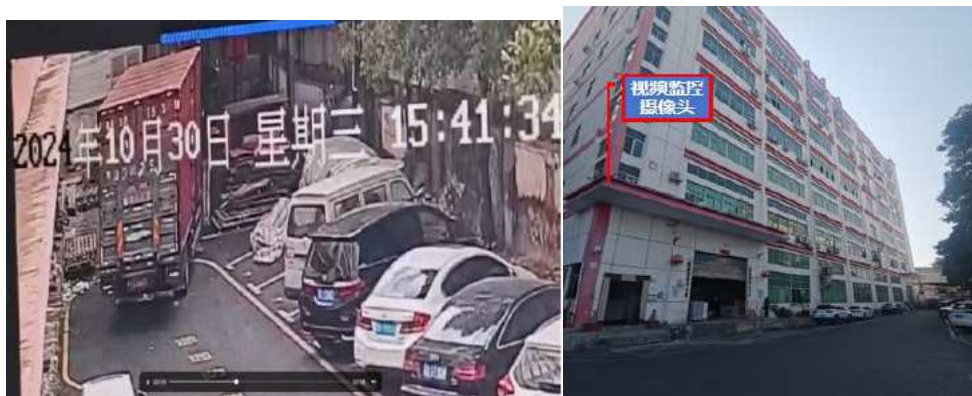
图 4 事故现场 30 米外有一摄像头及拍摄到的影像

发生事故时打包区前停放有一辆货车，遮挡了事发现场的视频监控视角，无法记录周国清受伤及救援过程，但从视频中可以看到压缩包堆垛层数、倒塌过程及倒塌前周国清在倒塌覆盖区内活动的身影，如图 4 所示。

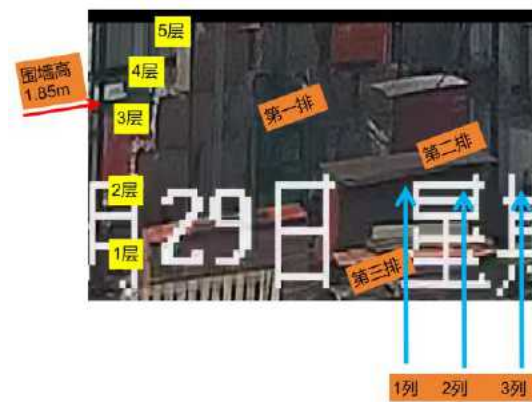
视频显示，10 月 29 日，靠在东侧墙边的压缩包，自东向西摆放了三排，并且压缩包靠东墙的第一排堆放了五层。压缩包堆放状况如图 5 所示，压缩包堆垛的摆放以“排、层、列”进行描述。为还原事发时压缩包堆垛摆放的稳定情况，同时考虑安全性，模拟堆放四层压缩包如图 6 所示。

图 5 10 月 29 日监控显示废纸压缩包堆垛共五层

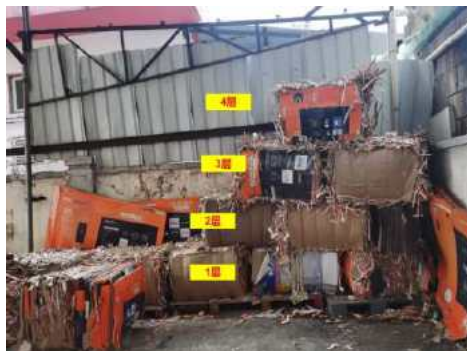
图 6 模拟事发时废纸压缩包堆垛情况（因考虑限高要求及安全因素只摆四层）

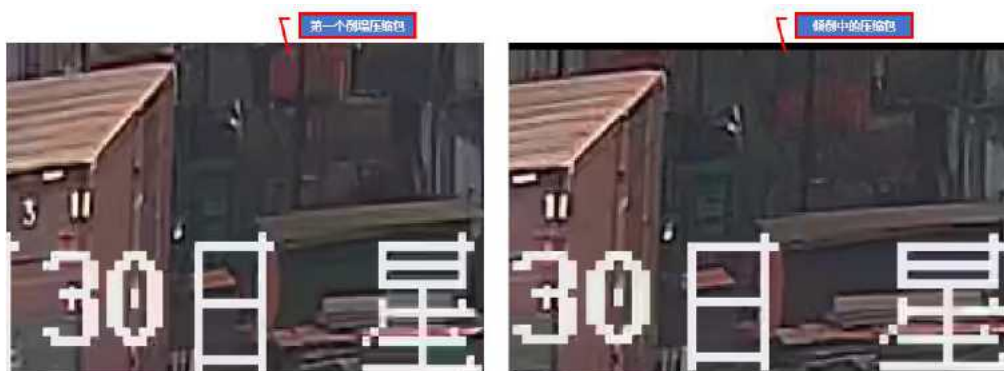
视频显示，压缩包堆垛第一排第四层第二列的红色压缩包首先发生倒塌，导致其他压缩包倒塌，如图 7 所示。

图 7 左侧为红色压缩包首先开始倾倒，  
右侧为红色压缩包已成倾倒状态

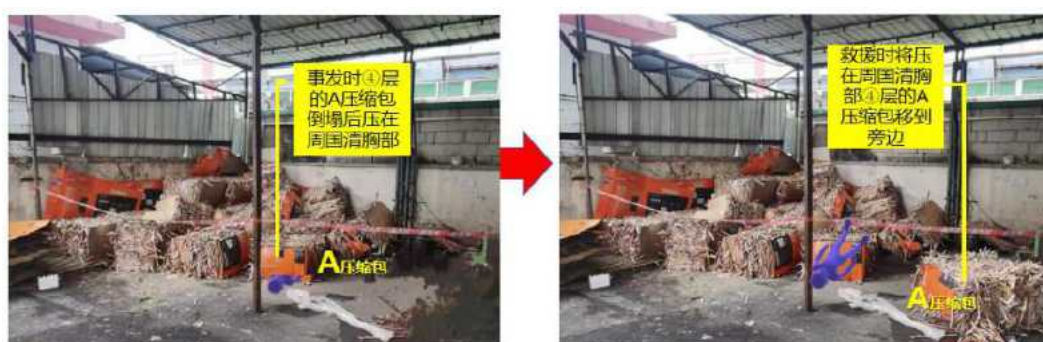
图 8 周国清事发位置及压住周国清的废纸压缩包援救前后示意图

经现场勘查和相关人员指认，事故发生位置在陈文礼工业园 C1 栋一楼外东南角废料打包区，堆放在东南角靠着东侧围墙摆放堆垛的废纸压缩包发生倒塌后，有一个约 200 千克的废纸压缩包（简称：A 压缩包）刚好压在周国清的胸部，之后为救援，将 A 压缩包从周国清身上移走放置在周国清旁边。周国清倒地的位置距东侧墙 3.5 米，南侧墙 4 米，如图 8 所示。

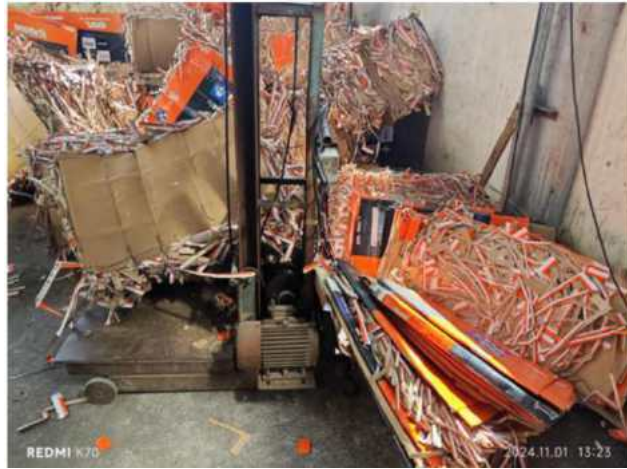
图 9 倒塌后捆扎铁丝绷断的废纸压缩包示意图

事故发生后现场清点发现 23 个废纸压缩包及 1 个人工捆扎包，其中如图 9 所示靠南侧墙最远端的废纸压缩包因倒塌导致捆扎铁丝绷断，废纸压缩包呈散乱状态。

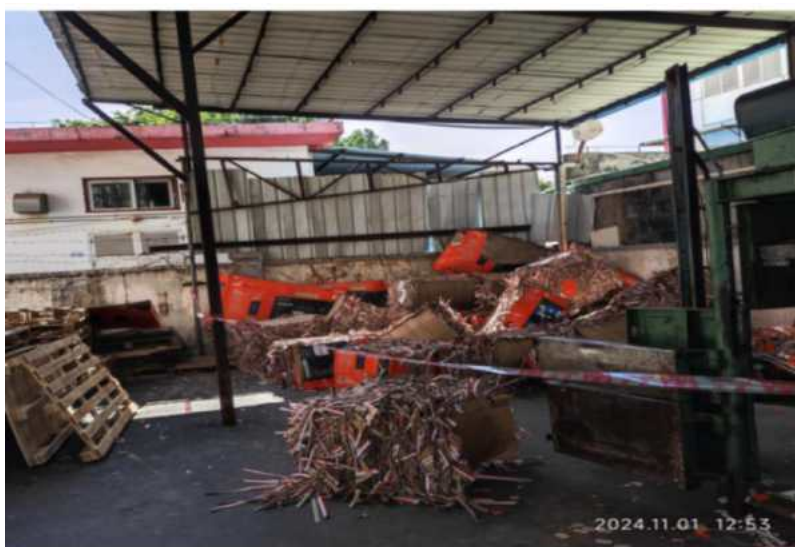
图 10 事发点周边勘查情况图

废纸打包区位于厂房东南角，打包区有顶棚，宽约 5.5 米，长约 9 米；东面实体墙高约 1.85 米，实体墙上加装有 1.4 米高的彩钢板；南面实体墙高约 2.9 米（共分为上下两段，下段实体墙高约 1.8 米，上段实体墙凹进约 0.23 米，高约 1.1 米）。

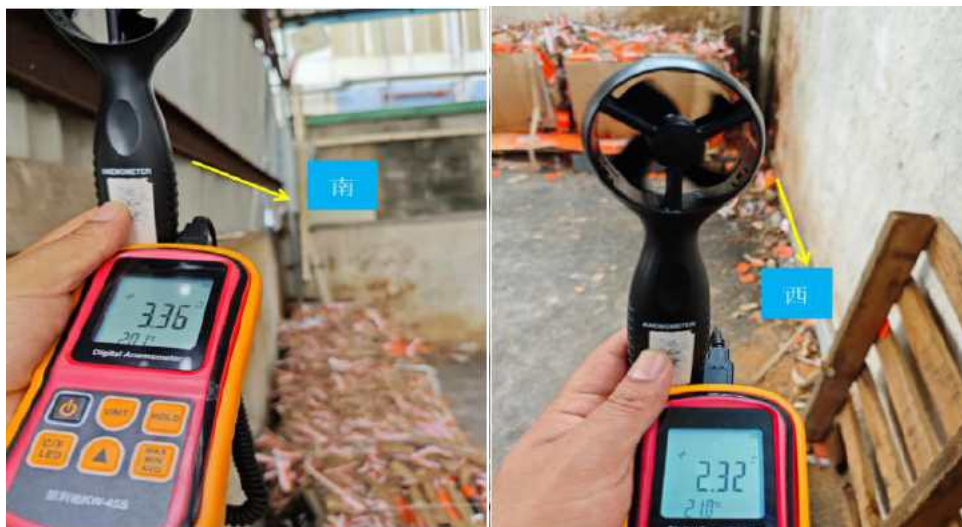
图 11 2024 年 11 月 8 日与事故当日同样天气事发点风速检测图

经气象部门公开资料显示，事发当天阴转晴，气温 21-28℃，东北风 2 级。为排除风对堆垛稳定性的影响，于 2024 年 11 月 8 日（东北风 2 级）对事故地点进行风速测量。测量吹向东侧墙风速最大值为 3.36 米/秒，吹向南墙侧风速最大值为 2.32 米/秒，如图 11 所示。

排除风力造成堆垛倾斜、倒塌的可能性:由于东侧有实体墙及彩钢板,南侧有实体墙,而事故堆垛摆放在东侧墙与南侧墙相邻的区域,经过风速测试和力学计算,事故当天 2 级风对堆垛的影响微乎其微,因此排除风造成堆垛倒塌的可能性。

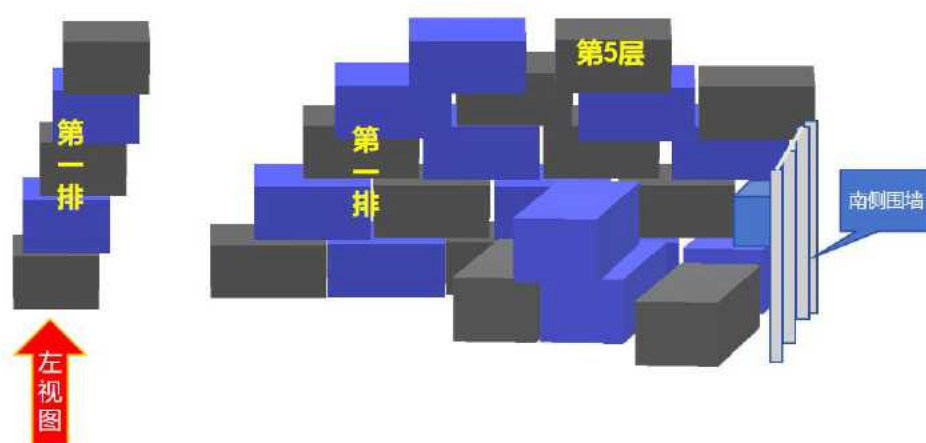
图 12 2024 年 10 月 30 日第一排事发倒塌堆垛左视图

废纸压缩包堆垛第一排堆放有五层(视频显示第一个倒塌的

废纸压缩包底面高于围墙，参照东侧高 1.85 米的墙，倒塌的废纸压缩包位于第四层，倒塌时第四层上面还有废纸压缩包），垛高约 3 米（每个废纸压缩包高约 0.6 米），废纸压缩包表面不平整，每层废纸压缩包的重心不在一垂直线上，偏向倾倒方向，随着堆垛高度增加，堆垛倾斜度越来越大，随时存在倾塌风险。第一排左视图如图 12 所示。

周国清安全意识薄弱，未辨识出堆垛超高（堆放五层约 3 米，超过深圳科信达公司内部规定“摆放高度限高 2.2 米的标准”）有倒塌的风险，站立于可能倾倒的区域，存在被倒塌的堆垛砸伤的可能性。

废纸压缩包堆垛高度不符合企业（深圳科信达公司）内部管理规定“摆放高度限高 2.2 米”的要求），存在废纸压缩包堆垛

超高后失稳倾塌造成物体打击的风险。

识。组织制定并督促从业人员遵守公司安全生产操作规程。结合生产实际，完善隐患排查治理体系，全面排查并消除事故隐患。

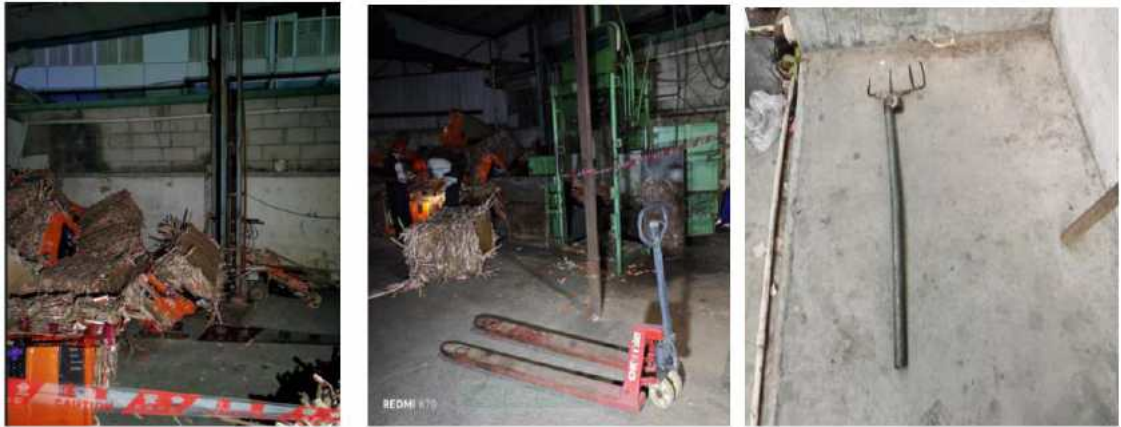
图 13 事故现场归位的升降机、手动叉车、作业工具示意图

事故发生前 20 秒内，视频中有周国清在废纸压缩包倒塌范围内移动的身影且离打包机较远，协助打包员张礼兵不在打包区域内，剩余废纸不足以打成一包废纸压缩包；手拉叉车也处于倒塌范围外，移动式升降机在打包机附近归位放置；现场复原时在周国清受伤位置相邻的废纸压缩包下发现一个清扫废纸的作业工具。根据上述勘查结果判定周国清当时在做清洁工作，未进行打包、转运及堆放作业。如图 13 所示。
