# 宁夏宝丰能源集团股份有限公司

## 丁家梁煤矿“3·19”一般顶板事故调查报告

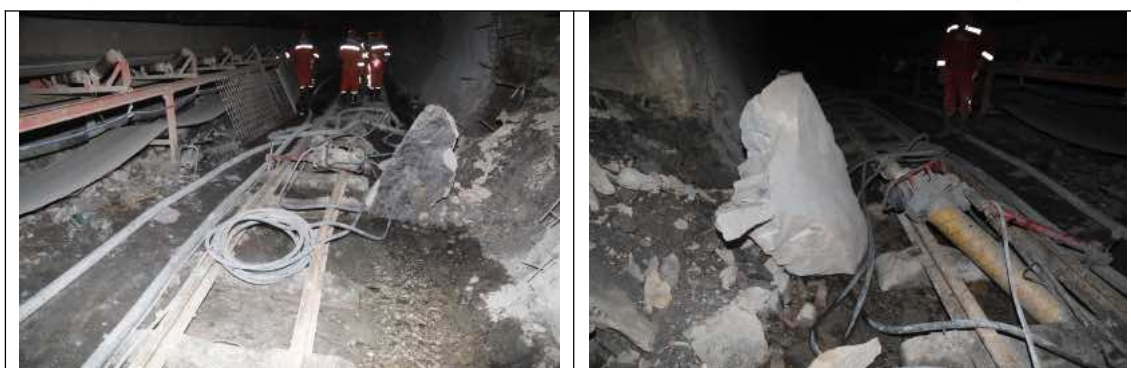
图 1 事故现场

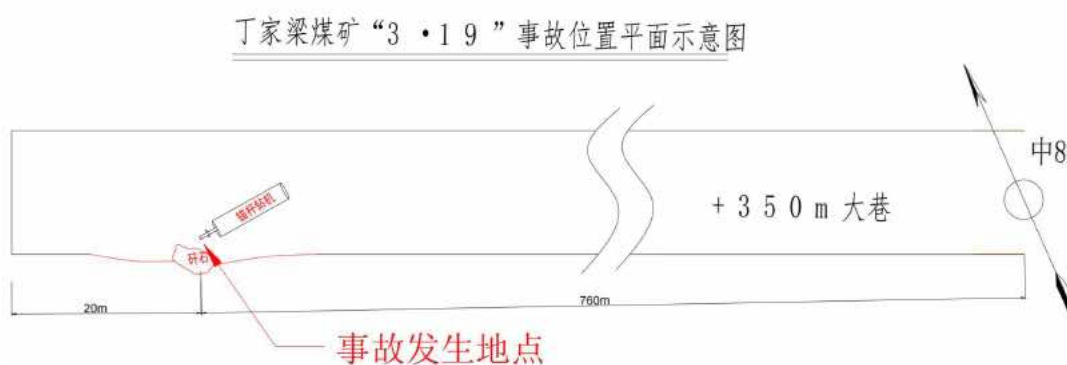
图 2 事故现场示意图

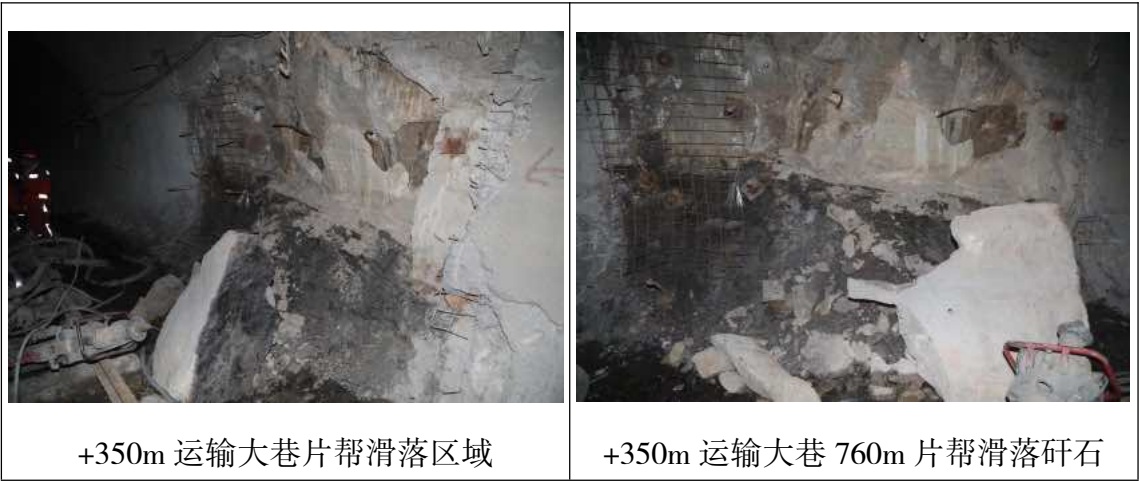
（一）事故地点的巷道（最低处）高 3.8m、宽 4.6m，+350m 运输大巷 760m 处帮部有矸石片帮滑落区域（见图 3）。

图 3：片帮滑落区域

经现场勘查分析: +350m 运输大巷 760m 处岩性为中砂岩和泥岩互层, 现场作业人员在使用风镐震动处理完帮部开裂的浆皮后留有活矸, 且未严格执行敲帮问顶制度, 帮部离层矸石片帮滑落导致事故发生。

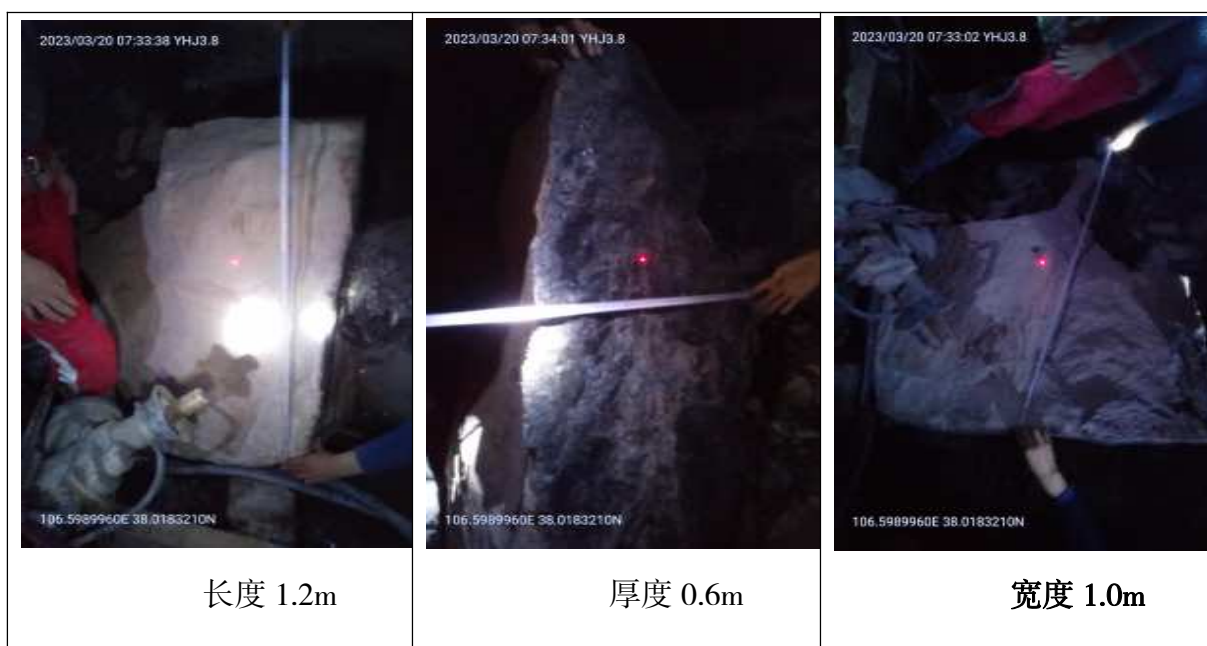
（二）+350m 运输大巷 760m 处片帮滑落矸石长 1.2m，宽 1.0m、厚 0.6m，周围散落矸石（见图 4）。

图 4：片帮滑落矸石

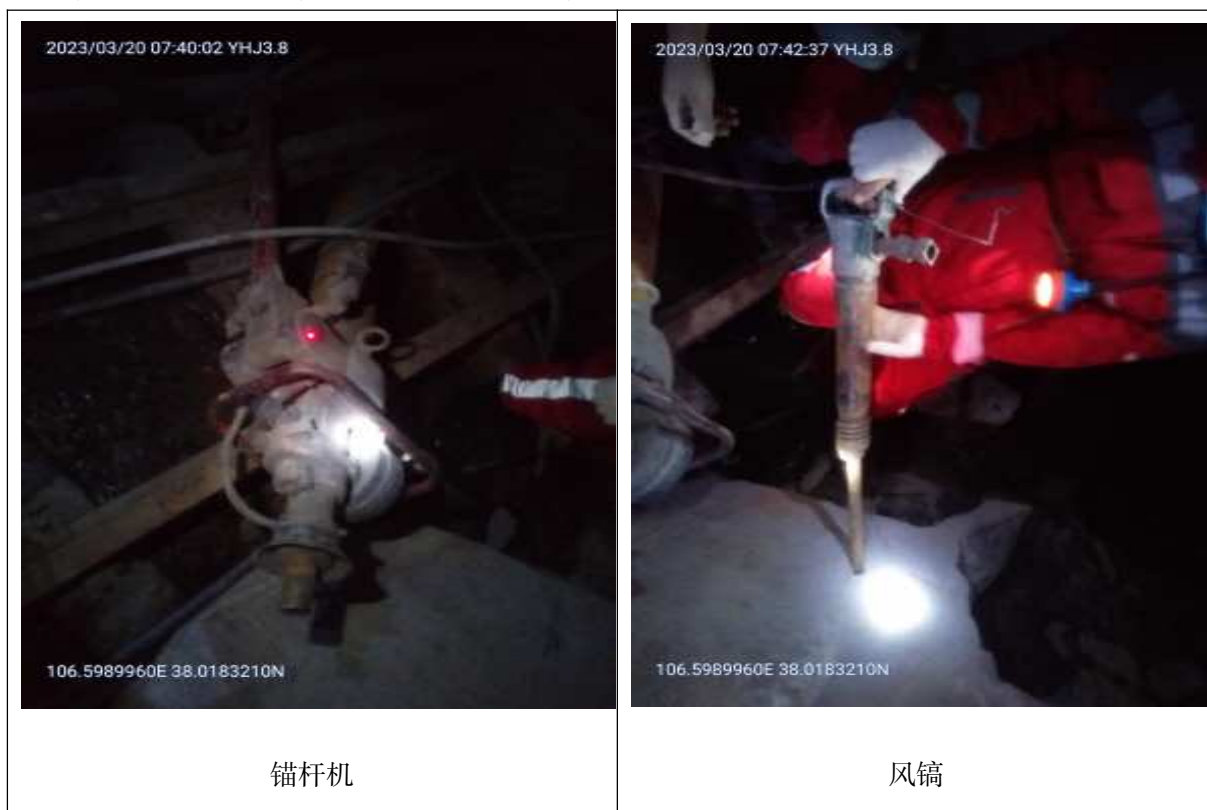
（三）+350m 运输大巷 760m 处事故现场遗留有 1 部气动锚杆机、1 部风镐、1 部气动钻机（见图 5）。

图 5：锚杆机、风镐

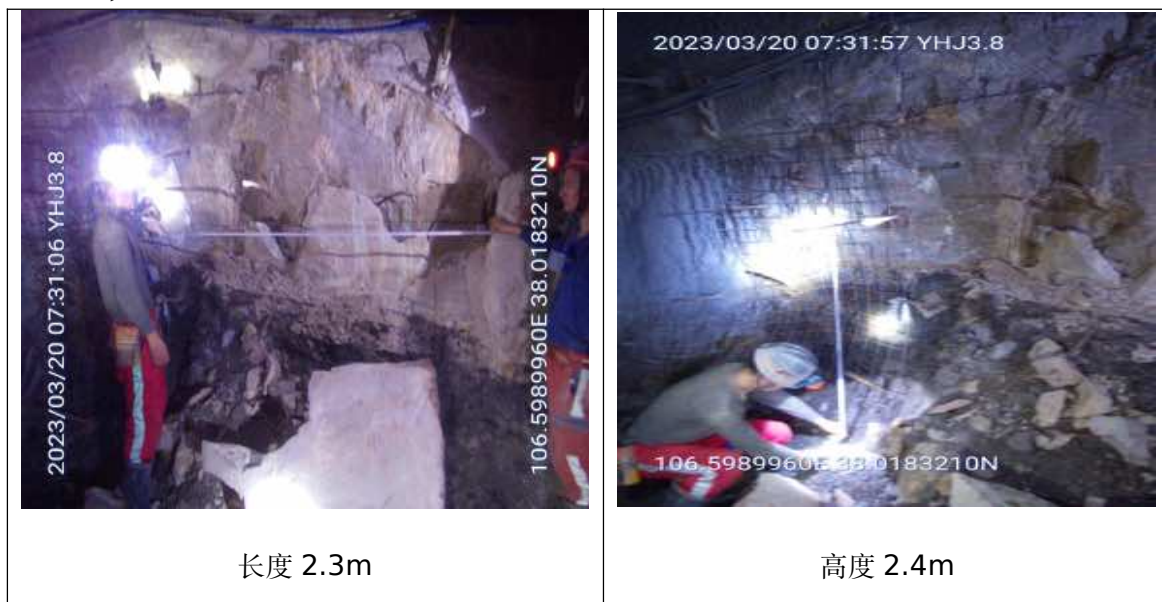
(四) +350m 运输大巷 760m 处帮部矸石片帮滑落区域长 2.3m,高 2.4m (见图 6)。

图 6：片帮滑落区域面积

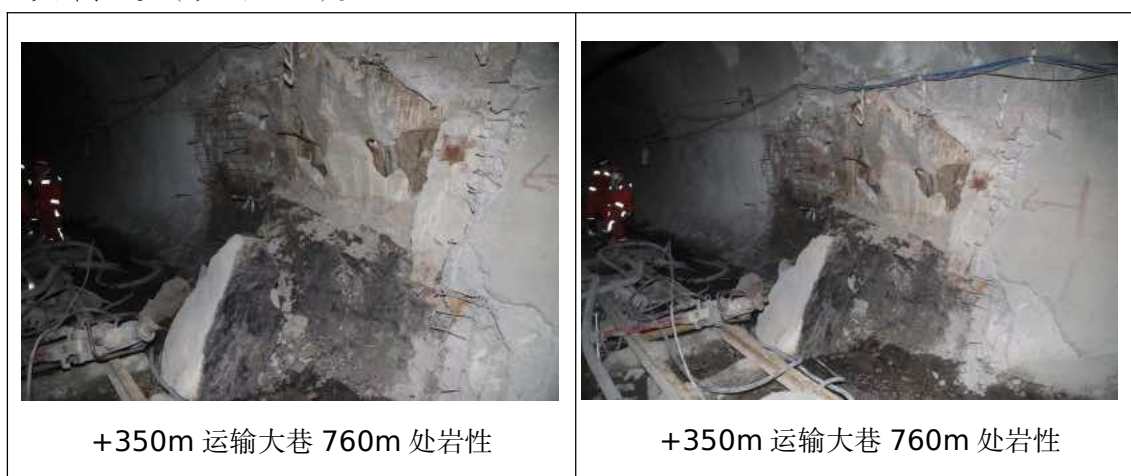
(五) +350m 运输大巷 760m 处位于 9 煤底板以下 100 米层位，主要岩性为中砂岩和泥岩互层，中砂岩以石英为主、泥质胶结，较硬。泥岩以粘土为主，遇水易泥化，维修段无淋水、无地质构造 (见图 7)。

图 7: +350m 运输大巷 760m 处岩性
