## 缙云东渡缙云县仟合阀门制造有限公司“11·28”一般起重伤害事故调查

2024年11月28日，缙云县仟合阀门制造有限公司生产车间发生一起一般起重伤害事故，导致一人死亡。

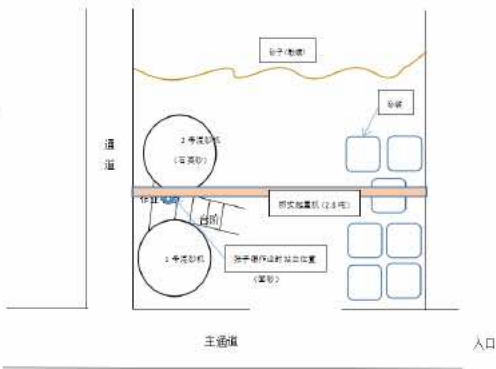
事故发生在缙云县仟合阀门制造有限公司二号车间，该车间整体呈东西走向，车间放有2台混砂机，1号混砂机用于混合面砂，石英砂，混砂机中间有一作业平台，用于混砂岗位员工加料（玻璃水、胶水等）作业，作业平台靠近通道侧有一配电箱，是2台混砂

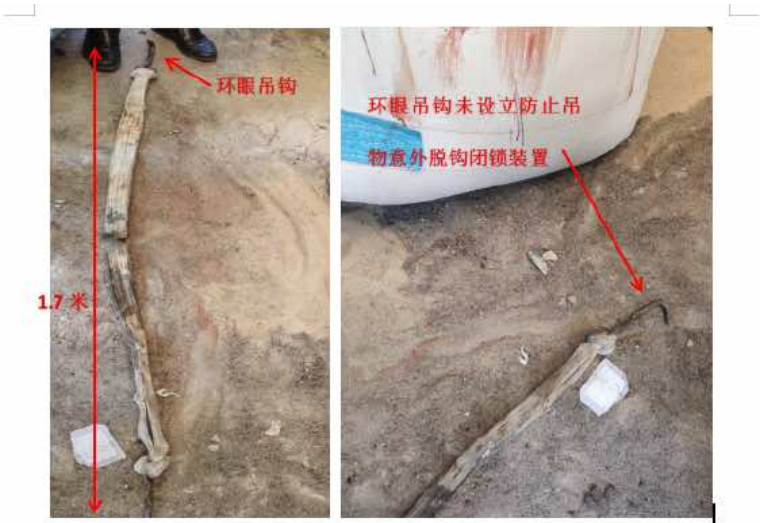
发生事故时使用的吊索具为自制的布带吊钩，由1条布带和2个环眼吊钩组成，总长度约170cm。

图2 事故发生时布带吊钩
