# 宝安松岗宗地 A401-0187 主体工程“4·21”一般高处坠落事故调查报告

2025 年 4 月 21 日，松岗街道宗地 A401-0187 主体工程项目工地发生一起高处坠落事故，造成 1 人死亡。事故发生后，根据《生产安全事故报告和调查处理条例》(国务院令第 493 号)的要求，由区应急管理局牵头，宝安公安分局、区住房和城乡建设局、区总工会等部门参与组成事故调查组，展开事故调查处理工作。

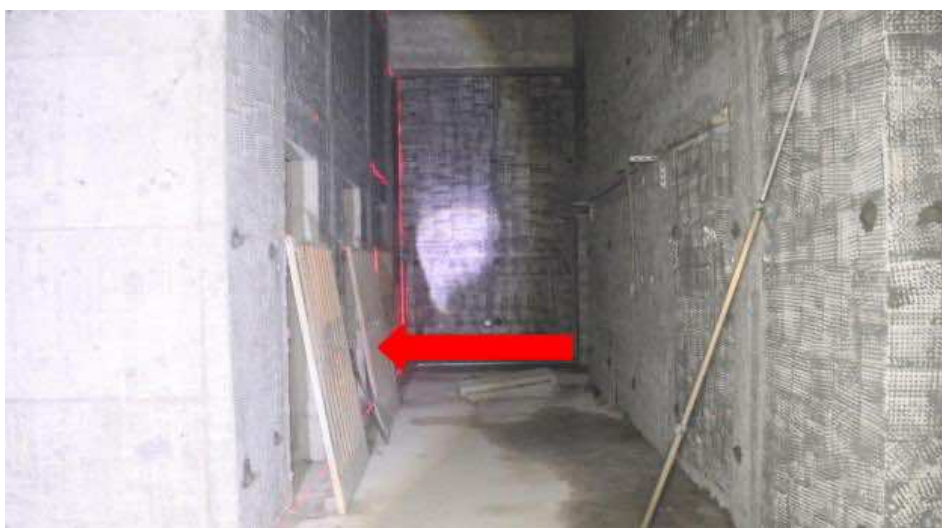
1. 事故发生位置在3楼中间电梯井口（见图1），现场发现固定涉事电梯井口的厅门防护栏两侧的螺帽和垫片均已拆除，防护栏被挪开放置一旁（见图2）。

图 1 事故位置在中间电梯井口（防护栏为事后放置）

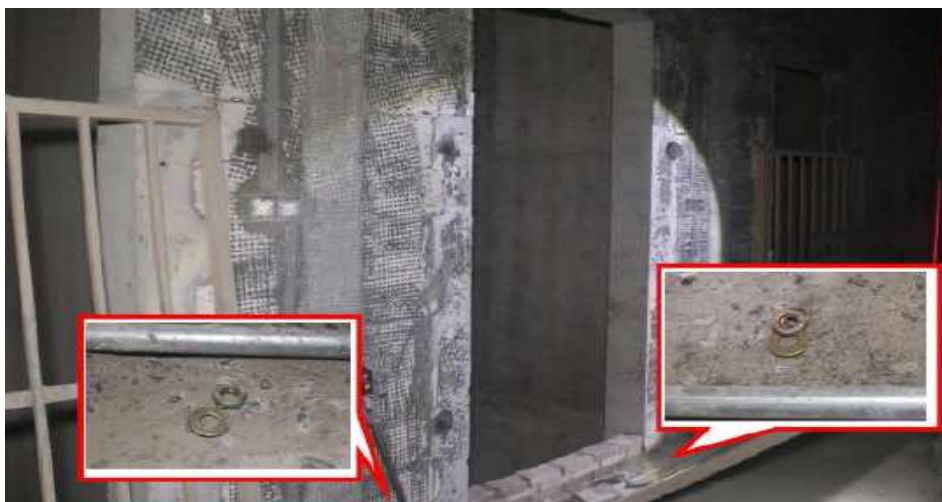
图 2 涉事电梯井口固定厅门防护栏两侧的螺帽和垫片均被拆除

1. 违反抹灰工程施工方案<sup>[2]</sup>作业。因现有防护措施阻挡施工部位，涉事工人为了方便打点作业，未经批准私自拆除厅门防护栏，涉事电梯口形成了一个临边（有高低落差约 26 米）洞口，存在从洞口掉落的风险。

2. 未按要求采取防高坠安全保护措施。涉事工人在拆除原有防护栏后，未在电梯井口设置安全防护设施（如设置安全带系挂点、安全防护网等），存在高处坠落的风险。

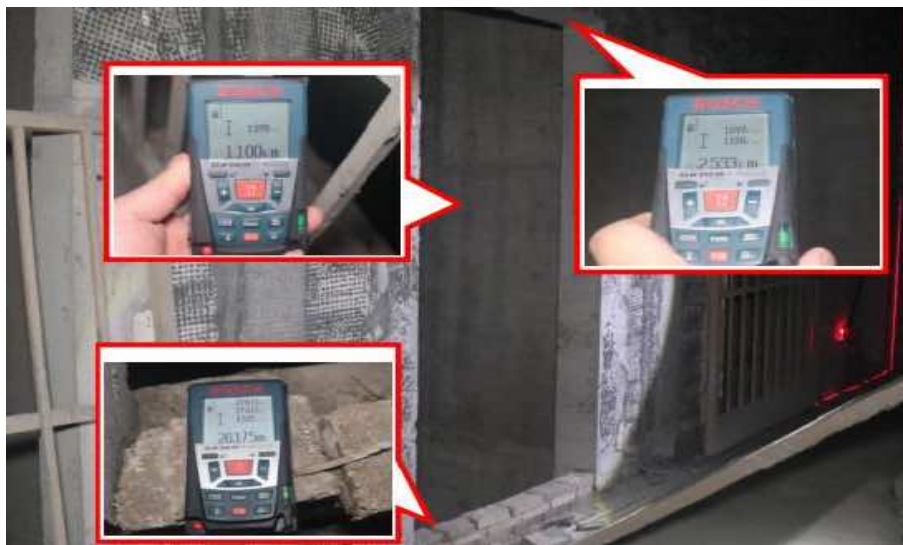
2. 现场测得涉事电梯井口的高度约为 2.5 米，宽度约为 1.1 米，坠落高度约为 26.2 米（见图 3）。

图 3 现场测得坠落高度约为 26.2 米

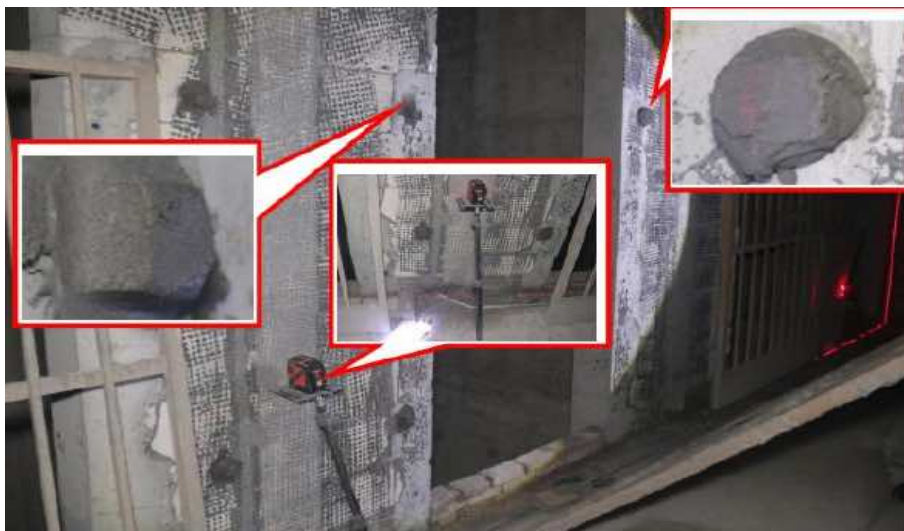
3. 涉事电梯井口西侧已完成打点作业（见图 4），四个点均为方块状；涉事电梯井口东侧上方有一团水泥未成正方块，下方未见水泥方块。

图 4 涉事中间电梯井口西侧已完成打点，但东侧位置未完成
