# 天桥济南牧玺电子科技有限公司“2·27”一般起重伤害事故调查报告

天桥区人民政府事故调查组

2026 年 5 月

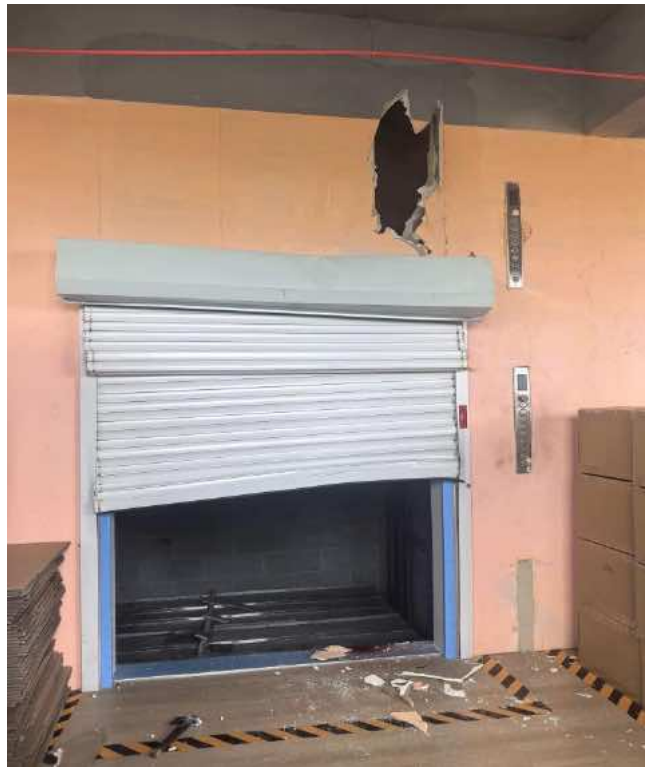
图 1 事故现场

经现场勘查，该设备位于厂房北面中间位置，共 5 层，提升高度约 18 米；配有液压泵站作为驱动装置；封闭金属货厢，实测尺寸为高 2.79m、宽 3.01m、长 2.52m；货厢由液压杆+链条带动，在固定井道内沿垂直刚性导轨运行；仅用于运载货物，起重重量 3 吨；每层设有防护卷帘门，楼层

2026年2月27日，牧玺电子的员工马\*\*拟将部分货物通过导轨升降机从二楼运输至四楼。8时50分许，马\*\*将待运输的货物放置到停靠在二楼的导轨升降机货厢内，随后本人违规进入货厢，冒险将身体探出卷帘门伸手按关门按键，在防护卷帘门下行过程中，又按下4层按键启动导轨升降机。在此过程中，防护卷帘门持续下行，货厢上行，马\*\*探出的身体被卷帘门压住无法脱身，随后马\*\*头面部与二层卷帘门框发生碰撞，发出叫喊声后，货厢继续上行，在附近的王\*\*跑过来按下了导轨升降机急停键，货厢停在三楼楼板下方位置。马\*\*颈部、胸部受到挤压。

作业人员安全意识淡薄，违规进入严禁载人<sup>[1]</sup>的货用导轨升降机进行载货作业，探出的身体与设备内部结构发生挤压导致死亡，是事故发生的直接原因。
