# 东莞麻涌新东欣环保投资有限公司“11·2” 一般车辆伤害事故调查报告

东莞市政府事故调查组

2025 年 5 月

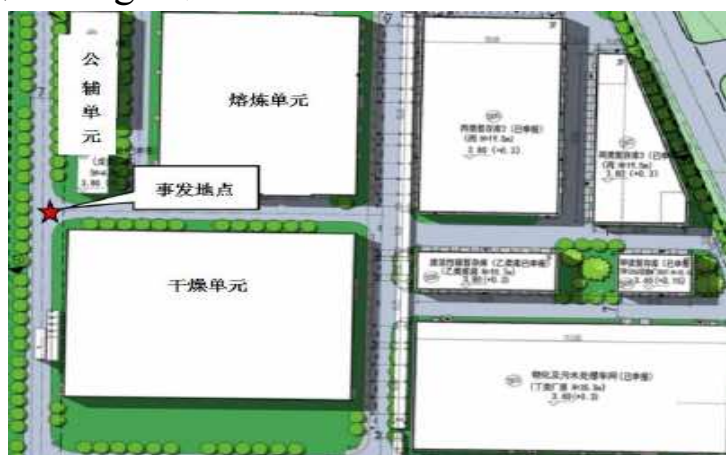
图1 事故发生T字路口

**1.事故现场情况。**事故现场位于麻涌镇大步村海新沙新东欣公司的干燥配料单元与公辅单元之间外道 T 字路口（图 1），该处为露天场地，路面为坚硬干燥沥青路面，路面平整无凹凸现象，T 字路口南侧为干燥配料单元，东侧为公辅单元，西侧为铁丝网

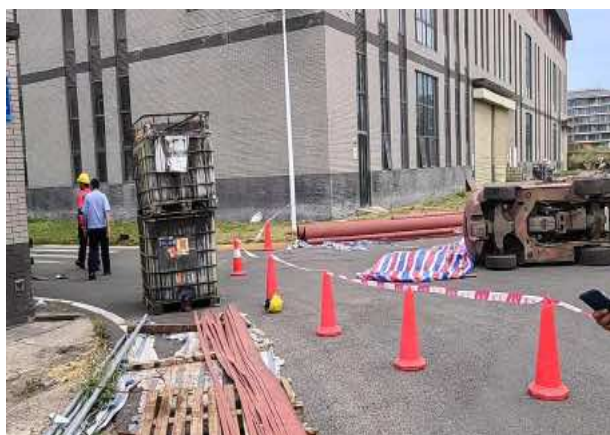
图2 事故发生T字路口现场

围栏，干燥配料单元和公辅单元周边种有绿化草坪，路边及路面堆放有铁管、角铁（架）、帆布、空桶等杂物，公辅单元路面侧散落一顶黄色安全帽（图2），现场有一辆倾覆的叉车，车面（护顶架）朝南方向，车底朝西北方向，倾覆的叉车货叉前有一条传输皮带，传输皮带为橡胶材质，底面平滑，正面设有物料凹槽，传输皮带底面朝上，整体为连续结构，单测长约13.6m，宽约65cm，重约395kg（图3）。

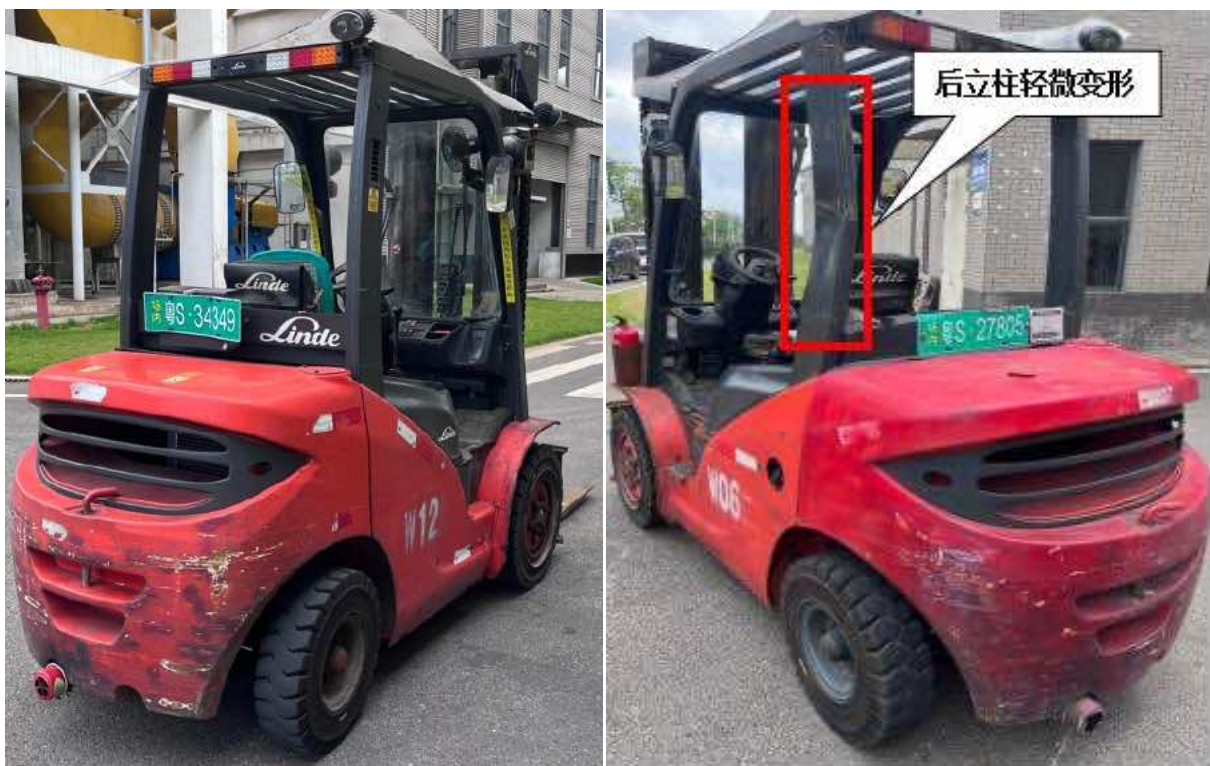
图4 涉事叉车（左）和事故叉车（右）

（1）叉车外观勘查。两辆叉车整体外观完好，车身周正，各部件齐全、完整，连接紧固，无缺损；主要受力构件（车架、门架、货叉架、货叉）无影响车辆整体稳定性和受力的明显变形、裂纹和锈蚀；车辆铭牌、载荷曲线、安全标志齐全；车辆轮胎完

好；事故叉车护顶架倾覆一侧后立柱有轻微变形<sup>[15]</sup>（图 4）。

[15] 护顶架轻微变形处为叉车倾覆挤压赵建合所致。

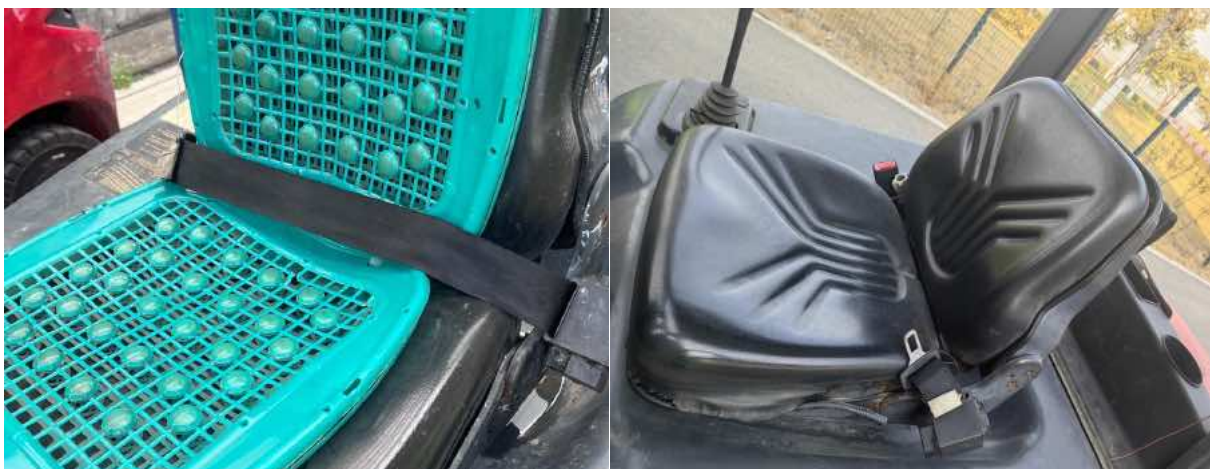
图5 涉事叉车（左）和事故叉车（右）驾驶位及腰部安全带

（2）叉车性能测试。两辆叉车发动机运转平稳正常，启动、熄火正常；转向灵活无卡滞，转向油缸无漏油现象；前照灯、制动灯、转向灯功能完好；警示装置（喇叭、倒车蜂鸣器）功能完好；起升装置运行良好；车辆制动性能良好；司机驾驶位防护约束装置（腰部安全带）<sup>[16]</sup>功能完好（图 5）；事故叉车发生侧翻路面较为平整，几乎无坡度，将事故叉车侧停放在约 10° 的斜坡上，车身平稳无侧翻迹象（图 6）。

[16] 腰部安全带包括一个扣件（如带扣）、长度调节器和卷收器锁止点定位机构。其横跨扣住驾驶员骨盆范围，在作业和出现倾翻情况时约束骨盆。

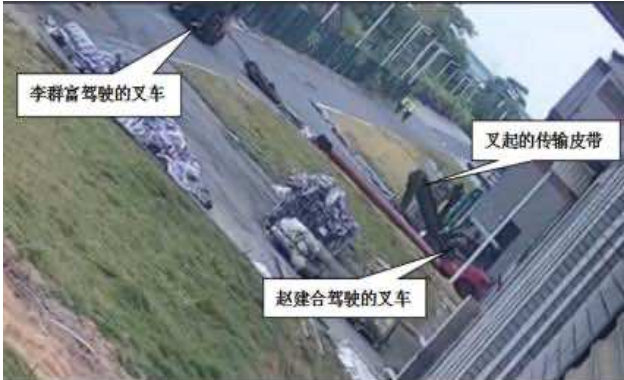
图 7 视频监控截图

1.叉运传输皮带配合作业，驾驶前车（涉事叉车）拖行传输皮带的为李群富，驾驶后车（事故叉车）叉起传输皮带的为赵建合（图7）。

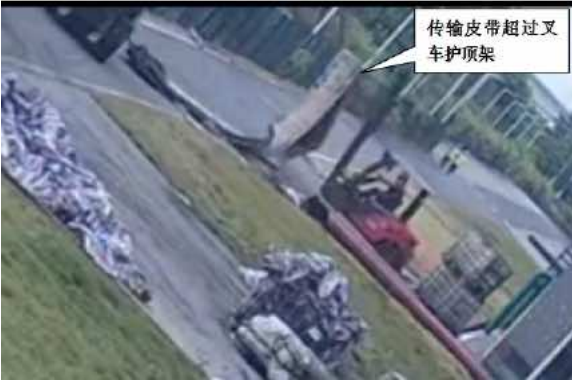
图 8 视频监控截图

2.后车提升货叉架叉起传输皮带向前行驶<sup>[24]</sup>，同时前车缓慢向前拖行，后车直道行驶时叉起传输皮带的货叉架已超过护顶架（护顶架离地高2.18m），且在行驶过程中货叉架继续往上提升（图8）。

[24] 新东欣公司《叉车安全管理制度》第九条：叉车的使用 六、叉车行驶时货叉应保持离地20-30cm，严禁将货叉升高行驶，载货行驶时起升门架后倾到限。

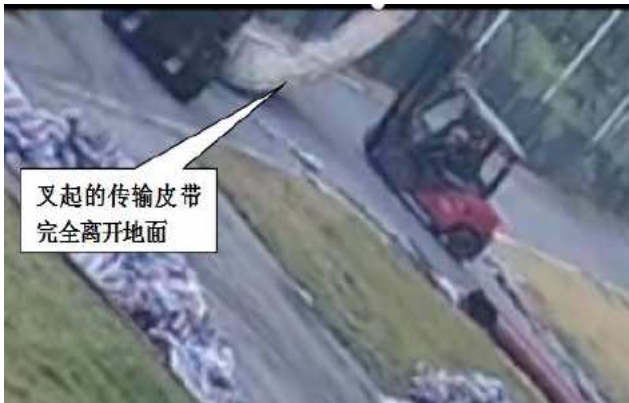
图 9 视频监控截图

3.后车向左转弯行驶时，缓慢拖行的前车对传输皮带产生牵引，因传输皮带受前车的牵引和后车叉起导致完全离开地面（图9），叉起的传输皮带重力和前车牵引共同对后车产生侧向拉力，该侧向拉力与后车左转弯时产生的车辆离心力同时作用，导致后车发生左侧倾覆。

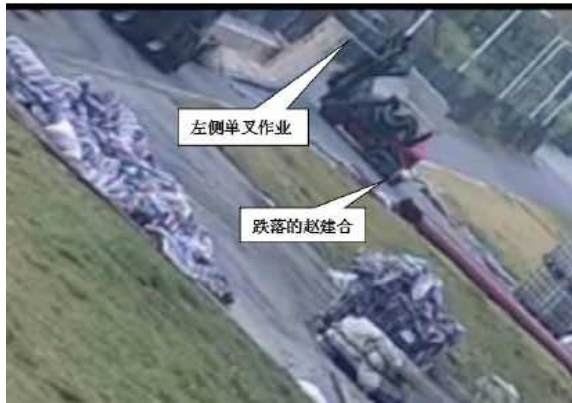
图 10 视频监控截图

4.从监控视频获悉，事发时后车为左侧单货叉作业<sup>[25]</sup>，赵建

合为直接跌落地面，并没有释放约束装置（安全带）动作，同时经李群富确认，赵建合事发时驾驶叉车未系安全带<sup>[26]</sup>（图 10）。

[26] 新东欣公司《叉车安全管理制度》第十条：叉车司机的安全管理要求 四、驾驶员驾驶叉车时必须佩戴安全帽，系好安全带，确保叉车四周无人后方可启动叉车。
