# 浏阳市碧溪烟花制造有限公司 “12·4”重大爆炸事故调查报告

湖南省人民政府事故调查组  
2020年2月

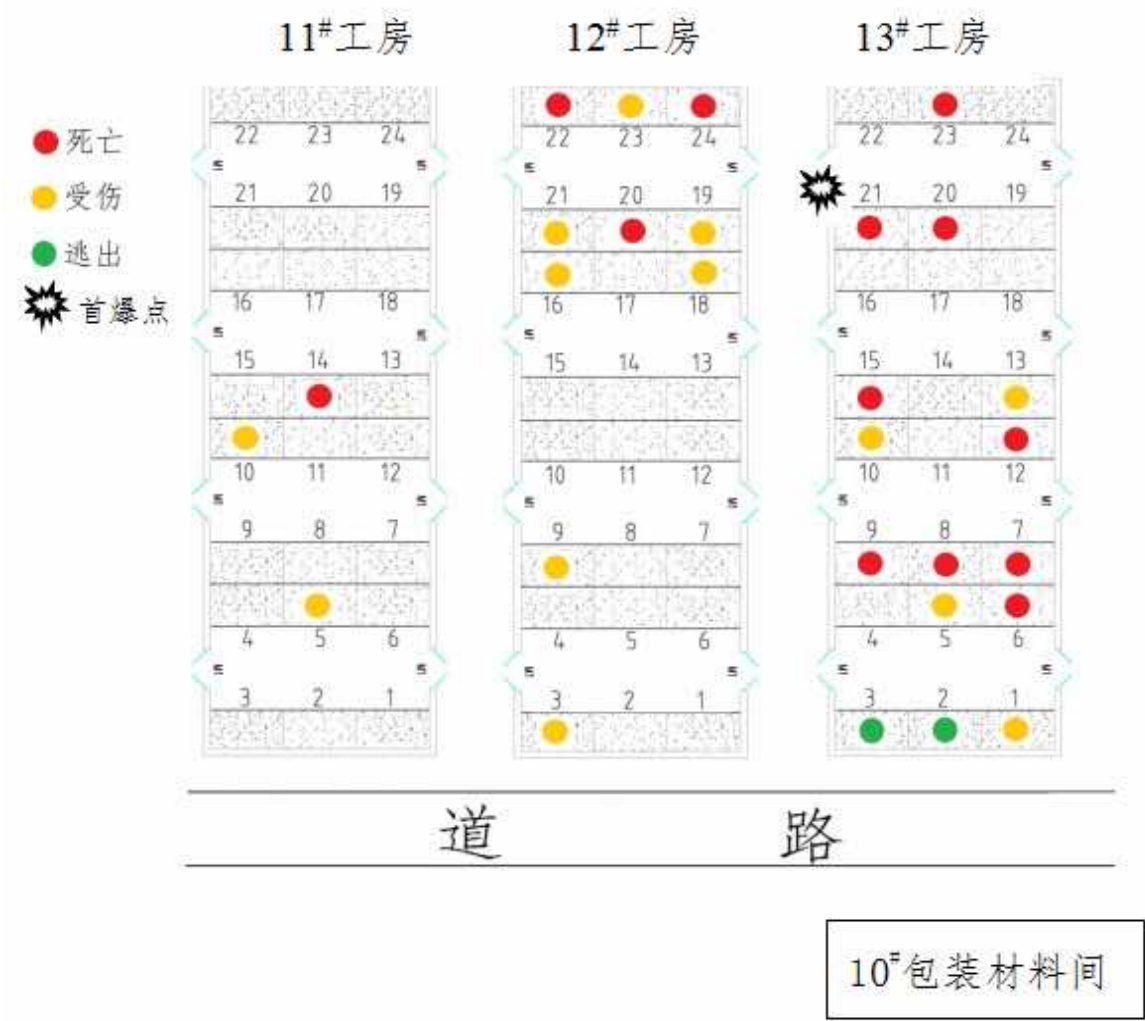
图1 工房布局及人员

事故调查组经调阅现场视频记录等进行分析认定，2019年12月4日凌晨5时20分许，浏阳市碧溪烟花制造有限公司（以下简称：碧溪公司）石下工区28名员工陆续进入1.3级生产区，从事“彩雷”“拉线烟雾手雷”产品的转运、包装（裱皮、装盒、成箱等）作业。上午7时32分，13号包装工房21号工位的曾佑南（见图1）将装有一个“彩雷”药饼的实底塑料筐搬出工房外的瞬间，药饼起火爆炸（见图2），引燃门外其它药饼后，相继引爆13号、12号工房内半成品和成品。7时35分许，11号工房被引爆；7时43分许，燃烧爆炸飞溅物引爆16号半成品中转库（见表1）。

注：1.各工房内摄像头安装位置为靠道路边的墙面正中间；2.11号工房与13号工房的实际位置与设计图纸标注相反；3.摄像头画面标注与实际工房位置一致，故本报告工房表述均以实际位置为准。

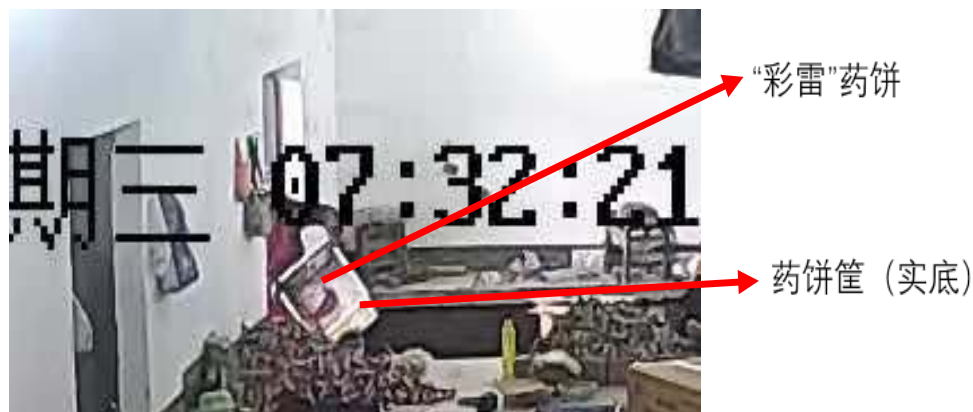
图2 事发时搬运的半成品

**事故的直接原因是：**13号工房员工曾某（已在事故中死亡）将一个装有“彩雷”药饼的实底塑料筐搬出工房时，因药饼与筐内残留药物摩擦起火，引燃药饼引火线和尾药后，引爆筐内“彩雷”药饼和门周边药饼。

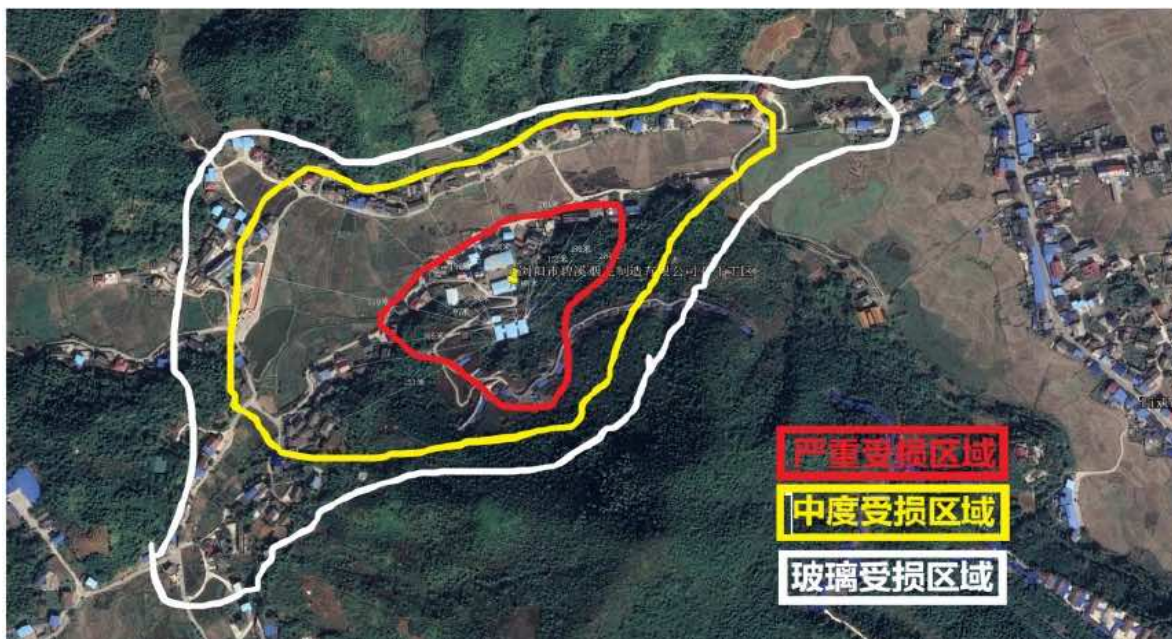
图3 爆炸波及区域示意图

事故爆炸影响范围呈扇形区域，东西长、南北短（见图3）。爆炸造成工区内24栋（间）工房受损，其中发生爆炸的13号、12号、11号包装工房（3间工房地面上共有6个大小不同的炸坑，见图4）、16号半成品中转间以及10号包装材料库等5栋工房全部损毁，另有19栋工房受损；同时造成厂外323栋（间）民房建筑物不同程度受损，距离爆炸区域150m范围内的民房、屋顶被飞石砸破或被冲击波掀翻，瓦片垮落，门窗框架位移；150m~300m范围的民房门窗框架变形位移、玻璃整片破碎，门窗页损坏；300m~400m范围的房屋门窗玻璃碎裂，个别门窗框架位移。
