**西宁市城中区  
西宁欣道市政建设养护有限公司  
8·04 灾害事故调查报告**

城中区人民政府事故调查组

2025 年 11 月 5 日

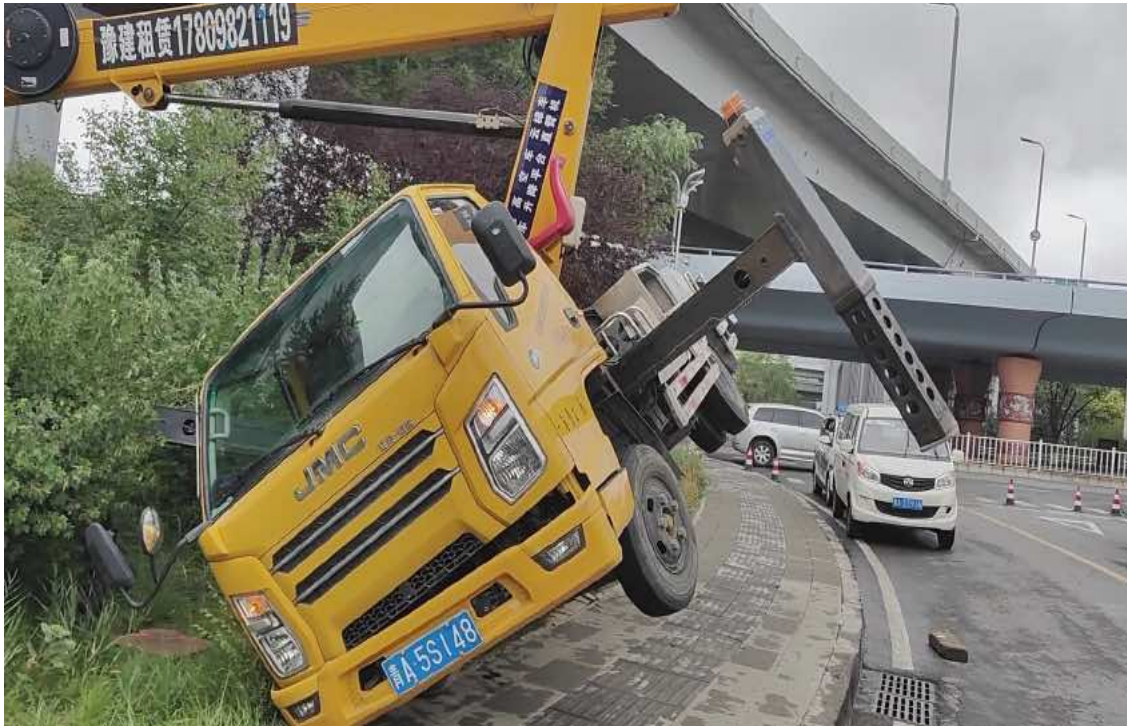
事故现场图 1

青海九零六工程勘察设计院有限责任公司于2025年8月5日对西宁市城中区园树立交F匝道桥下高空作业车支撑腿支点位置及周边道路进行地质雷达检测，通过现场数据采集、室内资料处理与分析，得出结论：对西宁市城中区园树立交F匝道桥下高空作业车支撑腿支点位置及周边道路进行探测、复核工作，共发现2处病害，均位于高空作业车右侧支撑腿支点位置，其中1号病害位于2号病害范围内。两处病害分别为：脱空（风险等级为Ⅲ级）、严重疏松（风险等级为Ⅱ级），由于连续降雨，土体含水量较大，局部已达到饱和状态，该区域易发生地质灾害。

设备及作业情况：涉事高空作业车（青A5S148）由山东中邦专用车辆有限公司生产，出厂日期为2022年4月，年检合格（有效期至2026年2月），事故后检测车辆制动、支撑系统无机械故障。作业时车辆支撑腿已完全展开，下陷发生时支撑腿突然沉降导致车身失衡。

经事故调查组开展多方面调查、研究与取证工作，并聘请第三方公司进行技术鉴定分析，查明本次事故的直接原因如下：在汛期，极端天气诱发了隐蔽性地质灾害，连续的强降雨致使土壤已达饱和状态，进而在高空作业车右侧支撑腿下方形成了两处存在严重疏松和脱空情况的病害；在高空作业车支撑腿荷载的作用下，支撑结构突然失稳下陷，导致车辆支撑功能失效，最终引发侧翻事故。此地质隐患具有隐蔽特性，通过常规的视觉检查难以提前察觉。

（一）西宁市市政管理处需依据“三管三必须”原则，切实履行行业安全监管职责，强化对全市市政设施维修养护工程项目安全生产状况的监督检查工作。同时，要督促施工企业全面推进安全风险辨识管控工作，加强对地下隐蔽风险的精准探测。施工单位应当建立“作业前地质勘察”强制制度，针对城市道路作业区域，必须运用地质雷达、高密度电法等无损探测技术，排查地下空洞、废弃管线、软弱夹层等安全隐患。在形成专项勘察报告之后，方可开展作业，并制定相应的安全防范措施。此外，还应及时督促施工企业对事故隐患进行整改，坚决杜绝此类事故的再次发生。
