# 河南平煤神马集团平顶山天安煤业十二矿 “1·12”重大煤与瓦斯突出事故调查报告

2024年1月12日14时49分许，河南平煤神马集团平顶山天安煤业十二矿（以下简称平煤十二矿）发生一起重大煤与瓦斯突出事故，造成16人遇难、5人受伤，直接经济损失2197.29万元。

事故发生在已<sub>15</sub>-31090 进风巷外段掘进工作面。

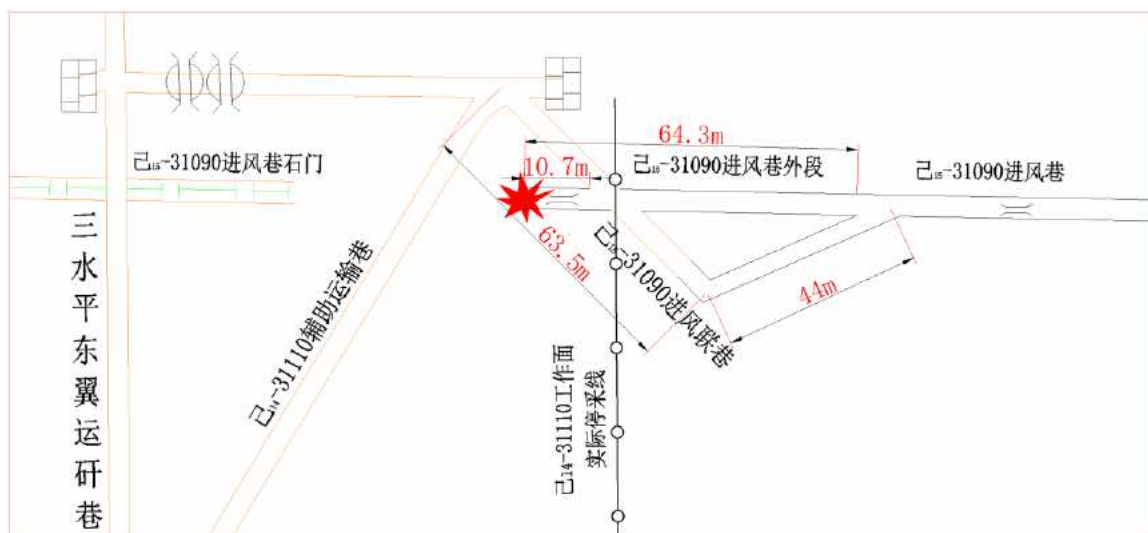
已<sub>15</sub>-31090 进风巷外段情况示意图

已<sub>15</sub>-31090 进风巷外段为连接已<sub>15</sub>-31090 进风巷和已<sub>15</sub>-31090 进风巷石门的一段巷道，连通后用于已<sub>15</sub>-31090 工作面回采煤炭的运输；设计长度 117.3m，断面为矩形，净宽 5.2m、净高 3.4m，采用“锚网梁+锚网索”支护方式；变坡前沿已<sub>15</sub>煤层顶板掘进，变坡向下穿过已<sub>16.17</sub>煤层后在已<sub>16.17</sub>煤层底板内掘进，直至和已<sub>15</sub>-31090 进风巷石门贯通；2024 年 1 月 1 日开始施工，在保护层保护范围内采用综掘工艺，进入保护层保护范围外后改为爆破落煤、综掘机清煤工艺，至事故发生已掘进 64.3m。掘进工作面迎头位于保护层工作面实际停采线外 10.7m 处(保护层保护范围以外 18.4m)，处于正在揭开已<sub>16.17</sub>煤层位置；标高-828m，埋深 1108m；所在区域已<sub>15</sub>煤层平均煤厚 3.4m，已<sub>16.17</sub>煤层（与已<sub>15</sub>煤层间为厚 1.1m 左右的砂质泥岩）平均煤厚 1.1m，倾角 2° ~ 8°、平均 4°，结构简单。

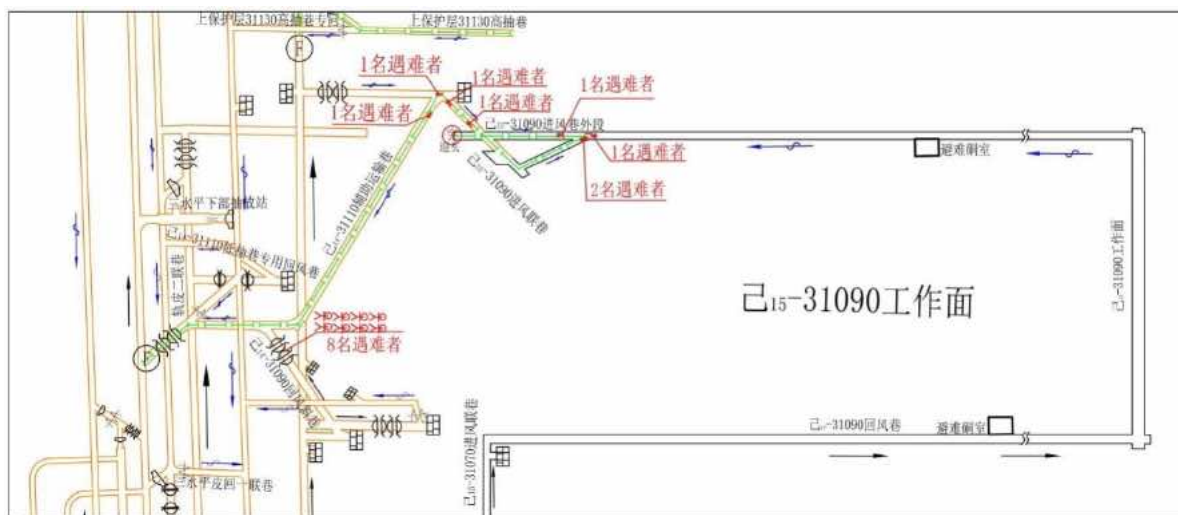
事故遇难人员分布示意图

事故发生后，开拓队其他 12 人中，自行升井 2 人，在已<sub>14</sub>-31110 进风巷外段风门处晕倒后获救 2 人，遇难 8 人（二部和四部皮带输送机头附近各 4 人）；通风队在已<sub>14</sub>-31110 辅助运输巷上平台附近的 13 人中，遇难 8 人（已<sub>15</sub>-31090 回风斜巷风门间），自行脱险或获救 5 人（已<sub>15</sub>-31090 回风斜巷风门间晕倒后获救 2 人、到达已<sub>14</sub>-31110 回风巷与东翼运矸巷交叉口处脱险 1 人、从已<sub>15</sub>-31090 片盘风门跑出脱险 2 人）；1 月 12 日八点班其他人员均自行升井或被矿山救护队护送升井。

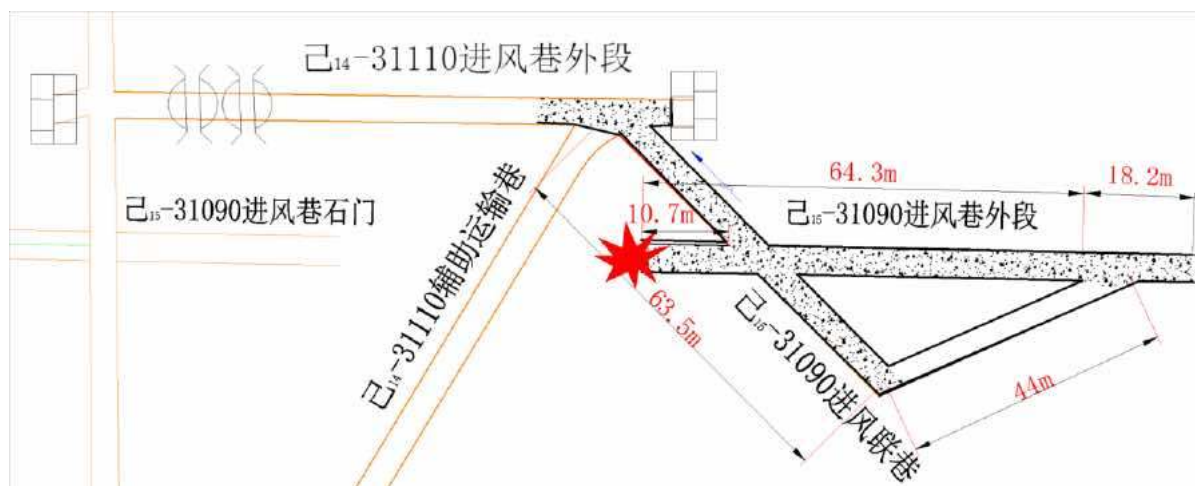
突出煤岩分布示意图

此次煤与瓦斯突出共突出煤岩 1196.28t, 堆积长度约 161m, 堆积厚度约 0.3~3.4m; 综掘机截割头位于距已<sub>15</sub>-31090 进风巷外段迎头 3m 处, 机尾被突出煤岩掩埋; 综掘机截割头左帮位置存有大块煤块, 综掘机悬臂下方发现已<sub>15</sub> 煤层直接顶的大块泥岩; 已<sub>15</sub>-31090 进风巷外段迎头左上帮有明显的突出孔洞, 孔洞深度 10m 以上、高度约 1m, 底部为松散煤炭。

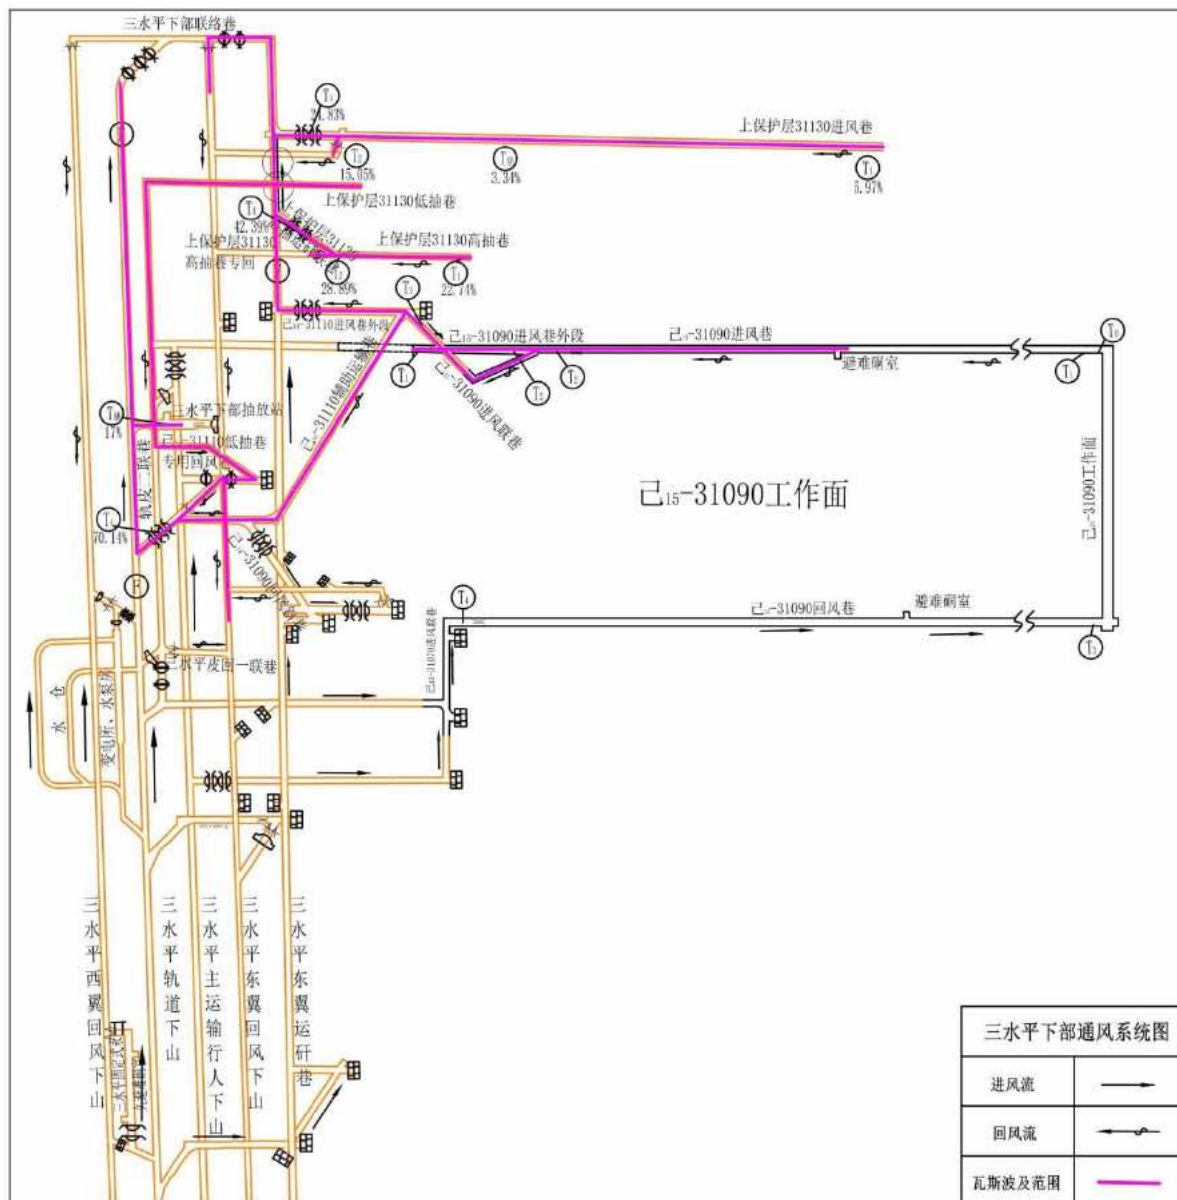
瓦斯波及范围示意图

突出瓦斯 41468.52m<sup>3</sup>, 导致风流逆流, 瓦斯波及到已<sub>15</sub>-31090 工作面进风巷、上保护层 31130 进风巷、上保护层 31130 高抽巷、上保护层 31130 低抽巷、三水平东翼运矸巷、三水平轨道下山等区域, 造成上述区域安装的瓦斯传感器报警, 最高瓦斯浓度达 70.14%。
