**温州瓯海 XX 母婴用品有限公司  
“2.21”一般高处坠落事故**

**调  
查  
报  
告**

**温州瓯海 XX 母婴用品有限公司 “2.21”  
一般高处坠落事故调查组  
2024 年 6 月**

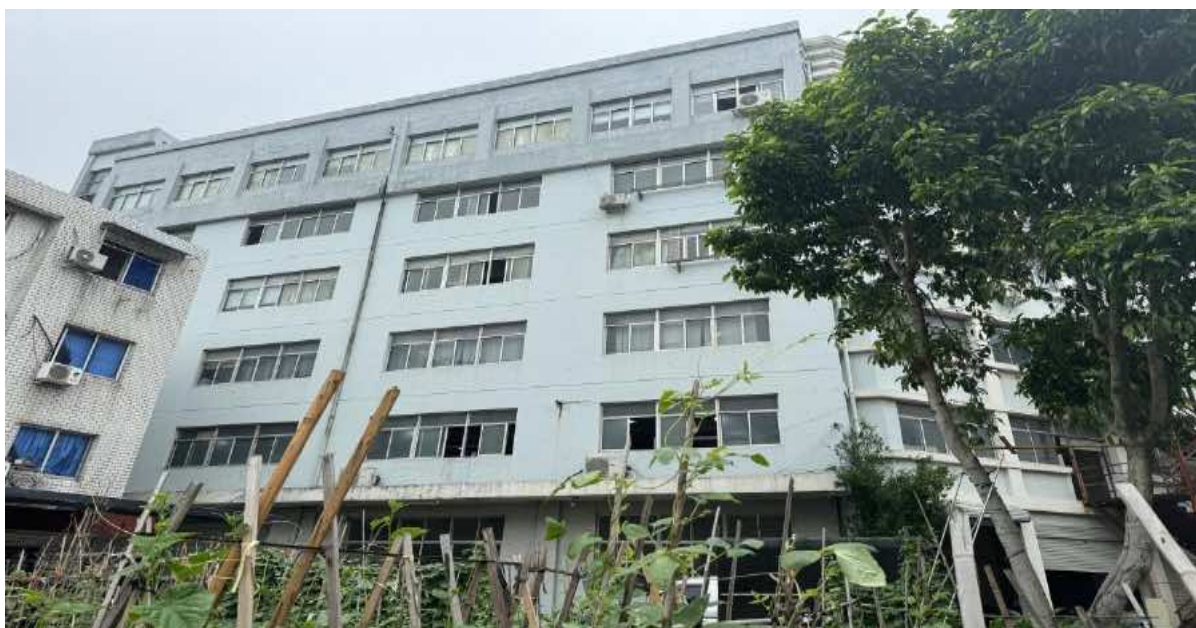
图 1 涉事幢厂房建筑

**2. 事故厂房出租：**温州市瓯海区梧田街道富强路 XX 号第 1 幢厂房共六层建筑，其中一层为温州市鹿城区 XX 皮革经营部承租，用作存放皮革等物品仓库；二层和三层为温州市 XX 服饰有限公司承租，用作生产经营针织品车间；四层为温州 XX 贸易有限公司承租，用作存放奶粉等物品仓库；五层现空置，事发时为温州 XX 时装有限公司用作存放零碎物品仓库；六层为涉事仓库，系温州 XX 母婴用品有限公司（以下称 XX 母婴公司）承租，用于存放母婴用品。如图 1，图 2 所示。

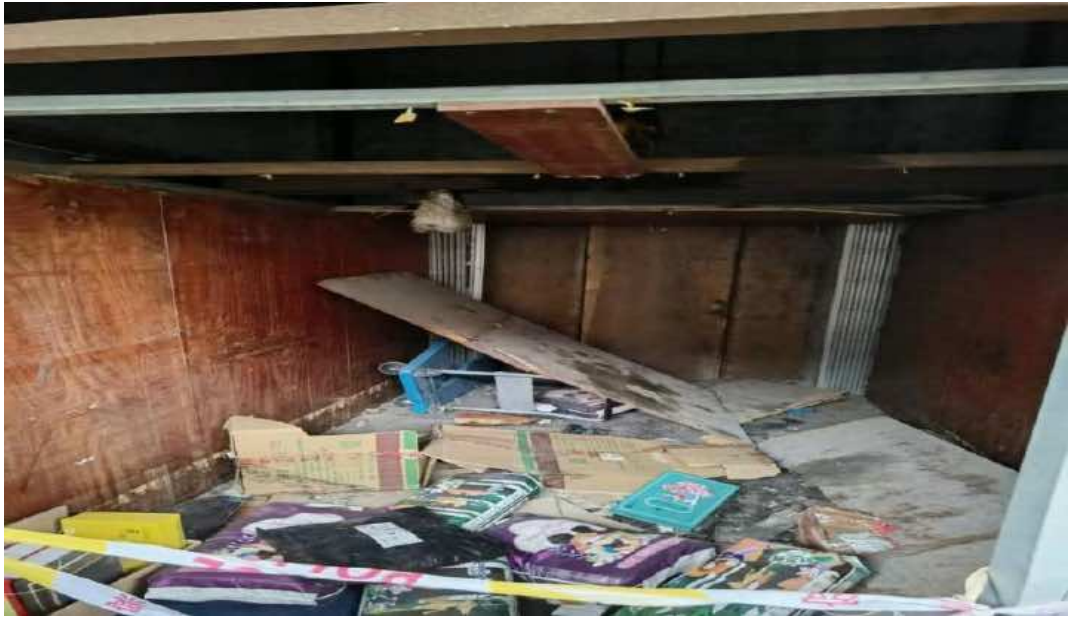
图 3 涉事简易升降机内部

简易升降机，通过钢丝绳、链条等部件带动货厢运行，仅用于运载货物，为 6 层 6 站 6 门，属起重机械类（2024 年 3 月拆除，原部件发卖，故无法判定是否属特种设备）。其管理人系杨 XX，对涉事简易升降机的维护保养、维修、检查等负有管理职责。在日常使用中未指定专门人员（被授权人员）操作，由二至六层的租户人员自行操作使用。如图 3、图 4。

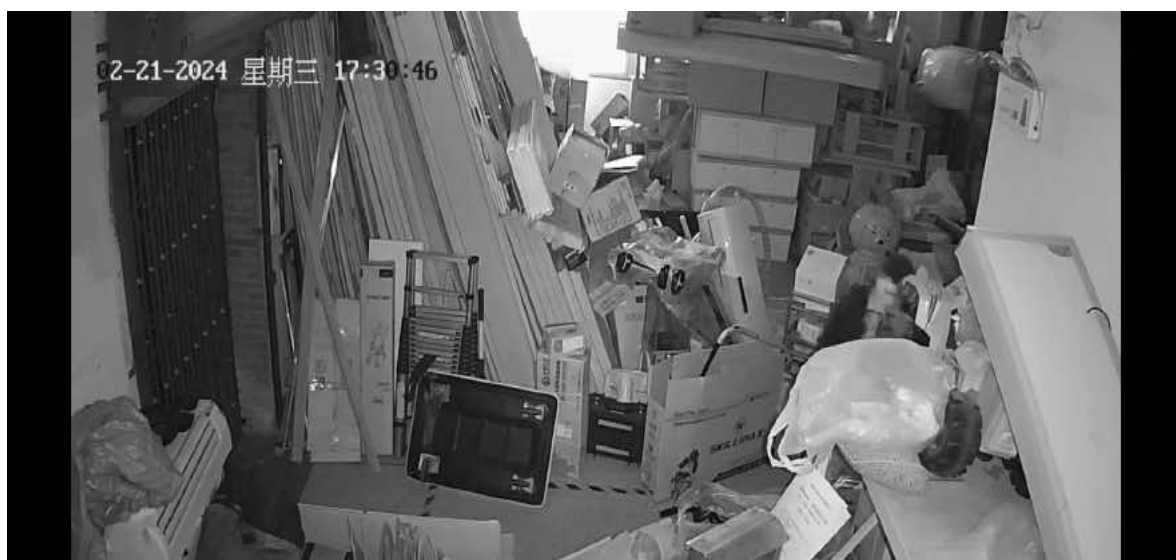
图 5 刘 X 拉货往简易升降机处走

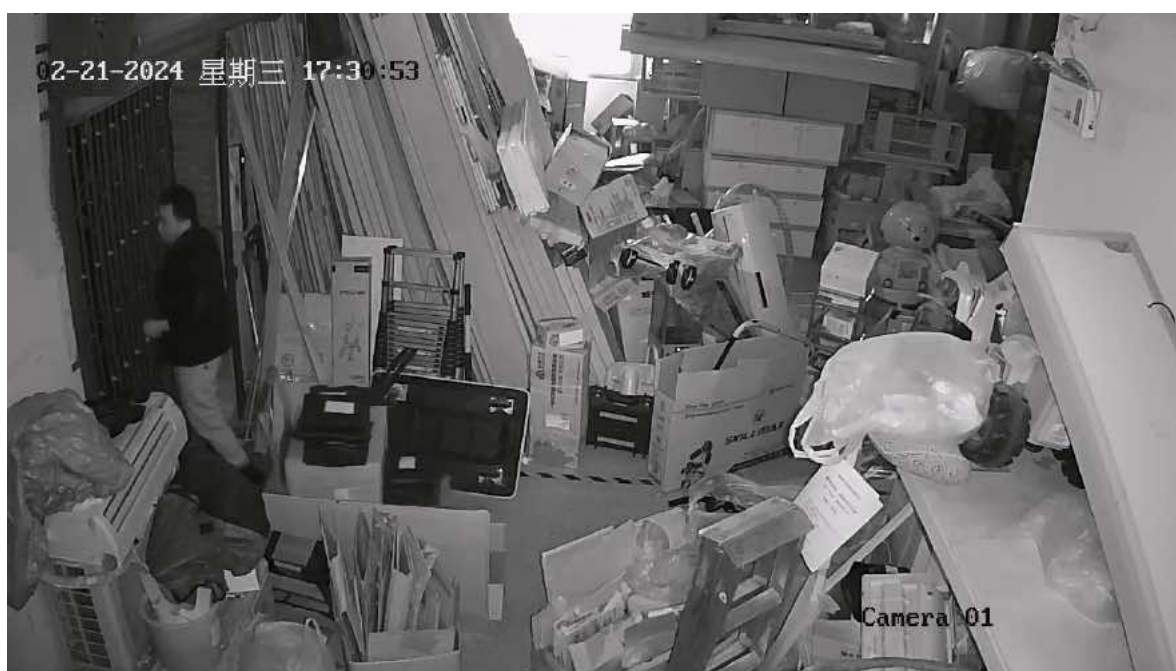
2024 年 2 月 21 日刘 X 在涉事仓库内发货，当日 17 时 30 分许，刘 X 走向该仓库西侧的简易升降机，约 7 秒后刘 X 拉开该简易升降机的铁拉门并坠入该井道内。同在涉事仓库内用手机与客户沟通的徐 XX（刘 X 妻子）听到一声巨响后发现其不见身影，就往简易升降机门口处寻人。看见刘 X 已坠落至一层，遂边喊边叫往一层跑，跑到一层简易升降机处见刘 X 双手抱头躺在那，人已昏迷（经人多次呼喊后清醒述腰痛）。

图 6 刘 X 拉开简易升降机的铁拉门

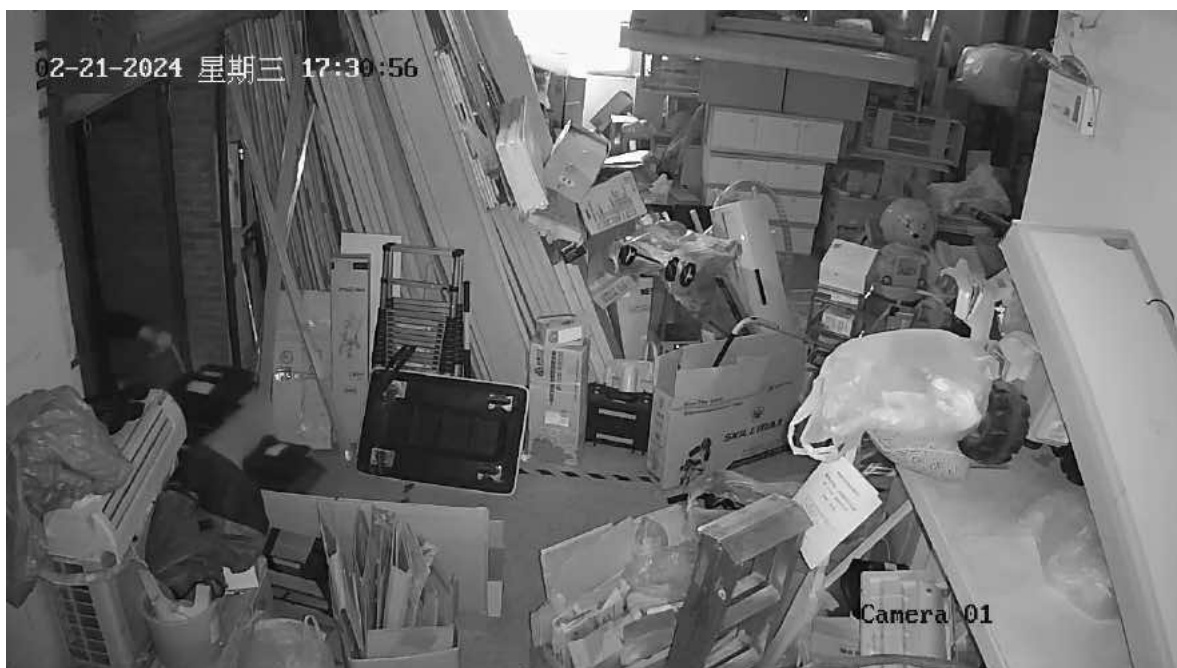
图 7 刘 X 坠落

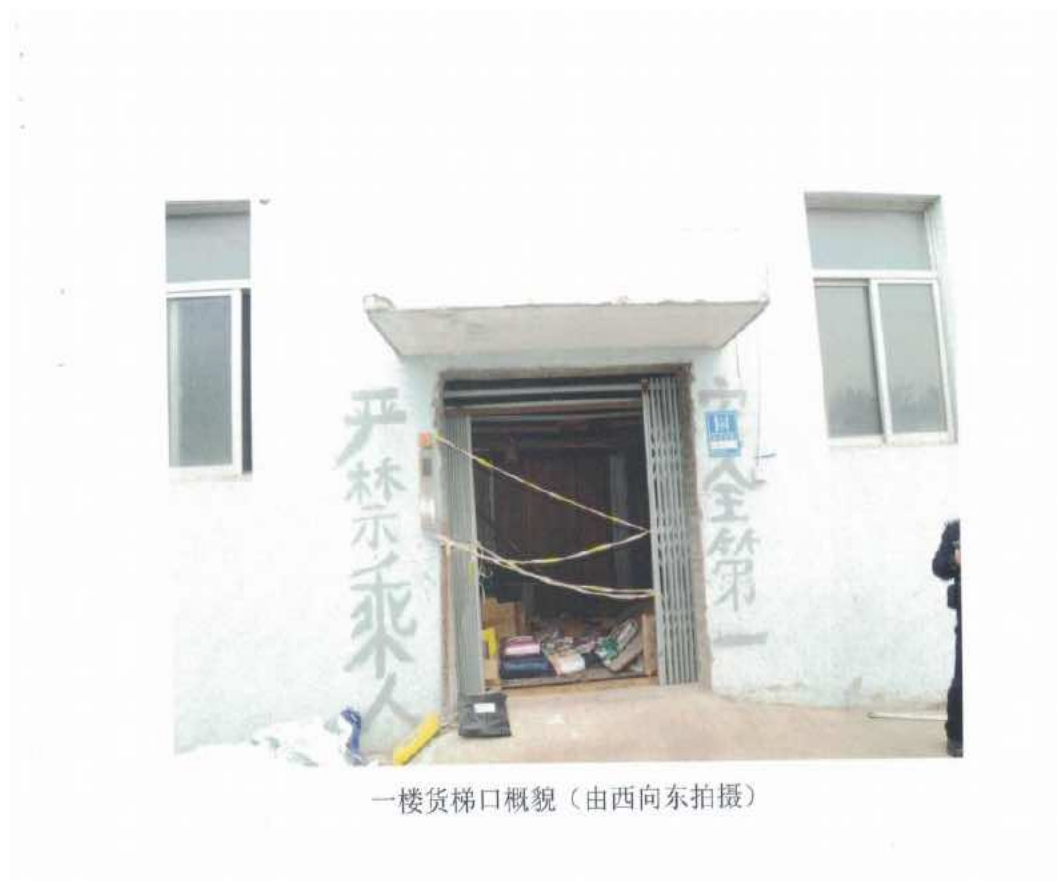
图 8 简易升降机一层

场勘验：事故现场位于温州市瓯海区梧田街道富强路 XX 号第 1 幢厂内靠西侧简易升降机。该简易升降机共六层，每层均设出入口，其墙面上印有“安全第一”“严禁乘人”等标语。其中心现场为该幢的六层，该六层简易升降机入口设卷门（带门锁）及铁拉门（无门锁）两道门。两道门中的铁拉门设有层门电气联锁，但未设层门机械联锁，现场货厢沉降至底部，可见货厢顶部木板脱落，未见电气照明设施或其工作位置照度不够（光线昏暗）。如图 8，图 9 所示。

1. 杨XX（房东、涉事设备管理人），要认真分析事故原因，吸取事故教训，做好举一反三工作。出租生产经营场所时要与承租单位签订专门的安全生产管理协议，明确各自的安全生产管理职责，并对其统一协调管理、定期安全生产检查，落实安全生产相关工作，杜绝类似事故的再次发生。特别是简易升降机或货梯使用过程中，要对操作人员进行必要的安全知识教育和培训，对简易升降机或货梯存在安全隐患问题，要落实“隐患不排查、问题不整改就是事故”理念，安排专人操作，操作人员、维修人员要进行专门的知识培训，使其熟悉升降机的使用性能；要按照相关规定，设电气联锁、机械联锁等防护装置，并保证其正常使用，在不能保证安全的前提下要暂停使用。涉及特种设备的，按照《中华人民共和国特种设备安全法》的相关规定执行。

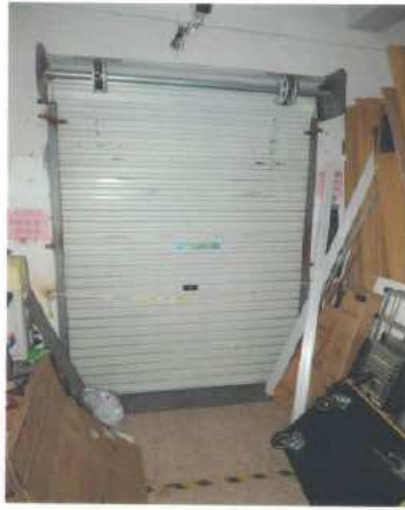
图 9 简易升降机六层

定事故的直接原因：涉事简易升降机未设层门机械联锁<sup>[1]</sup>，货厢内未设置照明设施或工作位置的照度不足（光线昏暗）；涉事人员安全意识淡薄、忽视安全，违规操作，在货厢未升至六层或未启动时，打开带有层门电气联锁<sup>[2]</sup>的铁拉门致使该升降机停止运行，且在未确定货厢是否已升至六层的情况下进入该升降机后坠落致死。
