# 东莞南城广东弘韵传媒有限公司“12·20” 一般物体打击事故调查报告

东莞市政府事故调查组

2026 年 3 月

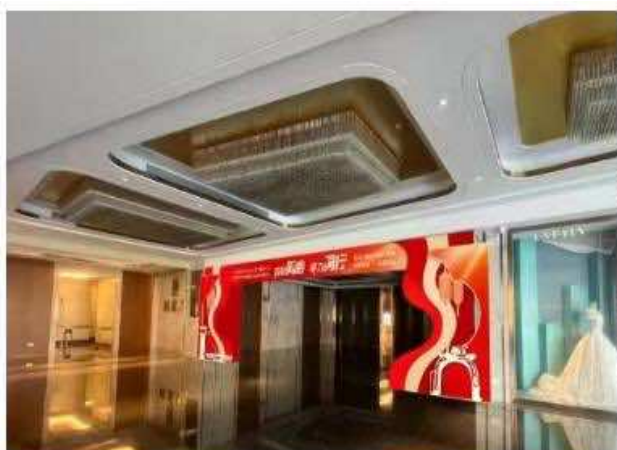
图 1 涉事活动主入口（事发前）

**1.涉事位置基本情况：**（1）主入口情况。涉事活动主入口为敞开式设计，较为宽敞，入口净高度约为 3.1m。事故中计划拆除的门楼搭建于该入口位置，属于涉事活动临时增设的装饰标志性构筑物。（2）地面情况。事发区域地面铺装为瓷砖材质。经查，该瓷砖地面整体表面平整、光滑，事发时地面干燥、整洁。在涉事门楼柱脚 A 位与柱脚 B 位下方对应的瓷砖表面，可见数道新鲜划痕。划痕分布、方向与人工牵拉及门楼柱脚在作业中发生滑动位移的轨迹相符。（3）照明情况：事发位置照明条件良好。

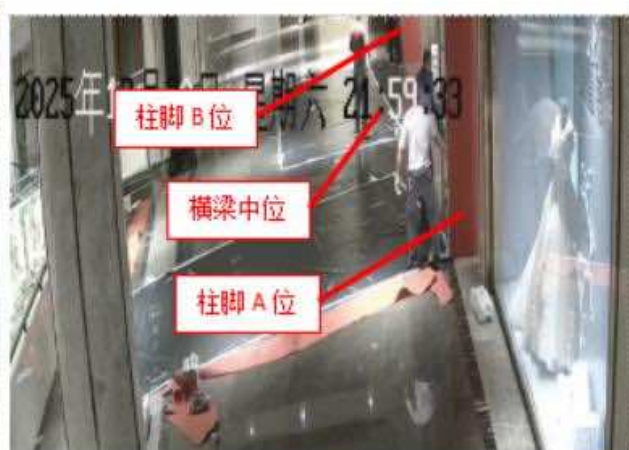
图 2 柱脚 A 位（监控近端）

（主入口）门楼进行拆除。此前，5名现场作业人员已基本完成对门楼计划倾倒方向地面杂物的清理，作业人员站位准备作业（见图2和图3），在柱脚A、B位：倾倒方向两侧各安排2人，王胜全和袁伟位于门楼柱脚A位，聂建新和李均学位于门楼柱脚B位，主要负责施加牵拉力并控制门楼倾倒速度。横梁中位：黄海泉位于门楼横梁中间位置（计划倾倒方向正下方），计划在门楼倾倒过程中承担“中继接承”角色，意在缓冲或引导门楼倾倒过程。

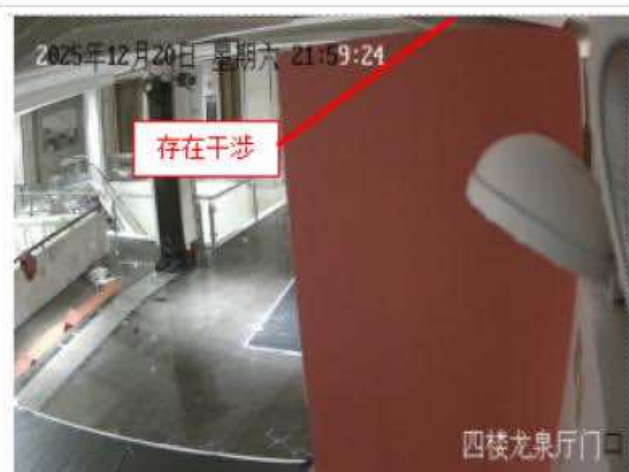
21时59分许，作业人员尝试倾倒门楼过程中，发现门楼上沿与上方吊顶层存在干涉（见图4）。为避免干涉，作业人员将门楼整体向前（计划倾倒方向）牵拉滑移了约60cm。滑移后，作业人员之间进行了简单的沟通，随后准备继续进行倾倒作业。

图 4 尝试倾倒时，发现存在干涉

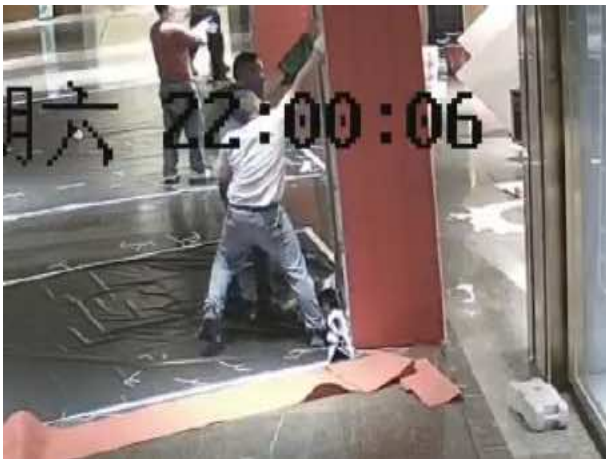
22时许，位于门楼柱脚A位的王胜全和袁伟开始牵拉发力（见图5），与此同时位于门楼柱脚B位的聂建新和李均学呈现支撑回顶的姿势（见图6），意图使门楼以两个柱脚的正前方边线为轴心，缓慢向前（向作业人员方向）转体倾倒。在倾倒过程中，门楼柱脚区域的支承轴线突然发生非预期的滑动，导致门楼的倾倒运动由可控的“转体”突然变为加速滑动倒塌。

图5 柱脚A位王胜全和袁伟开始牵拉  
发力

**1.门楼桁架空间变形分析：**通过对同一监控视角下门楼转体放倒过程关键帧进行拟合对比，在门楼发生滑落倾倒前一刻，其左右两侧柱脚已呈现出明显不一致的转体角度。柱脚 A 位（近摄像头一侧门楼柱脚）发生转体角度约为  $21.6^{\circ}$ ，柱脚 B 位（远离摄像头一侧门楼柱脚）发生转体角度约为  $7.8^{\circ}$ 。该角度差异表明，门楼整体在受牵拉倾倒过程中，并非处于理想的“整体刚体同步转动”状态（如图 5 柱脚 A 位正向倾倒方向实施牵拉；与此同时，图 6 柱脚 B 位反向施加支

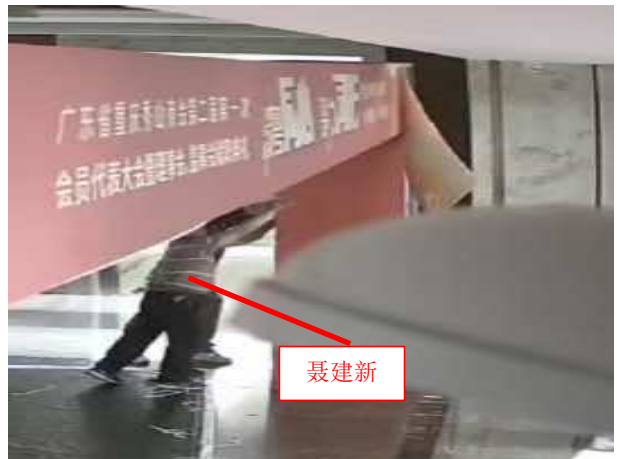
图6 柱脚B位聂建新和李均学呈现支撑  
回顶的姿势

撑回顶力，而大跨度门楼桁架结构抗扭刚度较低），而是已进入非对称受力、非协调转动工况。

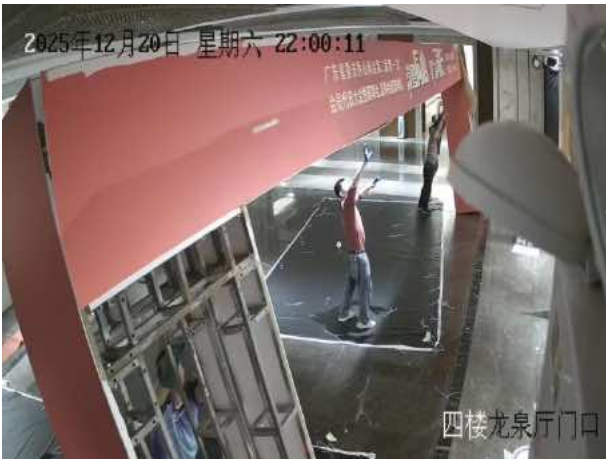
图7 柱脚发生滑动倾倒瞬间截图1

在此状态下，门楼桁架横梁与两侧立柱之间形成明显空间扭转趋势，门楼重心投影在水平面内发生偏移，导致两柱脚支承边线所承受的竖向反力与水平摩擦阻力分布不均。其中，受力较大一侧柱脚更早达到其抗滑极限，率先发生滑移失稳，进而引发门楼整体由原本可控的转体放倒状态，瞬间转变为失控的加速滑移至倾倒过程。

**2.门楼柱脚与地面接触条件的影响：**门楼柱脚底部粘黏包裹无纺地毯，且事发区域地面为表面平整、光滑的瓷砖，二者之间形成低摩擦系数的滑动摩擦界面。在门楼整体牵引放倒过程中，随着倾倒角度增大，柱脚竖向压力与水平分力不断变化，原有摩擦阻力迅速衰减，难以抵抗上部结构重量及牵拉力共同作用产生的水平滑移趋势，导致柱脚在尚未完成稳定转体前即发生滑移，进而诱发门楼整体倾倒。

（一）压实相关单位安全主体责任。一是相关单位应建立健全安全生产责任制，明确主要负责人的职责，配备安全管理人员；二是相关单位应落实对作业人员培训和安全交底，确保作业人员具备必要的安全知识和操作技能；三是相关单位应为作业人员提供必要的安全防护用品；四是相关单位应完善拆除作业专项安全方案，在拆除作业过程中，应根据实际情况制定详细的安全专项方案，尤其是对于有可能发生滑落、倾覆等风险的作业，需对结构安全进行充分评估，明确每一步骤的安全防护措施。加强现场安全监督，保证每个环节都能得到有效的管理与控制；五是在拆除作业现场，相关单位应配备必要的安全防护设施，如临时支撑结构、限位装置等，确保作业人员的安全。

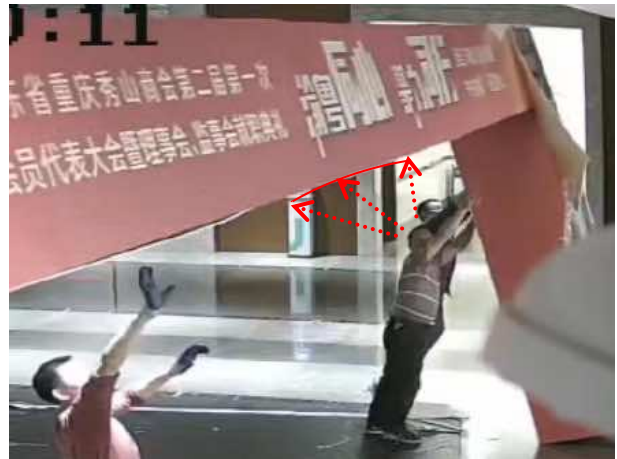
在门楼突然加速倒塌时，聂建新的注意力正集中在门楼桁架横梁（见图 8），未能及时发现其所处的门楼立柱已加速倒向自身，导致躲避不及。突然倒塌的门楼将聂建新压在下方的位置。现场其他作业人员因躲避及时，未在事故中受伤。

图8 滑动倾倒瞬间死者的注意力方向

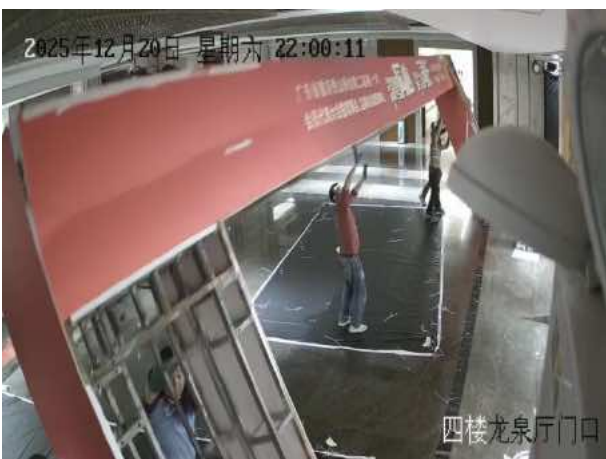
图9 柱脚发生滑动倾倒瞬间截图2

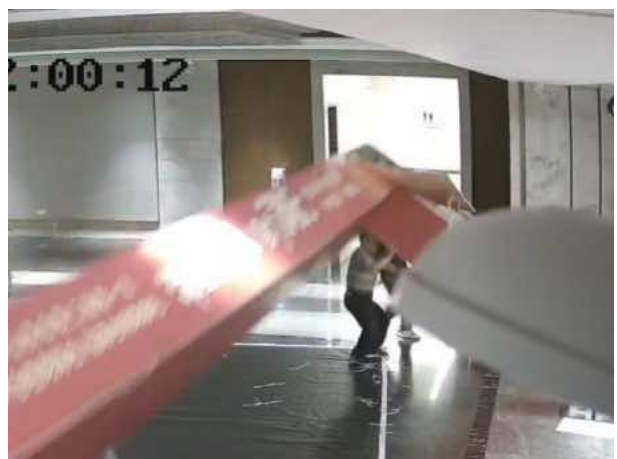
图10 柱脚发生滑动倾倒瞬间截图3

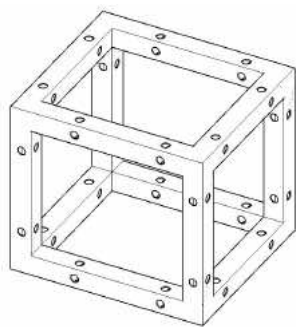
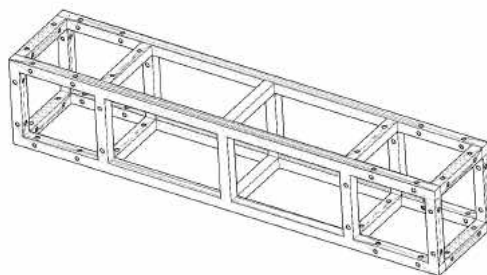
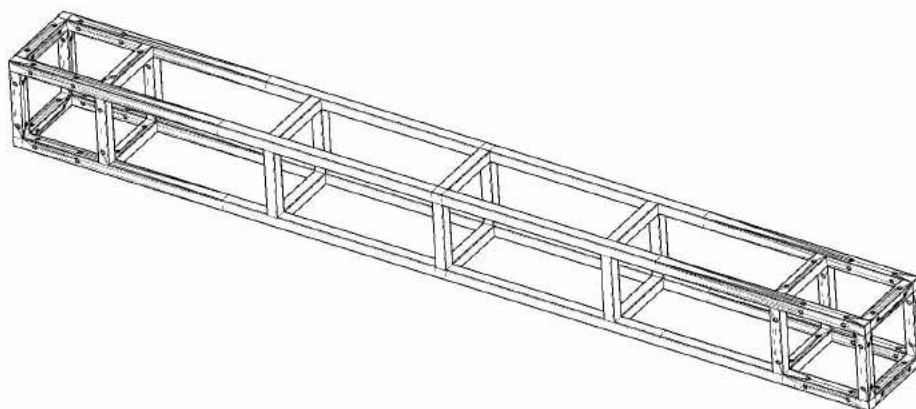
图 11 1 类单元桁架

**2.涉事门楼桁架情况：**（1）门楼桁架单元。门楼桁架主要由 1、2、3 三类单元桁架（如图 11 至图 13）组成，单元桁架间采用螺栓相互连接固定：1 类单元桁架规格为 0.2m×0.2m×0.2m，重量约 1.2kg；2 类单元桁架规格为 1m×0.2m×0.2m，重量约 4.1kg；3 类单元桁架规格为 2m×0.2m×0.2m，重量约 7.6kg。（2）门楼桁架柱。由 1 个 1 类单元桁、5 个 2 类单元桁、4 个 3 类单元桁组成，重量约 52.1kg。事发前，原压在门楼桁架柱上的配重块，已被放置在一旁。（3）门楼桁架梁。由 11 个 1 类单元桁、12 个 2 类单元桁、16 个 3 类单元桁组成，重量约 184.0kg。（4）门楼桁架整体情况。门楼桁架整体长度约为 11m，高度约为 3m，门楼桁架总重量约 288.2kg，可见部分破损的装饰 KT 板粘贴在门楼桁架各面，门楼当前呈倒塌状。门楼桁架柱脚可见底部被无纺地毯粘黏包裹，无纺地毯呈局部脱落状。

**3.门楼桁架受力状态分析：**根据现场测量与桁架建模分析，门楼整体长度约 11m，高度约 3m，总重量约 288.2kg，其中上部横梁桁架重量约 184.0kg，占整体重量比例较高，门楼整体呈现出“上重下轻”的质量分布特征。
