# 龙岗平湖新木社区“5·12”一般高处坠落 死亡事故调查报告

龙岗区人民政府事故调查组

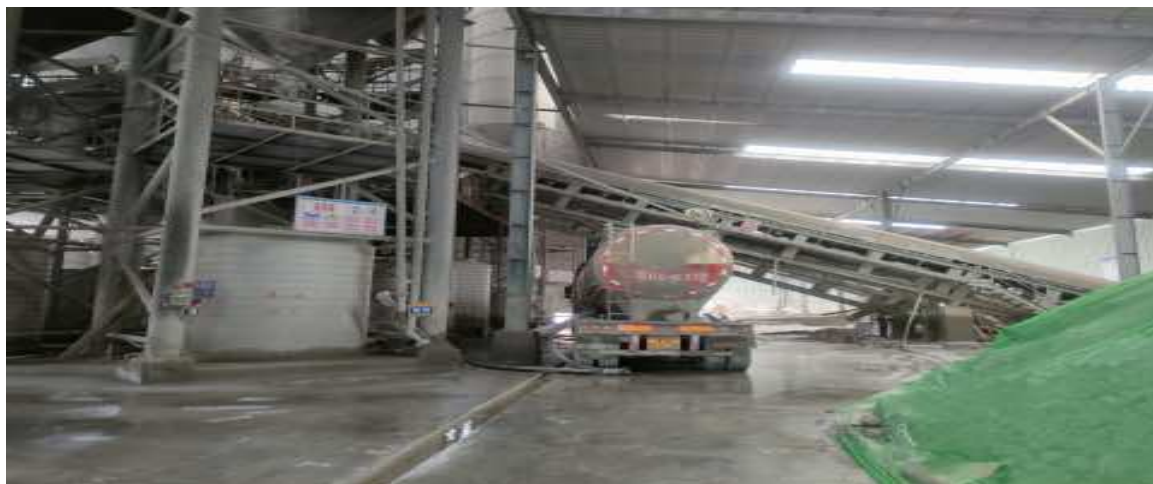
**事发现场图片**

卸矿渣粉，加气过程中，罐车罐顶人孔盖漏气，郭先清独自一人攀爬到罐顶查看情况。17时40分许，混凝土搅拌站机修工杨一化听到“砰”的一声，看见响声处扬起大量灰尘，杨一化近前查看发现郭先清侧躺在罐车旁的地面。

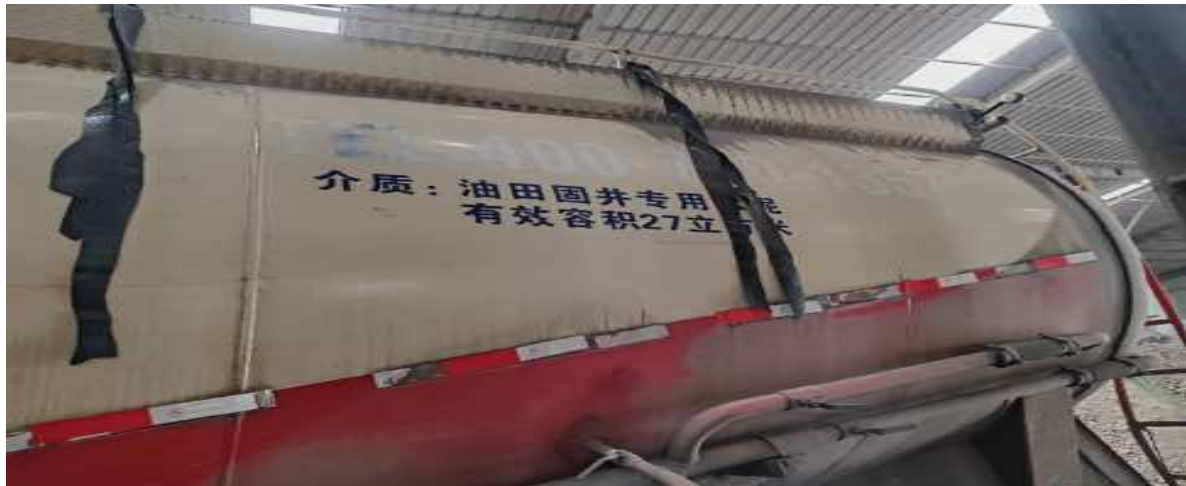
### 涉事车辆罐体

**（三）涉事车辆罐体情况。**罐体由伍云霞购买，主要由前后

2 部爬梯、2 个人孔及人孔盖、出气孔、出料口、压力表、泄压阀等部分组成，罐体有效容积为 27m<sup>3</sup>。

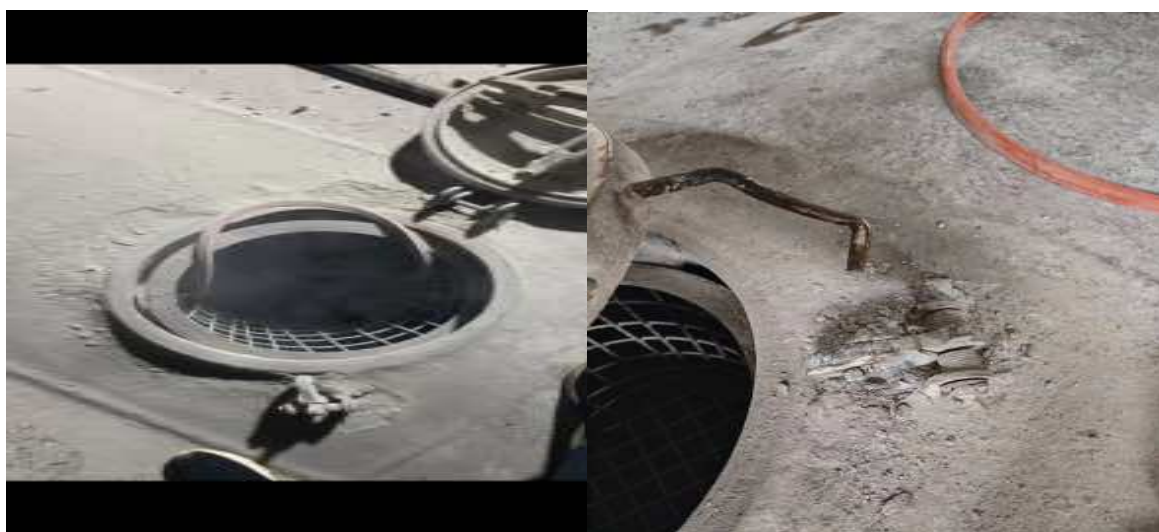
### 涉事车辆人孔盖情况

（六）现场调查情况。涉事车辆停放在矿渣粉存储罐（罐编号为备用罐 2-④）旁，罐车罐顶距地面约 3.72m；罐体前部安装有柴油发动机，罐体左前部安装空气压缩机，压缩机充气管经压力表与罐体相连；罐顶第一个人孔盖打开，人孔盖直径约 0.5m，

人孔盖为内扣式四爪人孔盖，孔盖内卡爪完好，人孔盖上的密封圈脱落，密封圈未见破损，人孔盖上的保险装置安全扣脱焊变形；罐顶两侧有高约 17cm 的护栏，护栏部分断离；罐体尾部出气孔打开；罐体尾部罐身设置“罐内有压，严禁上顶”的安全警示标语；郭先清侧身躺于涉事车辆第三排车轮下方位置，身上未佩戴安全带、安全帽，驾驶室内发现未使用的安全带、安全帽。

（七）车辆鉴定报告情况。2023 年 5 月 25 日，龙岗区应急管理局委托广东南天司法鉴定所对粤 BLM116 重型半挂牵引车和车罐顶孔盖漏气原因进行分析鉴定。2023 年 6 月 30 日，广东南天司法鉴定所出具《司法鉴定意见书》，鉴定所进行了检验所见和车辆罐体密闭性实验，鉴定意见：粤 BLM116 重型半挂牵引车罐体顶部密封圈完好且密封盖（人孔盖）密封严实的情况下不存在漏气现象，不排除人为因素造成密封盖密封不严而出现漏气现象。

根据车辆鉴定报告鉴定意见、现场调查情况并结合调查笔录，人孔盖内卡爪完好，人孔盖上的保险装置安全扣脱焊变形，

人孔盖上的密封圈脱落，密封圈未见破损，综合分析认定人孔盖内卡爪未卡紧，郭先清打开柴油发动机带动空气压缩机，将压缩空气经管道送入密封罐体内，空气压缩机持续加气过程中，罐内存在一定的压力，罐内压力会从人孔盖处进行泄压，泄压过程中带出矿渣粉，郭先清发现人孔盖漏气后，未佩戴劳动防护用品攀爬到罐顶排除故障，排除故障的过程中从罐顶跌落地面。
