# 拱墅区华丰经济合作社华丰单元 XC1003-B1/B2/S2-05 地块商业商务用房项目 “5·31”一般起重伤害事故调查报告

2026 年 5 月 31 日 9 时 30 分许，拱墅区石桥华丰单元 XC1003-B1/B2/S2-05 地块发生一起生产安全事故，造成一人死亡，直接经济损失 160 万元。

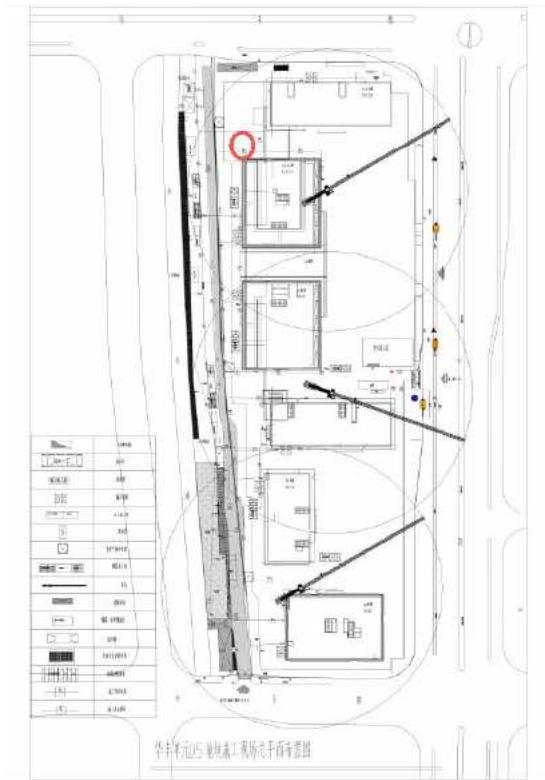
图 2 事故发生位置图

1.事发地点位于项目 1#楼西南角（图 2 红圈内），涉事钢管堆放于地下室顶板（图 3）上。

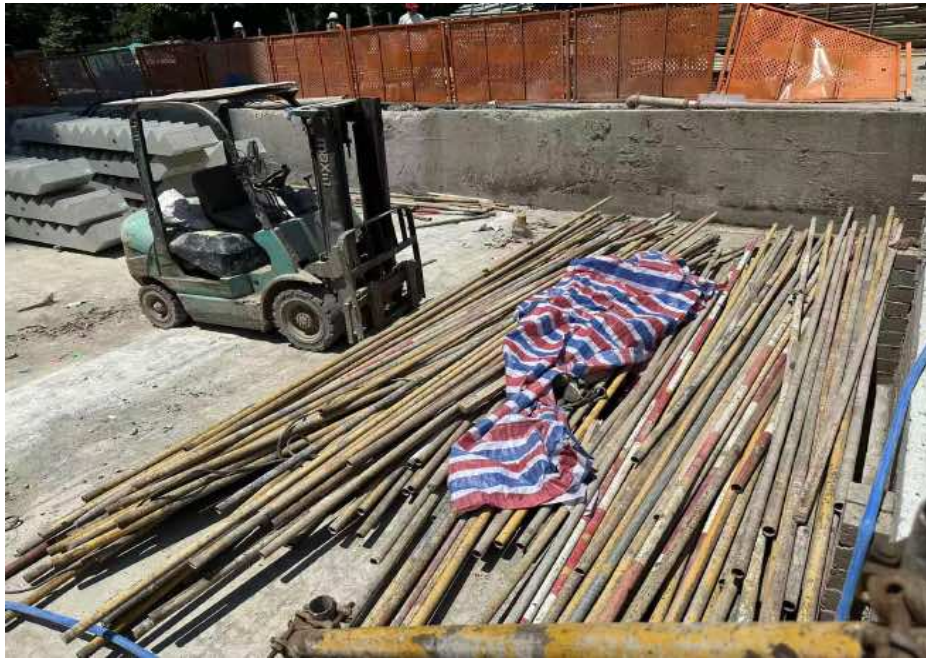
图 4 涉事钢管照片

2.涉事钢管情况：事发前处于捆绑吊拉状态的钢管约 50 根，每根长度 6 米，直径 48 毫米，总重量约 1 吨。钢管从地下室负一层调运到 1#楼西南角地下室顶板堆场（图 4）。

经现场勘验及综合技术分析，事故发生的直接原因是：吊装作业现场违规采用塔吊单侧单点吊运成捆钢管，导致塔吊严重偏载，吊物重心远超吊点中心，吊具受力突变，钢管失稳下坠。在此期间，木工刘某甲违规进入并停留于吊物及起重回转半径下方，突然遭坠落钢管压倒致死。
