# 福田区梅林街道红岭教育集团（高中部）改扩建工程“1·13”一般其他伤害事故调查报告

编制单位：福田区梅林街道红岭教育集团（高中部）改扩建工程  
“1·13”一般其他伤害事故调查组

编制时间：2023 年 5 月 11 日

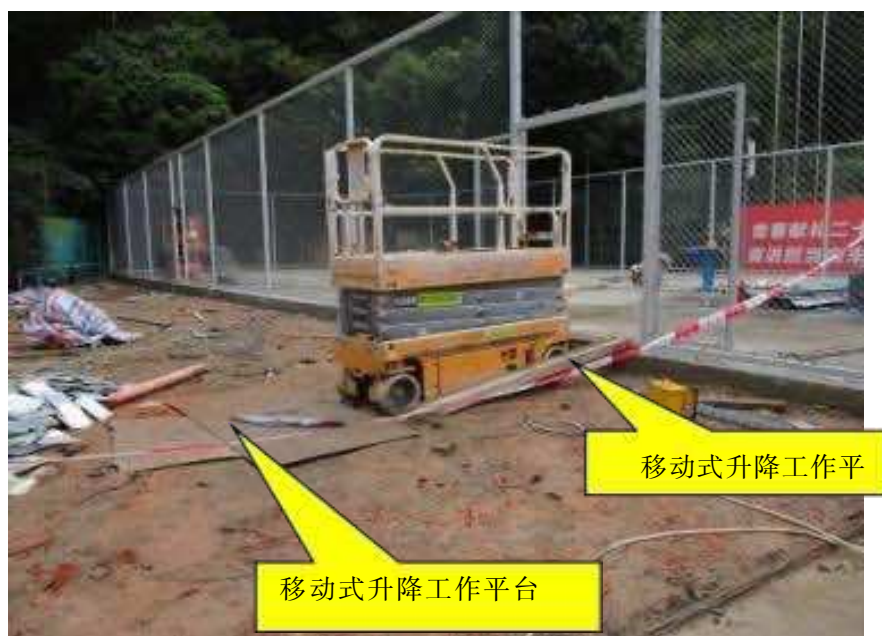
图2 事发现场图

事发现场位于福田区梅林街道红岭教育集团（高中部）改扩建工程网球场项目恢复工程，现场停放一台型号为 GTJZ0808 的移动式升降工作平台。经查网球场施工图，该网球场长 37.02m、宽 18.59m，面积 688.2 m<sup>2</sup>，围网高度 4.5m。

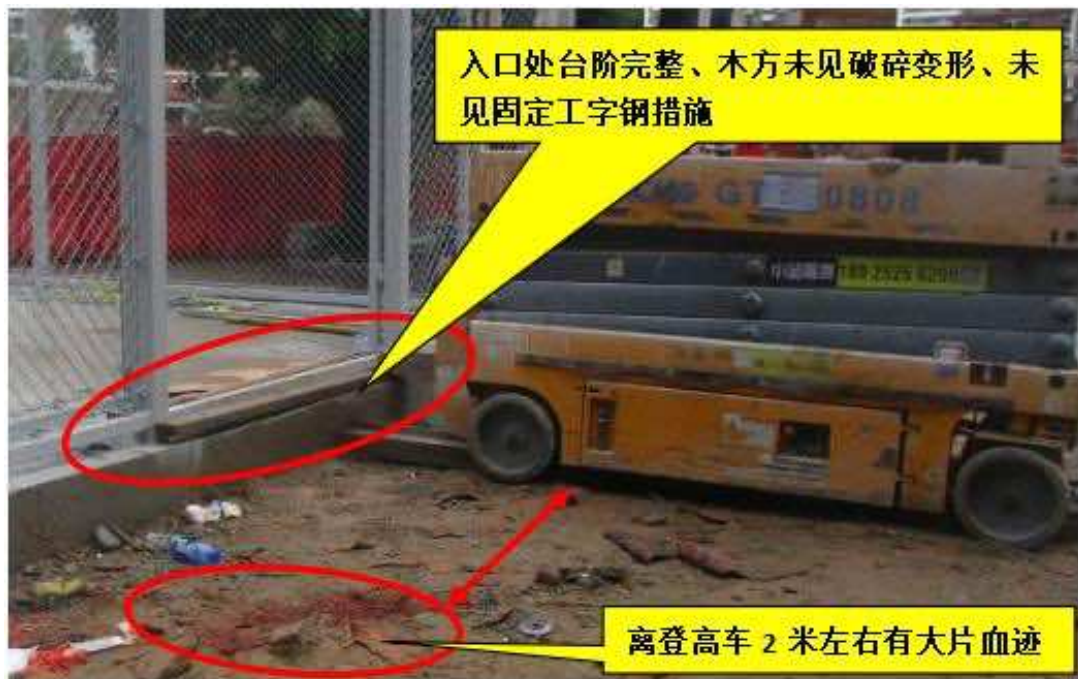
图3 勘查时移动式升降工作平台四周状态图

移动式升降工作平台所处位置为网球场入口，地面被泥土覆盖。移动式升降工作平台正下方有一工字钢，另一工字钢斜搭在网球场入口台阶且台阶边沿垫有木方。工字钢长 3m、宽 0.2m，左侧距离移动式升降工作平台约 2m 有大片血迹。有二块钢板放置在移动式升降工作平台前方，网球场围网未见碰撞、挤压变形。工字钢未与支垫的木方固定；未与网球场门框固定；且地面无固定措施，二根工字钢相互之间无连接固定措施。网球场入口处台阶，除边沿有少许老旧缺损外，台阶完好无垮塌、开裂痕迹；支垫的木方除有少许被工字钢挤压痕迹外，木方外形完整无折断、破碎痕迹，工字钢底与地面之间空

隙无支撑固定措施。

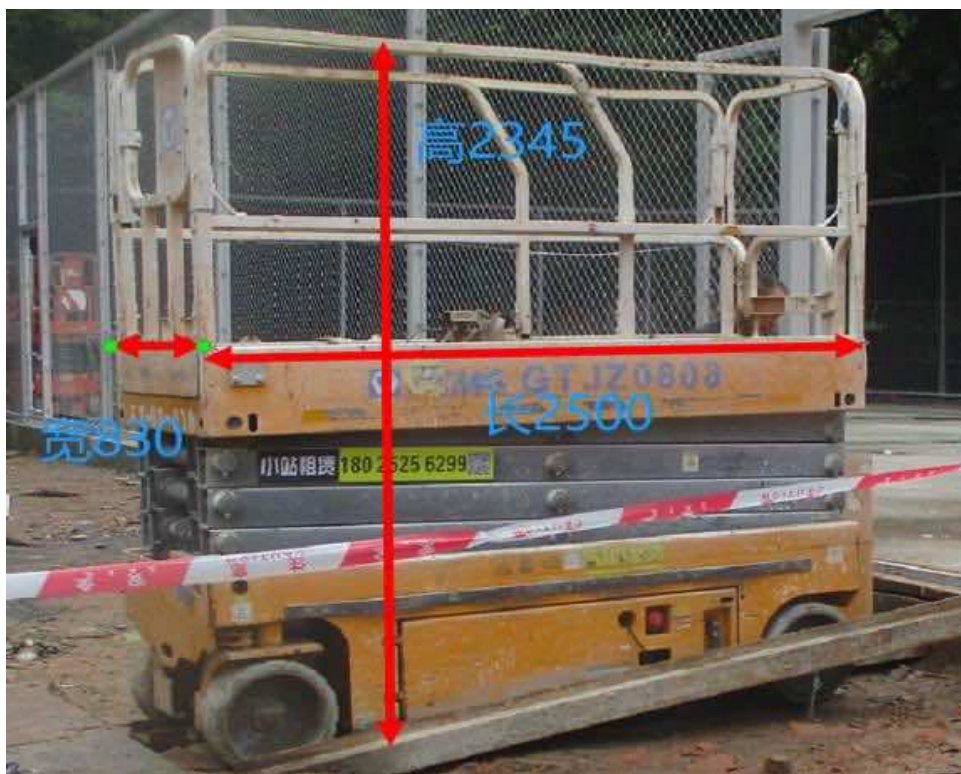
图 5 事发移动式升降平台情况图

经量测，移动式升降工作平台外尺寸（长×宽×高）2500×830×2345mm，车轮直径381mm、宽度127mm，轴距1877mm，二轮外侧宽800mm。依据《特种设备目录》，该类型移动式升降工作平台不属于特种设备。该设备重约2吨，在平坦路面无需通电只要松开刹车装置，可人工推移，但无法调整方向。

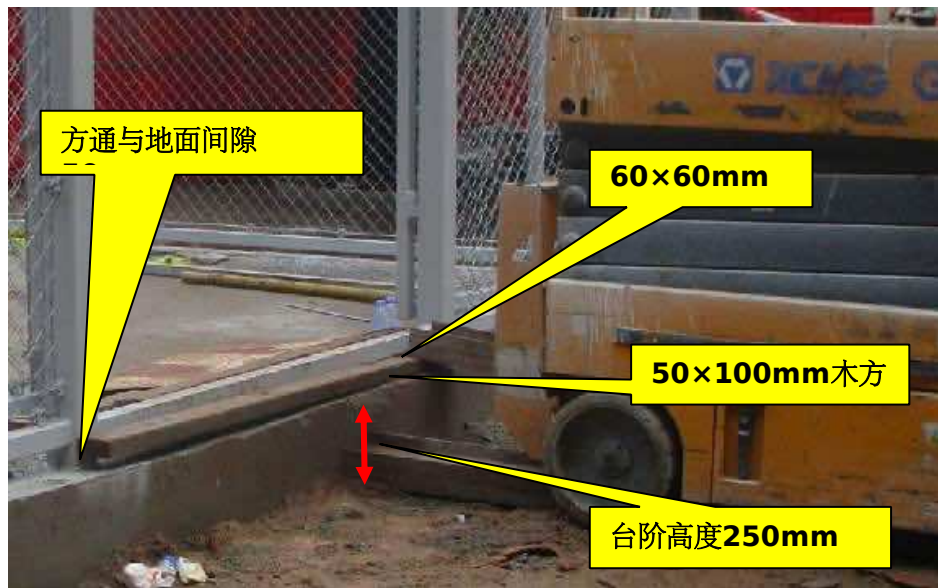
图6 勘查时网球场出口状态

移动式升降工作平台所在地面与网球场内地面台阶高度 250mm，网球门宽 2000mm、高 2500mm，门下方离地面 50mm 处有一与竖管焊接的 60 × 60mm 钢管方通，方通外侧垫有一块 50 × 100 × 2000mm 的木方，内侧靠方通用二块木方叠加、后用二块木方平铺，上面铺设花纹钢板形成坡道。

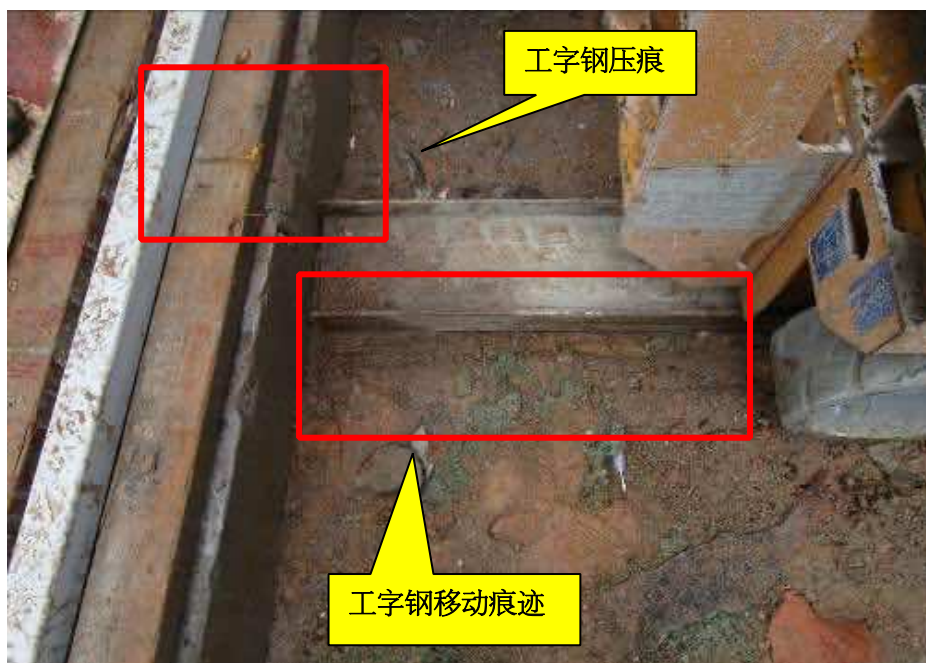
图7 工字钢落地后移动痕迹图

现场支垫木方有明显的工字钢滑落压痕，经量测二工字钢滑落前搭设最大间距880mm。滑落地面后的工字钢有受挤压向右移动痕迹。

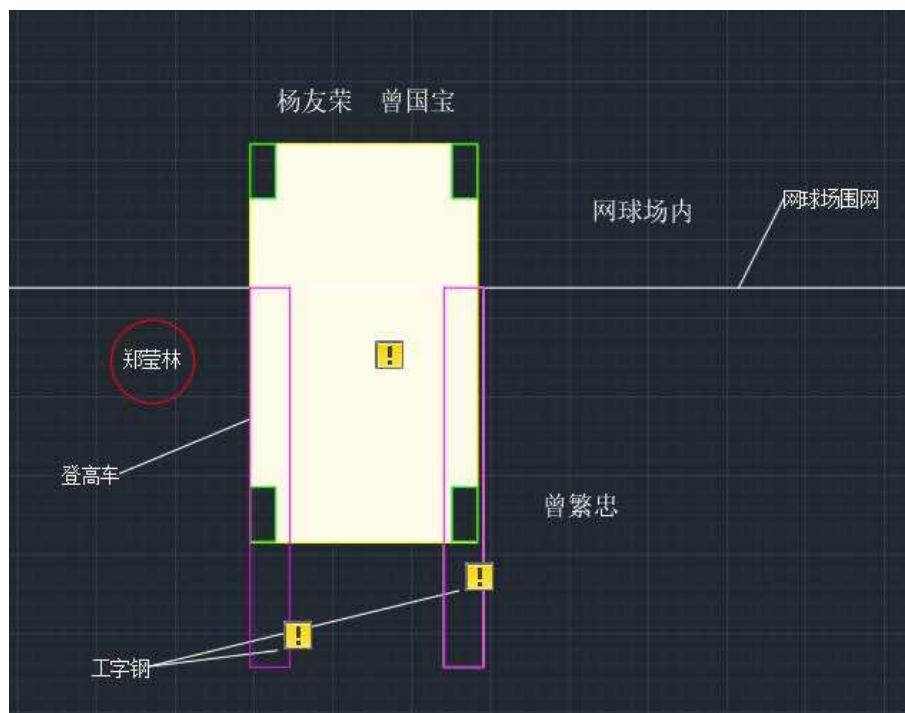
图8 事发时人员位置示意图

经调查了解，事发前郑某林、杨某荣、曾某宝、曾某忠四人所处位置如下图所示。

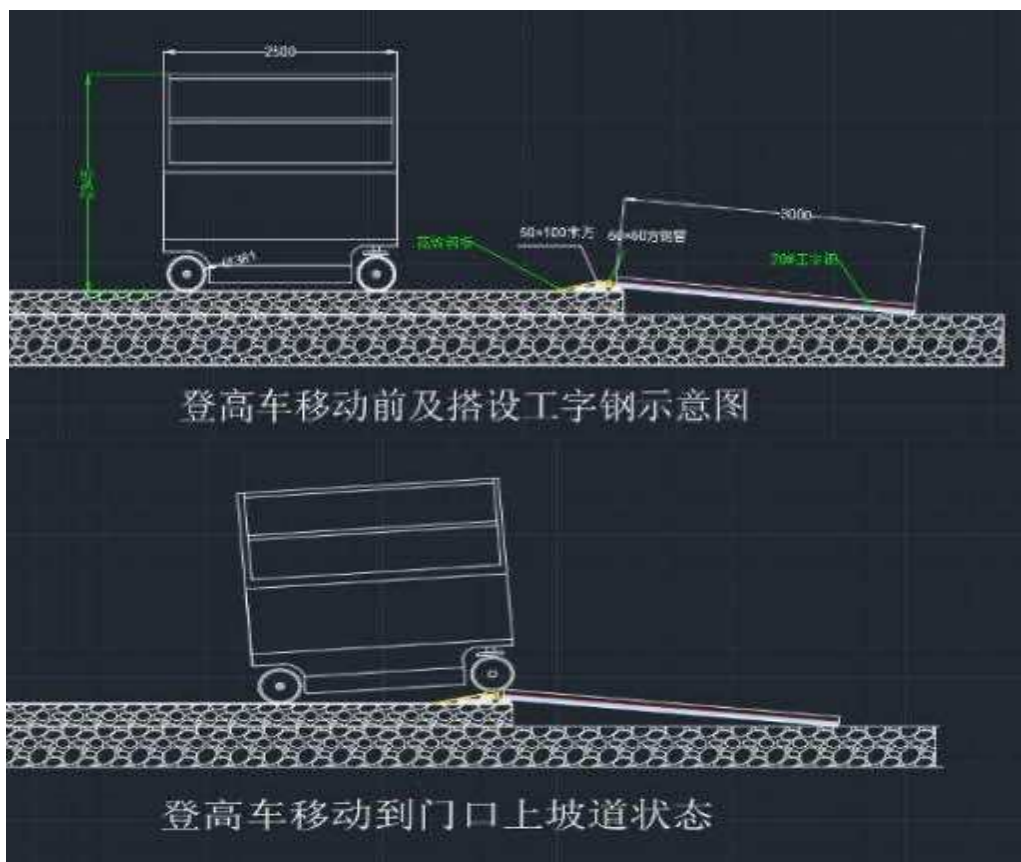
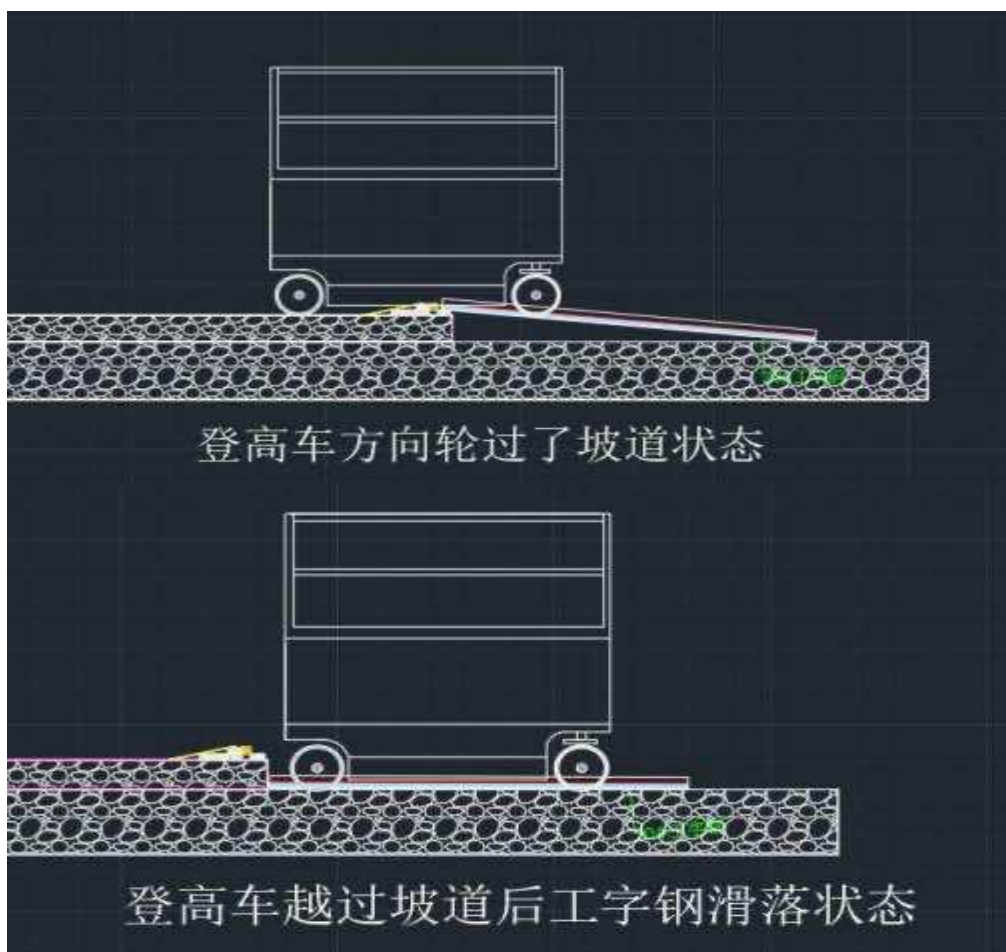
图9 移动式升降平台移动示意图

(1) 现场用木方、花纹钢板、工字钢叠加架设的临时轨道未有效固定。

(2) 移动式升降工作平台在过坎（通过木方、花纹钢板铺设得不平整坡道）时的震动冲击引发右侧工字钢的失稳滑移。

(3) 右侧工字钢轨道的失稳滑移造成移动式升降工作平台倾翻，郑某林躲闪不及被倾翻的移动式升降工作平台压倒。

(4) 郑某林（死者）对推移移动式升降工作平台过坎中可能产生的危险考虑不足，过坎方案不严谨，未采取有效防倾覆措施。
