# 关于燕罗街道深圳市天佑泰纺织品有限公司“3·16”其它伤害事故的调查报告

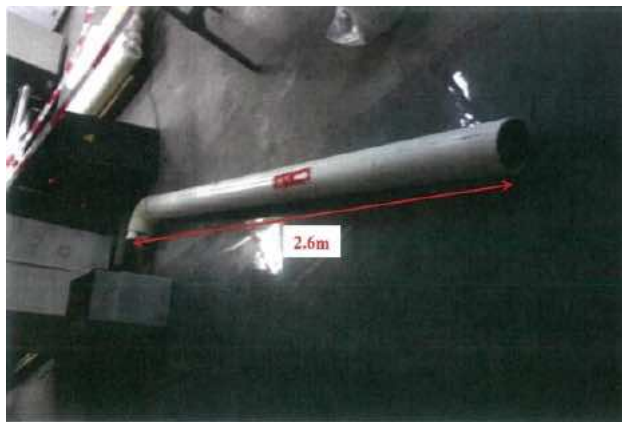
1. 测得涉事 PVC 管长约 2.6m（含末端粘结的直角管件），对涉事 PVC 管进行称重，测得重量约为 14.45kg。

涉事的 pvc 管

（1）涉事 PVC 管位于事故现场的东侧，该 PVC 管为数码车间的通风管，从事故现场往南引接到户外，切割部位距离东侧墙面约 9.2m，距离南侧墙面约 11m，测得天花板处剩余的 PVC 管底部离地高约 2.8m。（2）抱箍曾安装在涉事 PVC 管，计算得黑色环形印记距离直角管件的起弯点约 0.95m，大于 0.5m<sup>1</sup>，勘查发现，涉事抱箍主要由螺杆和扁钢组成，扁钢部分已严重变形，扁钢两侧的固定螺丝现只剩下 1 个，

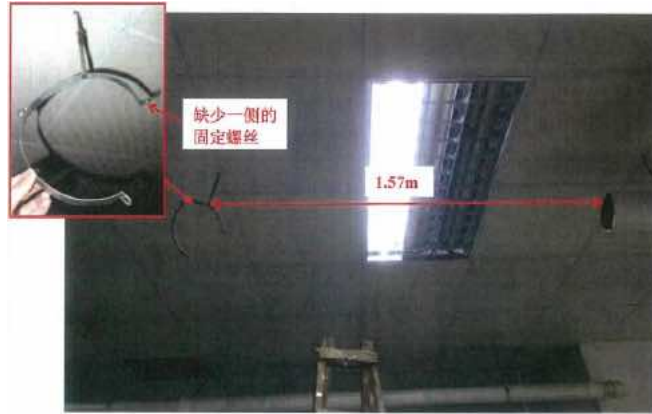
2. 涉事抱箍位于天花板处，与天花板剩余的 PVC 管切割面之间的距离为 1.57m，距离涉事 PVC 管切割面 1.57m 处有一圈黑色的环形印记，该印记与涉事抱箍相吻合，说明涉事抱箍曾安装在涉事 PVC 管。涉事 PVC 管的涉事抱箍原处于脱开状态，刘某泽先对该抱箍进行检查，并将该抱箍恢复至安装状态，但由于缺少螺丝，未能固定涉事抱箍。

涉事的抱箍

已不具备固定涉事 PVC 管的能力，拆下涉事抱箍，安装到涉事 PVC 管上，其尺寸与该 PVC 管匹配。事发时，涉事抱箍缺少 1 个螺栓，等同涉事 PVC 管没有装设抱箍<sup>2</sup>。（3）木折梯放在地面张开到工作位置后，发现该梯存在扭曲、倾斜的现象，人站在梯上工作会使该梯处于不稳定的状态，测得顶部踏棍离地高约 2.86m，两梯段的梯脚间距为 1.5m，计算得两梯段与地面之间的夹角均约为 83.5°，大于 77°<sup>3</sup>，木折梯两梯段的第二级和第四级均捆绑有 1 根电线，用于限制两梯段的张开角度，未见设置金属撑杆或锁定装置<sup>4</sup>，木折梯的其中一处梯框有一道长约 0.3m 的裂缝，该裂缝已穿透梯框，梯框处有 3 条铜丝捆扎加固，木折梯的梯框存在裂缝<sup>5</sup>。

<sup>2</sup> GB 50243-2016《通风与空调工程施工质量验收规范》第 6.3.1 条规定：圆形风管的支架应设托座或抱箍，圆弧应均匀，且应与风管外径一致

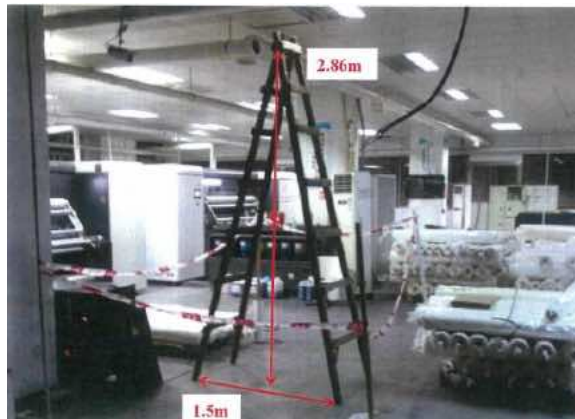
3. 涉事木折梯放在涉事 PVC 管旁边，该梯的外表没有任何产品标识，两梯段均设有 7 级踏棍，测得顶部踏棍离地高约 2.86m，两梯段的梯脚间距为 1.5m。

涉事的木梯

<sup>3</sup> GB 7059-2007《便携式木折梯安全要求》第 6.3.2 条规定：双面折梯张开到工作位置时，两梯段的倾角均不应大于 77°

<sup>4</sup> GB 7059-2007《便携式木折梯安全要求》第 6.8 条规定：折梯应有整体的金属撑杆或锁定装置，以使梯子前后部分可靠地保持在张开位置

<sup>5</sup> GB 7059-2007《便携式木折梯安全要求》第 4.3.5 条规定：梯框和踏板（或踏棍）连接的受剪切面及其附近不应有裂缝，其他部位的裂缝长不应大于 50mm
