国家矿山安全监察局甘肃局

### 甘肃兰州窑街煤电集团有限公司 金河煤矿“4·13”较大煤与二氧化碳 突出事故调查报告

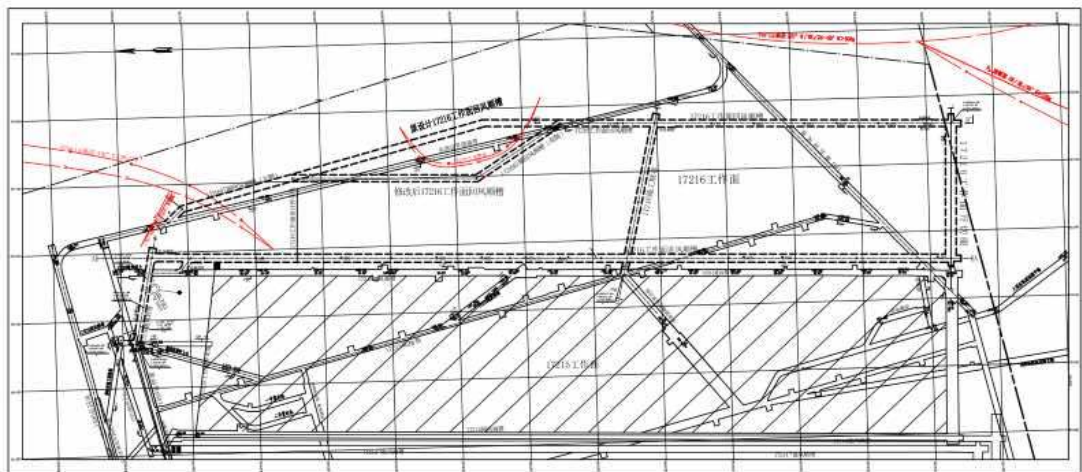
图1 17216工作面设计平面布置示意图

17216掘进工作面自2025年2月12日开始施工，掘进期间，矿方钻探分析前方存在F216-3正断层，落差5~7米，掘进巷道为避开断层，向窑街煤电报送变更设计并批复同意。17216工作面设计平面布置示意图见图1。

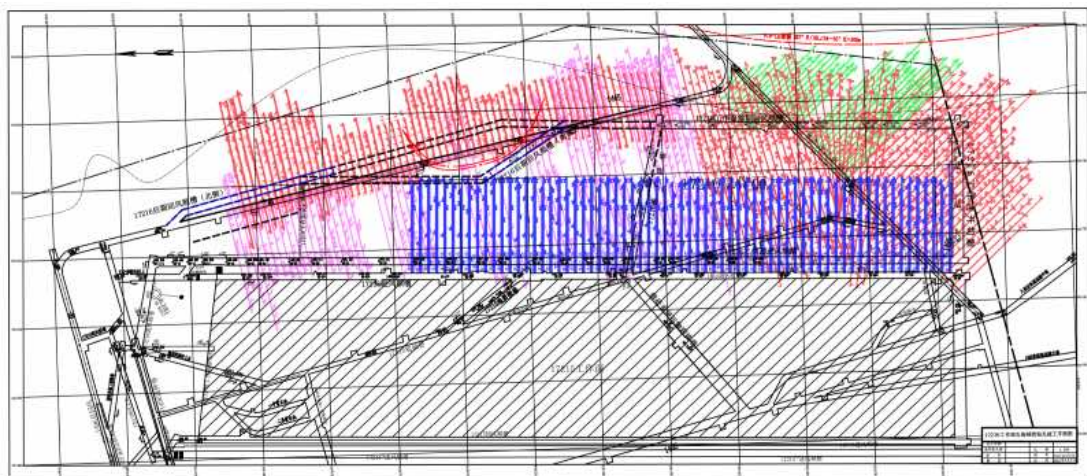
图2 17216工作面区域抽放钻孔施工平面示意图

区域防突措施钻孔设计、施工情况：17216区域原设计穿层抽采钻孔2535个，工作面变更设计后，矿井编制《17216工作面补充抽放钻孔设计》补充穿层抽采钻孔419个。实际施工穿层抽采钻孔2794个，工作面剩余160个（含补充33个）穿层抽采钻孔未施工，未对变更后的巷道区域进行抽采达标评判。事故发生时，东部边界措施巷正在施工补充穿层抽采钻孔。矿井17216工作面区域抽放钻孔施工平面示意图见图2。

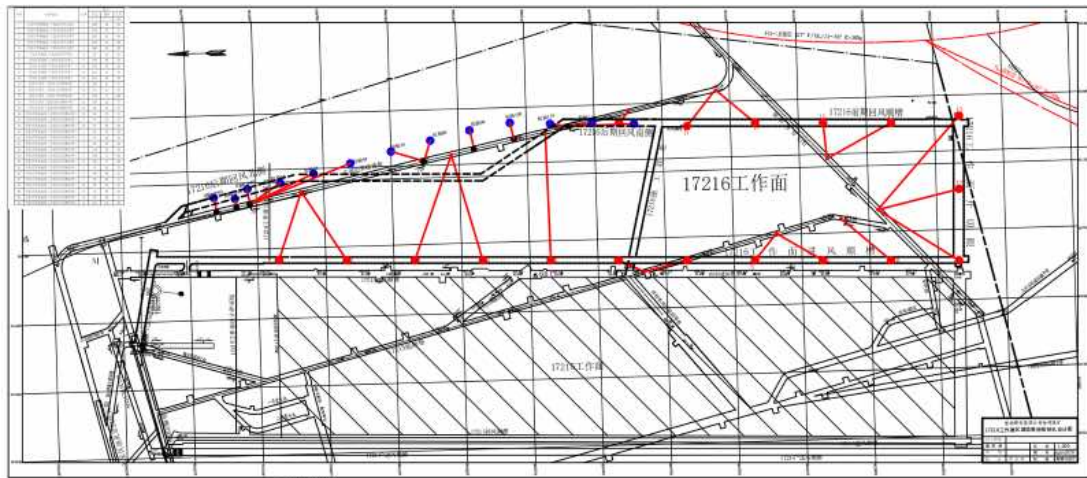
图3 17216工作面防突措施效果检验钻孔设计平面示意图

区域防突措施效果检验：17216工作面沿煤巷条带每隔30~50米布置1个检验钻孔测试点，共布置31个。根据矿方区域钻孔抽采瓦斯统计结果计算，17216进风顺槽条带施工检验钻孔10个，最大残余二氧化碳含量5.41立方米/吨；17216前期回风顺槽条带施工检验钻孔5个，最大残余二氧化碳含量5.61立方米/吨；17216后期回风顺槽条带施工检验钻孔13个，最大残余二氧化碳含量5.686立方米/吨；17216开切眼条带施工检验钻孔3个，最大残余二氧化碳含量5.74立方米/吨。矿方认定效果检验结果为无突出危险区。17216工作面防突措施效果检验钻孔设计平面示意图见图3。

**2.未落实两个“四位一体”综合防突措施，未消除突出危险。**17216工作面区域防突措施共设计穿层钻孔2954个，实际施工穿层钻孔2794个，工作面剩余160个穿层钻孔未施工。17216掘进工作面变更施工方位后，掘进前方存在抽采空白区域；执行效果检验时沿采煤工作面推进方向每间隔30~50米范围内只布置了1个检测检验点，不符合至少布置2个检测检验点的规定；17216掘进工作面处于地质构造破坏带，掘进期间仅进行区域验证，未实施针对性局部防突措施。

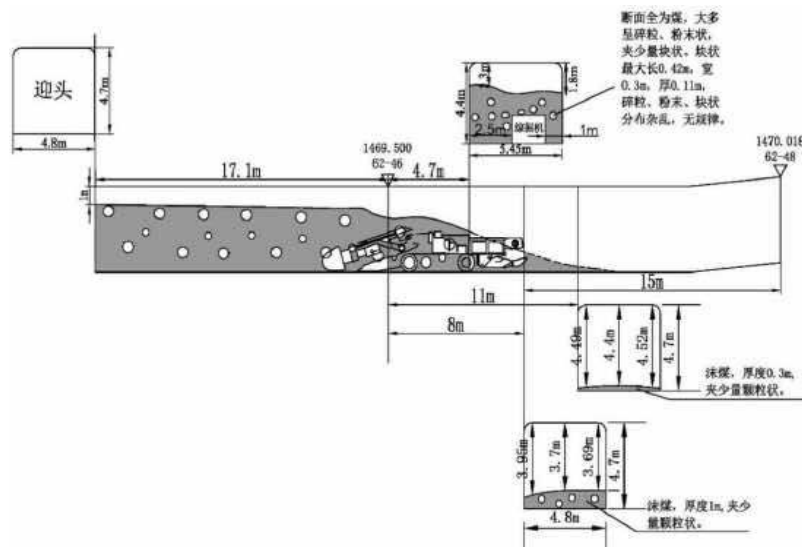
图4 17216掘进工作面突出煤量堆积剖面示意图

在17216掘进工作面迎头附近堆积煤炭长度约40.1米，突出煤炭堆积角度小于自然安息角，突出煤量堆积剖面示意图见图4。本次煤与二氧化碳突出煤（岩）量为292.3吨，涌出二氧化碳量约为9756立方米，吨煤涌出二氧化碳量为33.4立方米。

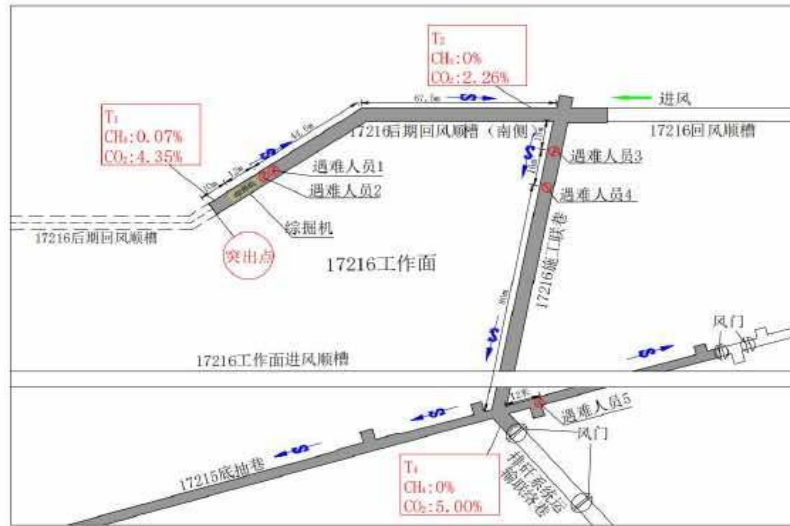
图5 突出涌出二氧化碳波及范围和遇难人员分布平面示意图

17216掘进工作面发生突出后，二氧化碳波及后期回风顺槽、17216前期回风顺槽部分巷道、17216施工联巷、17215底抽巷南北两侧。突出涌出二氧化碳波及范围和遇难人员分布平面示意图见图5。
